RASTREIO DA DESPESA PÚBLICA

Sector de Saúde e Educação

Província de Niassa

Unidades sanitárias recém-inauguradas inoperacionais e infra-estruturas escolares fora do prazo para a conclusão marcam a execução orçamental na província de Niassa

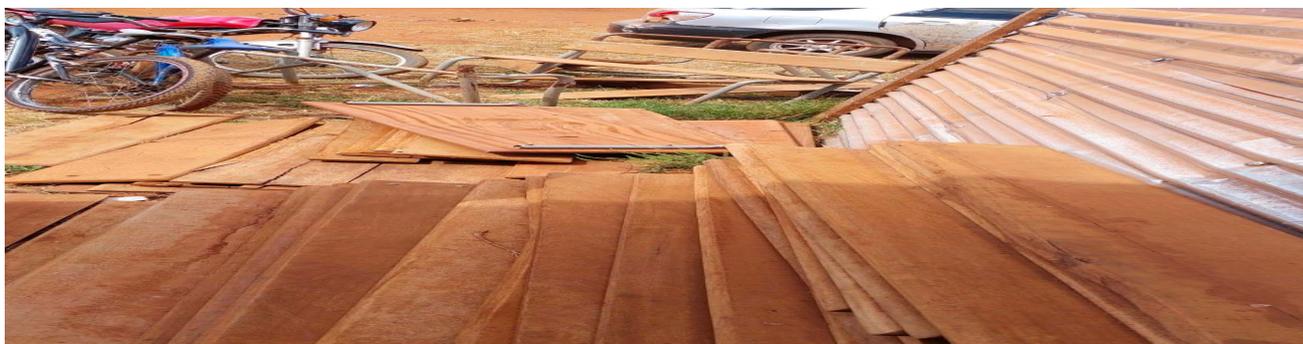
Imagem 1: Tabuas armazenadas no âmbito da operação tronco

Por iniciativa da Escola Secundaria de Lichinga (local onde estão armazenadas as madeiras), foram montadas algumas carteiras, mas as restantes madeiras ficaram armazenadas e já se encontram em estado de degradação, num cenário em que quase todas as escolas estão sem carteiras escolares.

A DPE enviou várias notas a empresa Complexo Industrial do Planalto - CIPLA e ao FNDS questionando sobre a paralisação do processo de montagem e de distribuição das carteiras e apelando para a retoma da actividade. Não obteve resposta até ao momento, deixando várias tábuas de madeira a degradarem-se, num momento em que existem ainda várias crianças sentadas no chão.

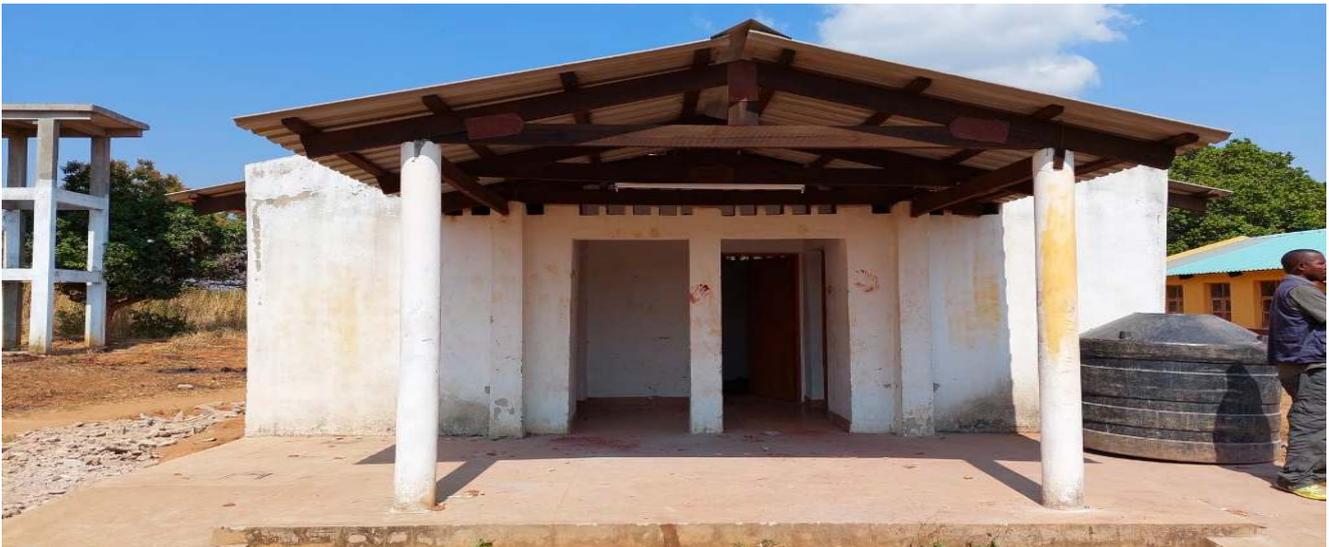
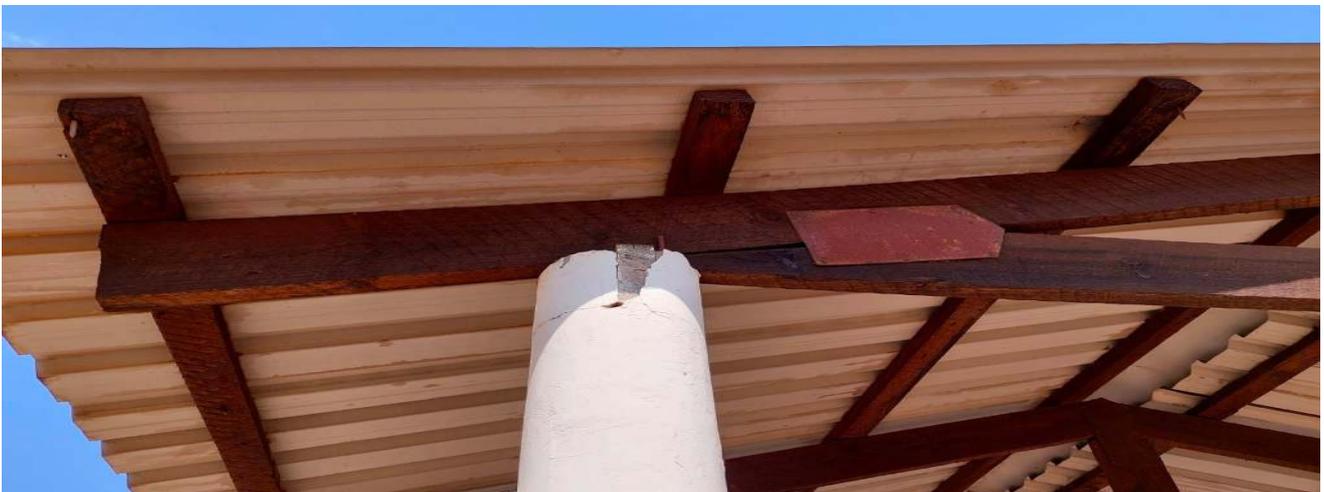
Imagem 5: Sanitário da Escola secundaria de Mitucue em construção

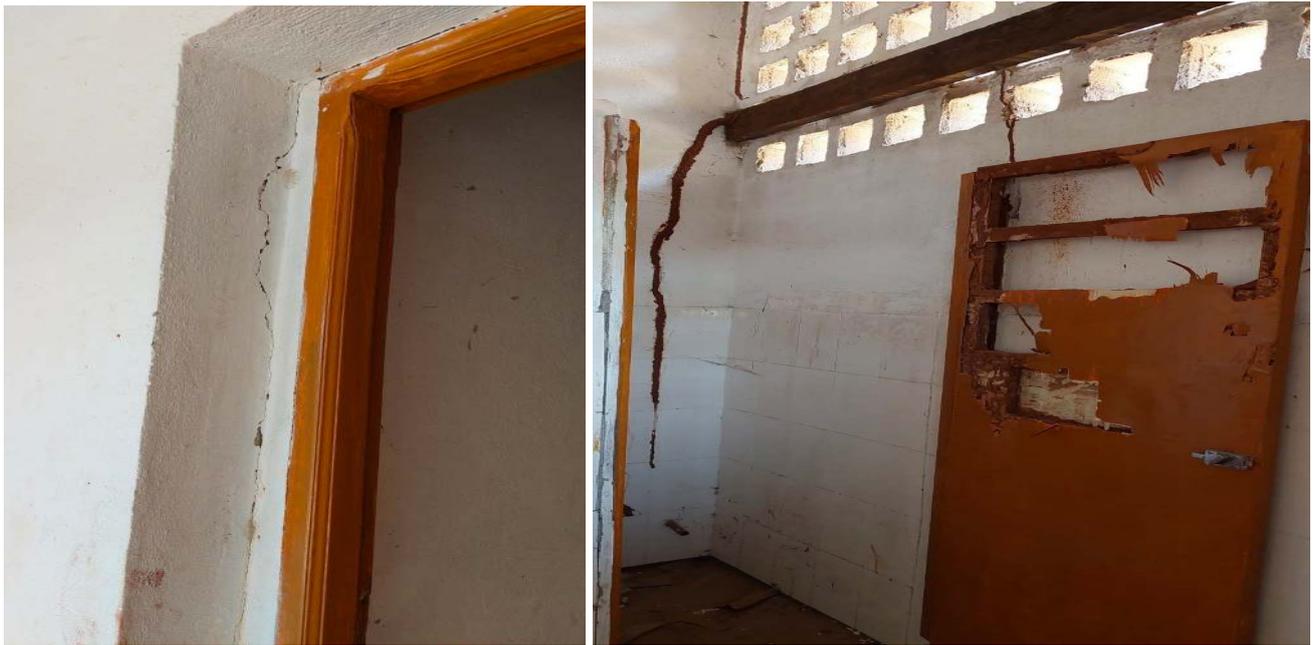
Ressaltar que a escola, ainda em construção, já apresenta os sanitários em estado de degradação, com sinais de invasão de murmuches conforme mostram a imagem 6.

Imagem 6: paredes e portas degradadas no Interior do sanitário da Escola secundaria de Mitucue

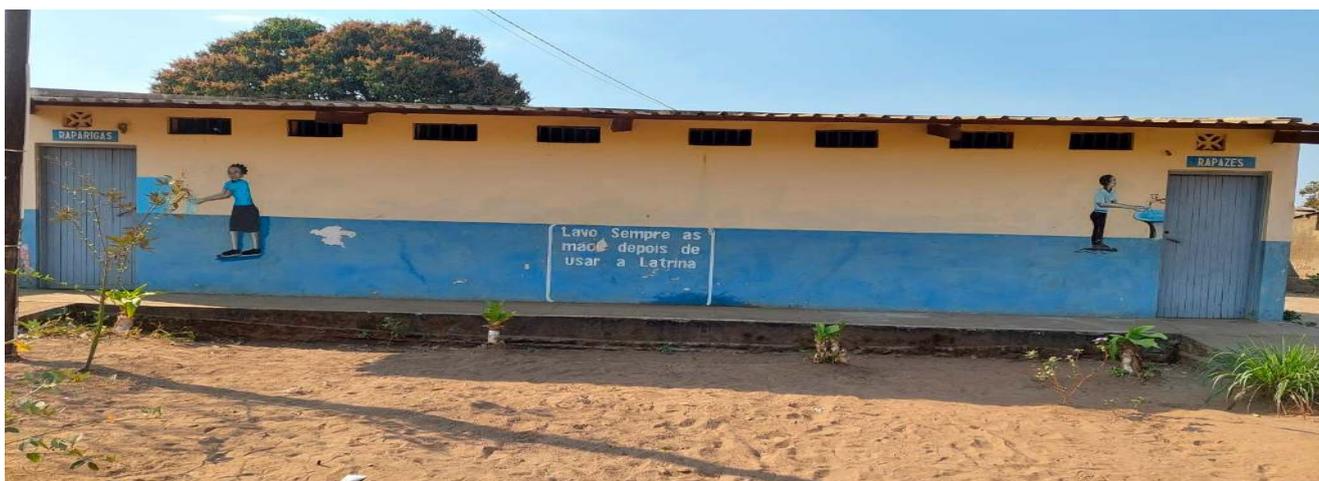
O director pedagógico da escola lamenta o facto e indica que já se fez uma comunicação aos serviços distritais de educação assim como ao município e à província. Entretanto, passados cerca 4 anos os sanitários ainda não estão em uso e a infraestrutura está a degradar-se. As portas já estão estragadas, os vasos sanitários e as paredes já estão a degradar-se. (vide as imagens 16 e 17 abaixo).

Imagem 16: Sanitário construído em 2018 não operacional na EPC Mutxora

Tem um sistema de sanitários que nunca funcionou, construído entre 2015-2018 numa parceria da WaterAid e do Conselho Municipal. Os sanitários têm fugas de água na sua conduta. A Direcção da escola preferiu interditar o seu uso, apesar de estar em boas condições.

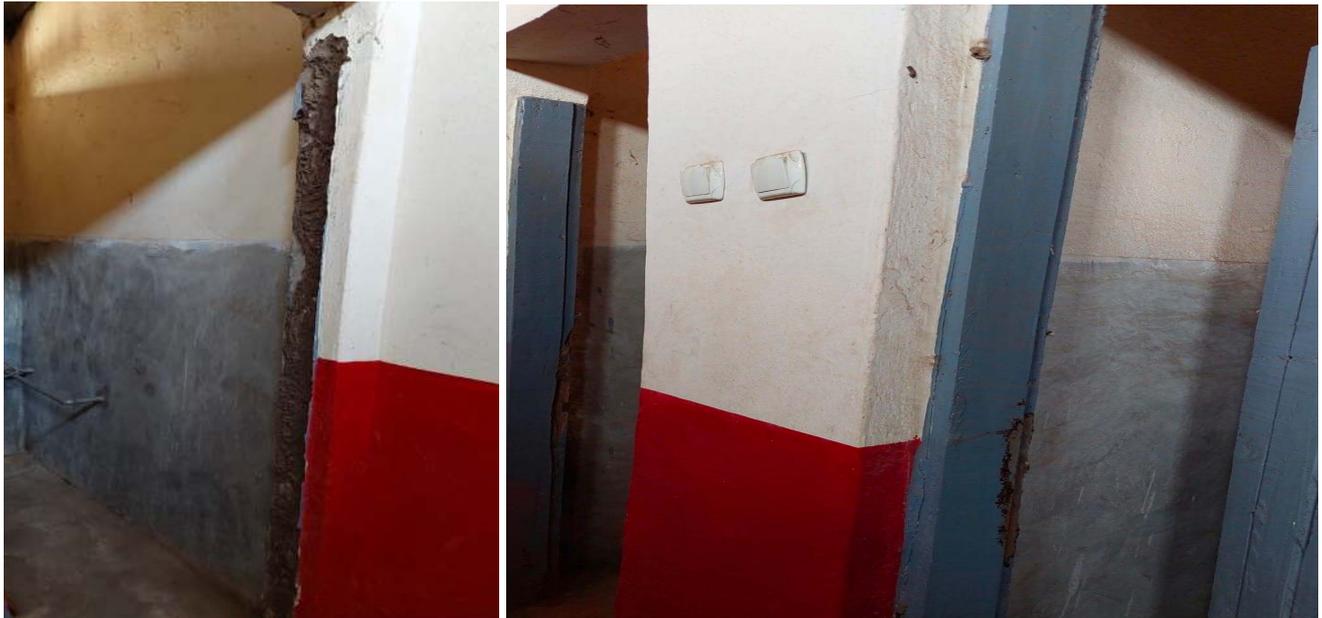
Paredes interiores do sanitário e portas interiores com sinais fortes de degradação

Imagem 17: Interior do Sanitário construído em 2018 não operacional na EPC Mutxora

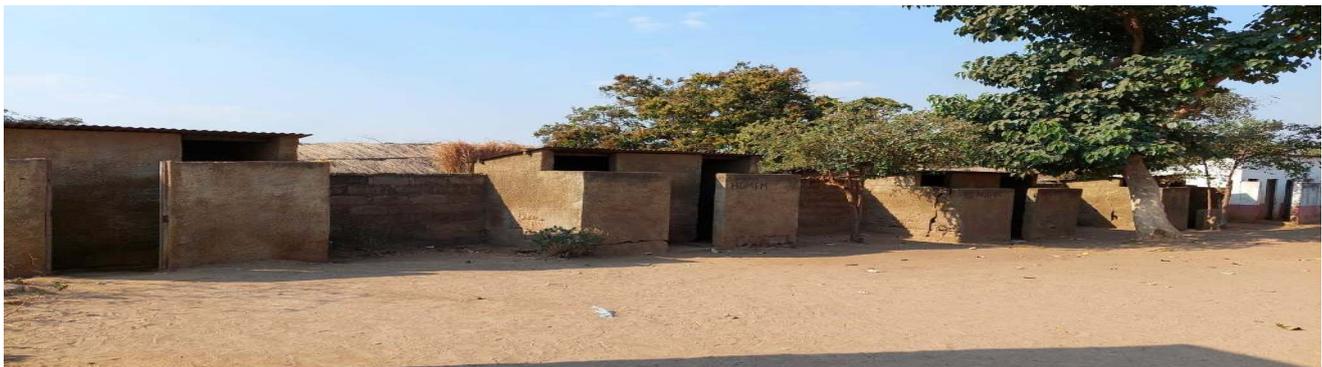
Actualmente usam estes sanitários em estado precário e que exalam um cheiro nauseabundo.

Imagem 18: Sanitários em uso na EPC Mutxora

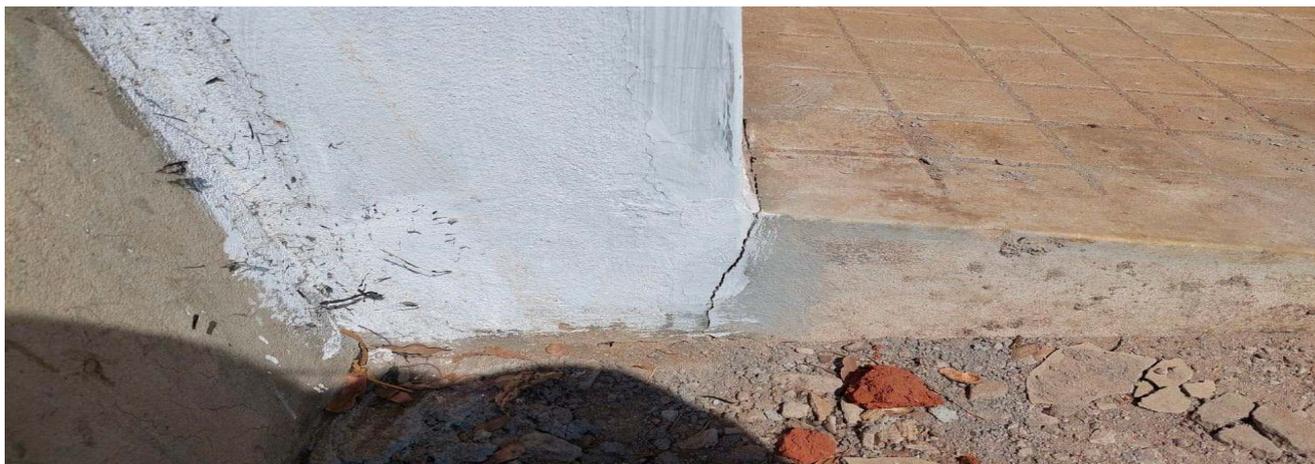
Imagem 24: Pavimento das salas de aulas em construção com rachas na EPC Nlelo

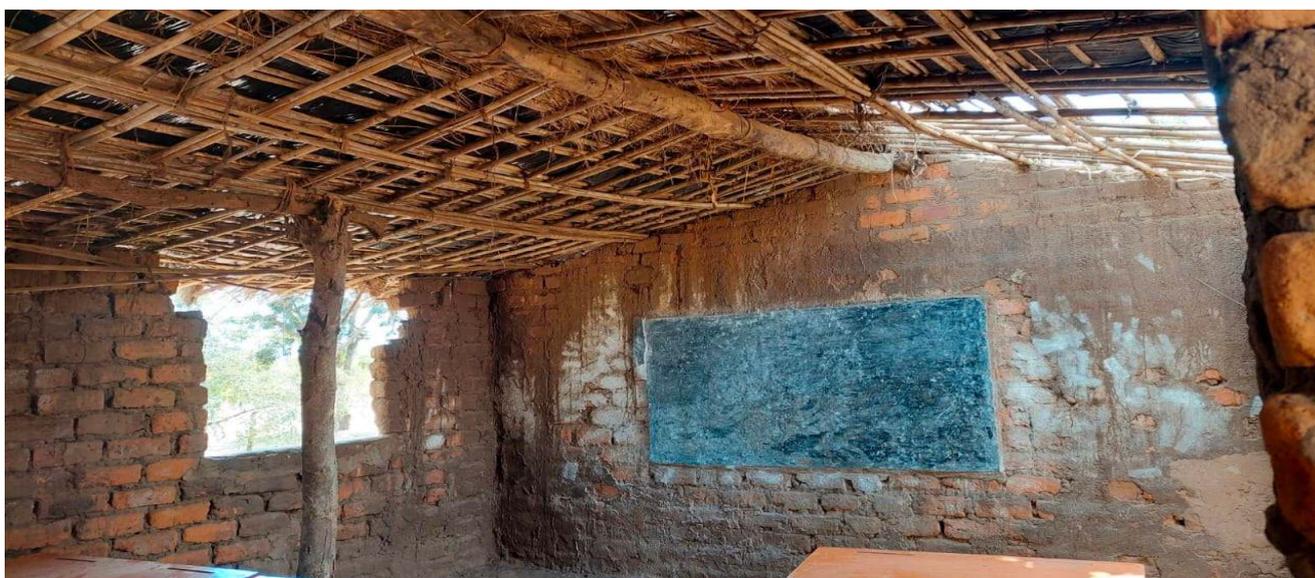
Imagem 28: Sala de aula em uso na EPC Jamissone

Informou também que a escola recebeu carteiras escolares em 2019, mas a maior parte já está danificada porque fica ao relento

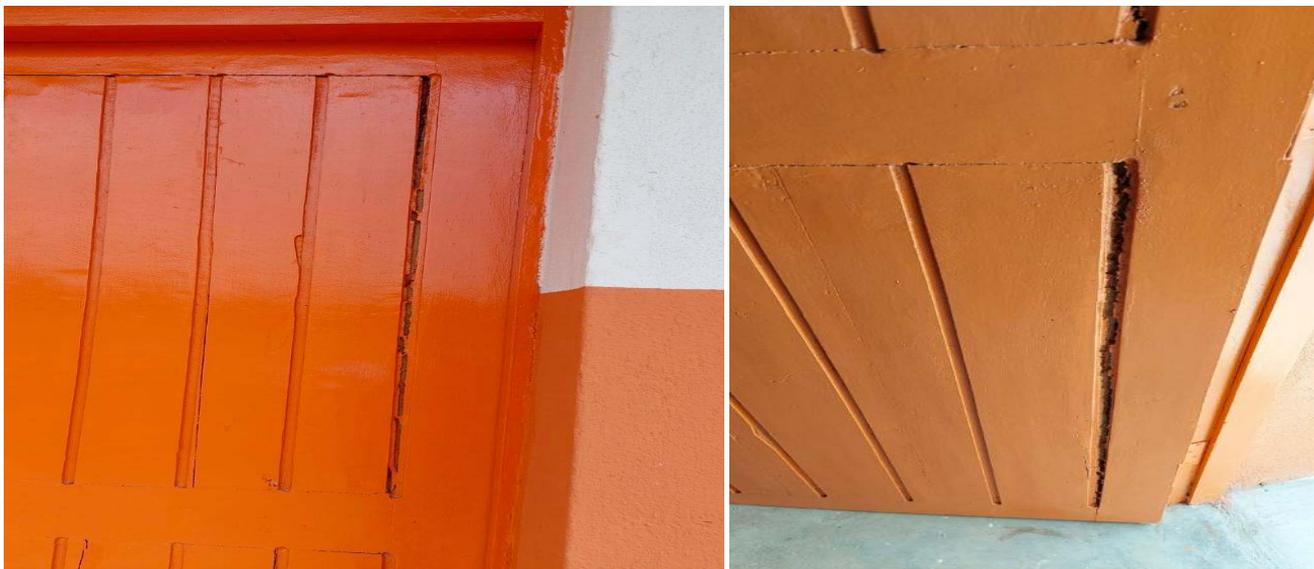
Imagem 29: Portas e janelas com fendas nas salas de aula em construção na EPC Mpando

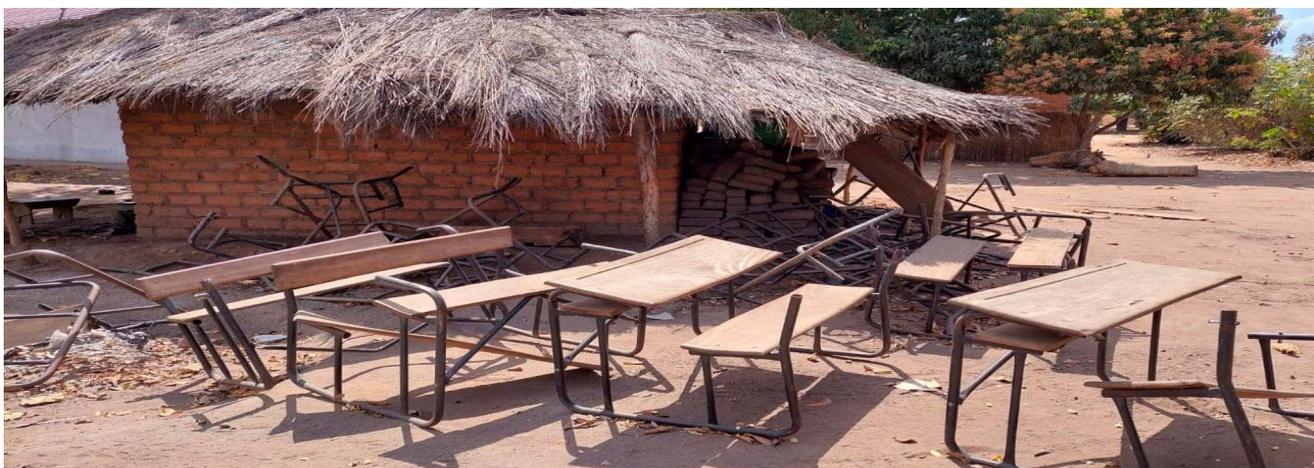
Imagem 30: salas de aulas em uso e carteiras ao relento na EPC Mpando

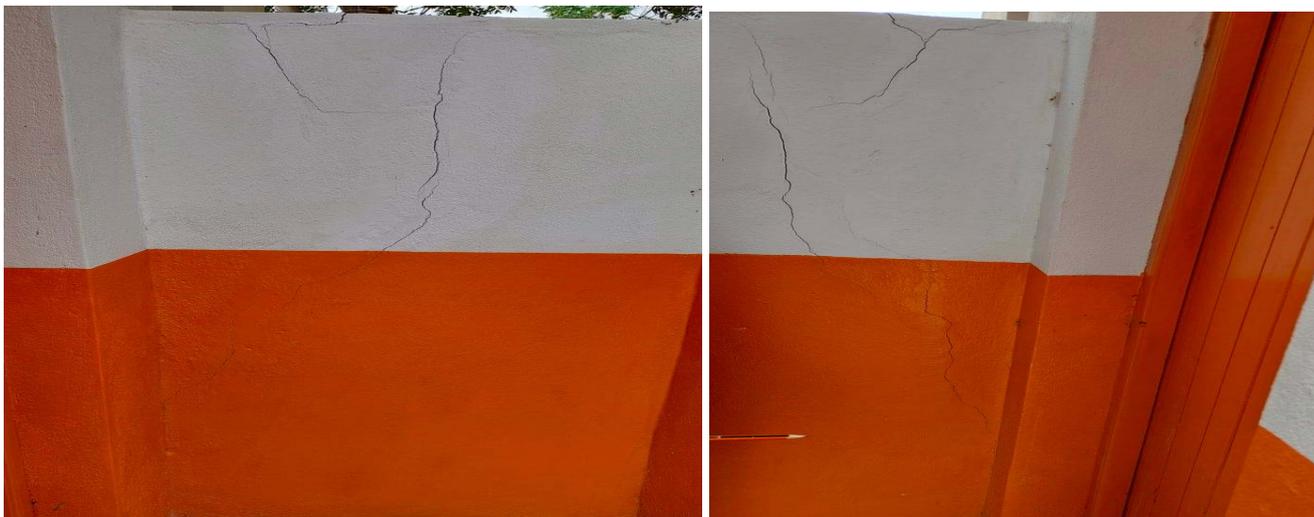
Imagem 38: Paredes dos sanitários em construção na EPC de Mississe

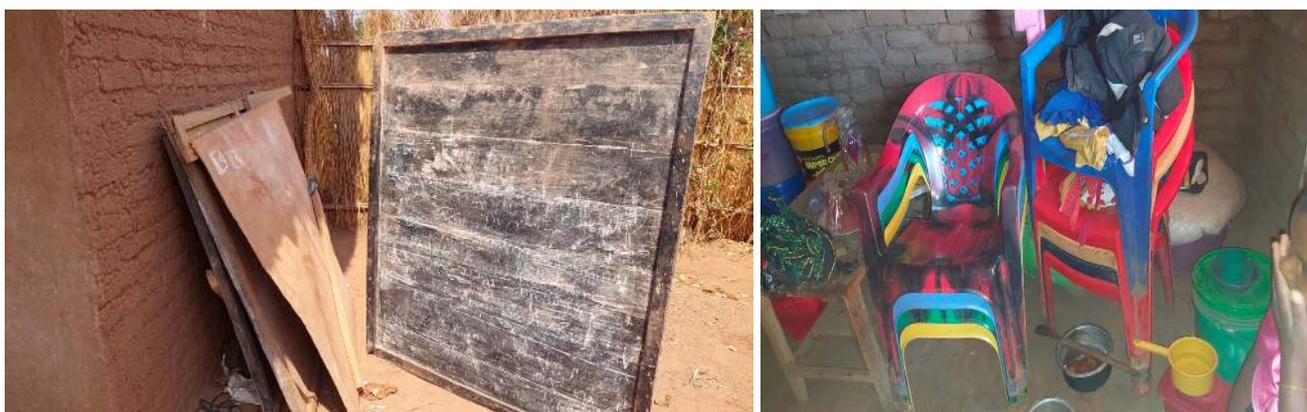
Os quadros são guardados na casa vizinha, ao ar livre, facto que acelera a sua degradação.

Imagem 46: Material escolar armazenado nas residências vizinhas por falta de infraestrutura segura na EPC Nassalo

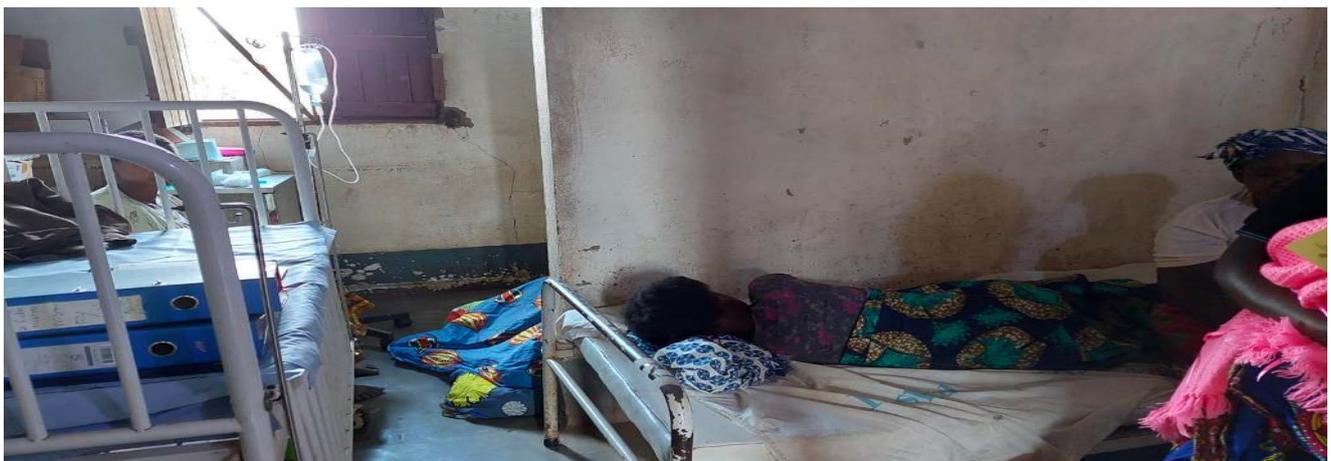
Imagem 50: Parte interior do posto de saúde de Napacala, com pacientes no chão outros internados outros ainda na consulta

O atendimento pré-natal, consulta de criança sadia, internamento e partos são realizados no mesmo compartimento bastante pequeno. A imagem 50 mostra uma paciente na cama internada e outra no atendimento e outro ainda no fundo deitada no chão por falta de camas. A partilha de camas e de outros utensílios entre crianças e adultos é comum na unidade sanitária aumentando o risco de contracção de mais doenças.

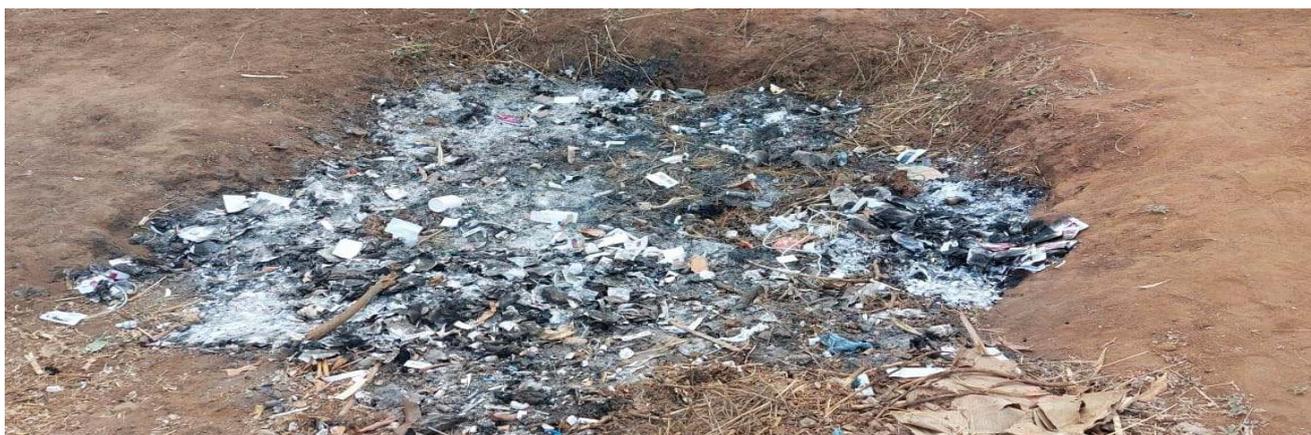
Aterro ao ar livre. Constitui um atentado à saúde pública e não responde às exigências (está muito próximo das infra-estruturas e casas vizinhas).

Imagem 52: Aterro ao ar livre no posto de saúde de Napacala

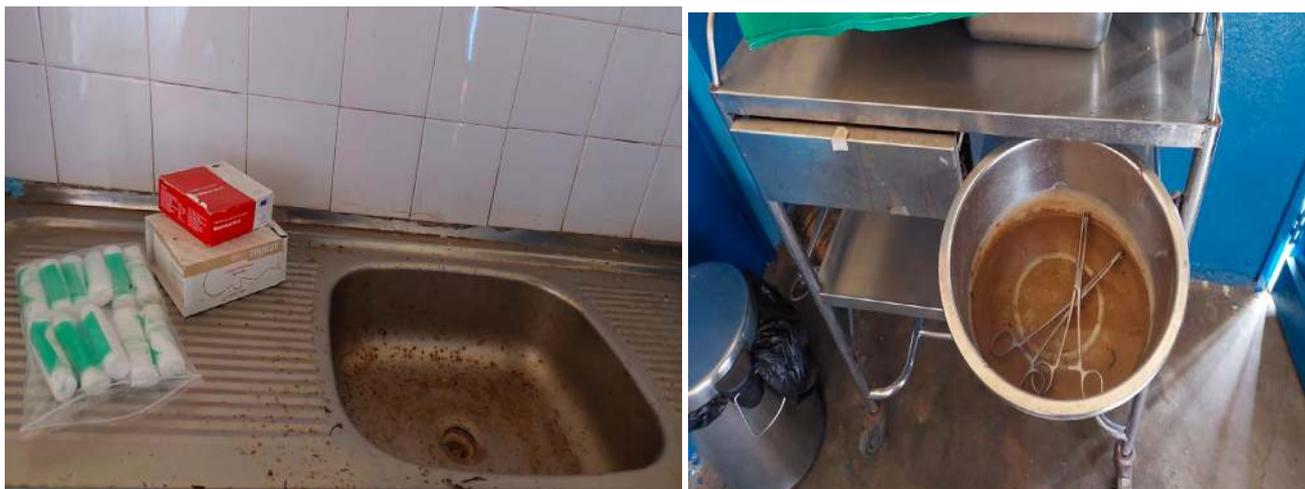
Imagem 55: Equipamentos enferrujamos no CS de Malapa

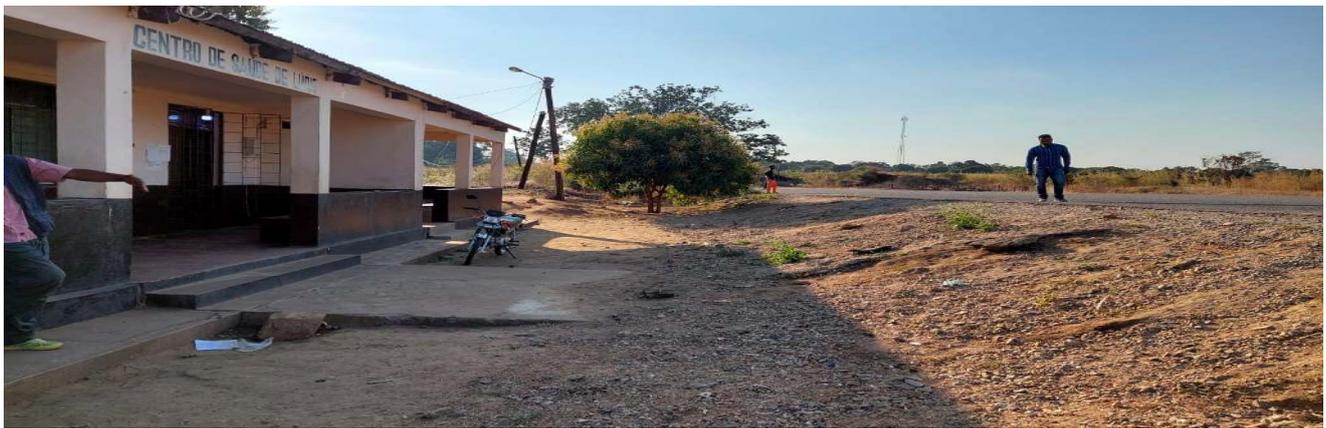
O director da US aponta a localização do edifício como um grande constrangimento. Está localizado a menos de 10 metros da Estrada Nacional e a 50 da linha férrea, o que cria barulho e perturba o seu funcionamento. Para agravar ainda mais, foi montado um Posto Policial Fixo a menos de 80 metros. Muitas vezes viaturas estacionam em frente da US, criando embaraços.

Imagem 59: Centro de saúde de Lúrio próxima da estrada principal e da linha férrea

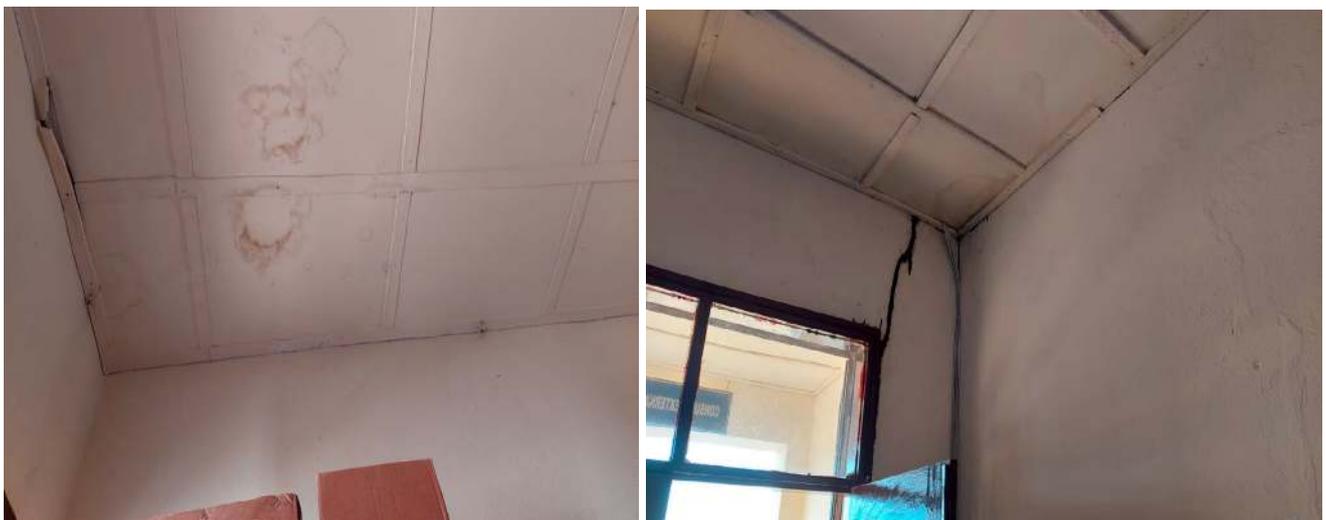
Imagem 60: Teto recém reabilitado danificado no Centro de saúde de Lúrio

Tecto recentemente reabilitado

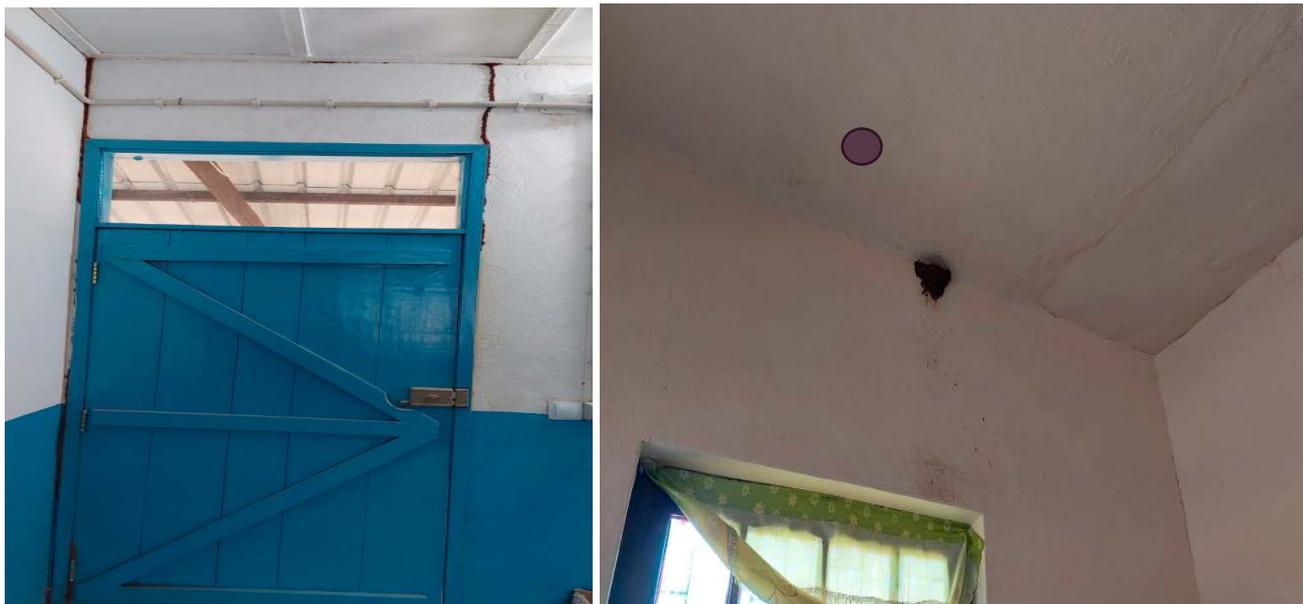
Imagem 61: Parte interior do Centro de saúde de Lúrio com sinais de degradação

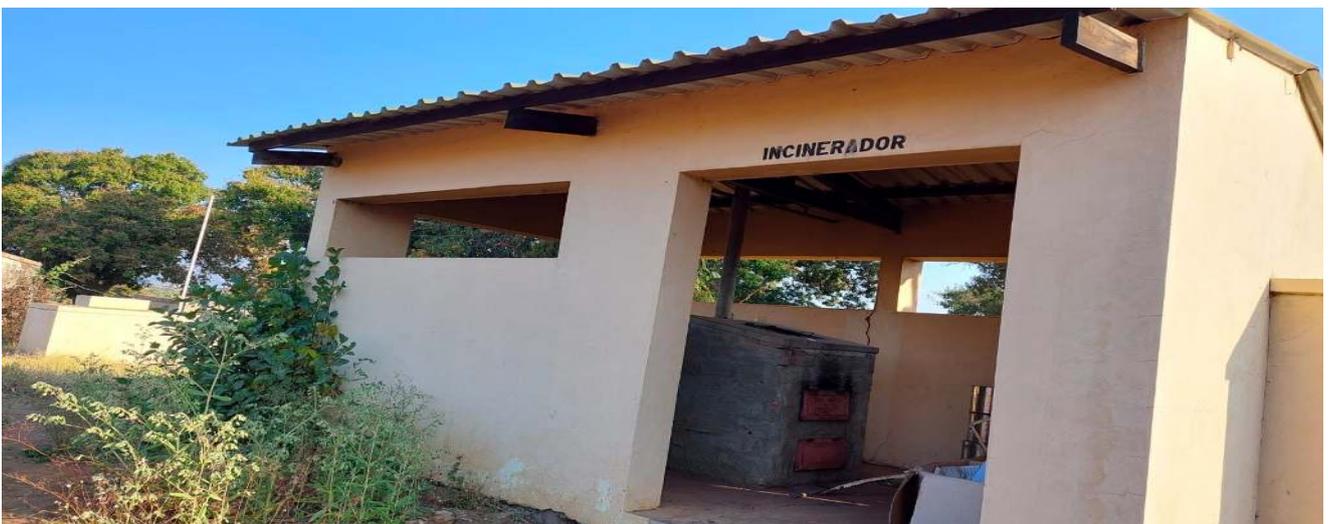
Imagem 65: Incinerador inoperacional no Centro de saúde de Lúrio

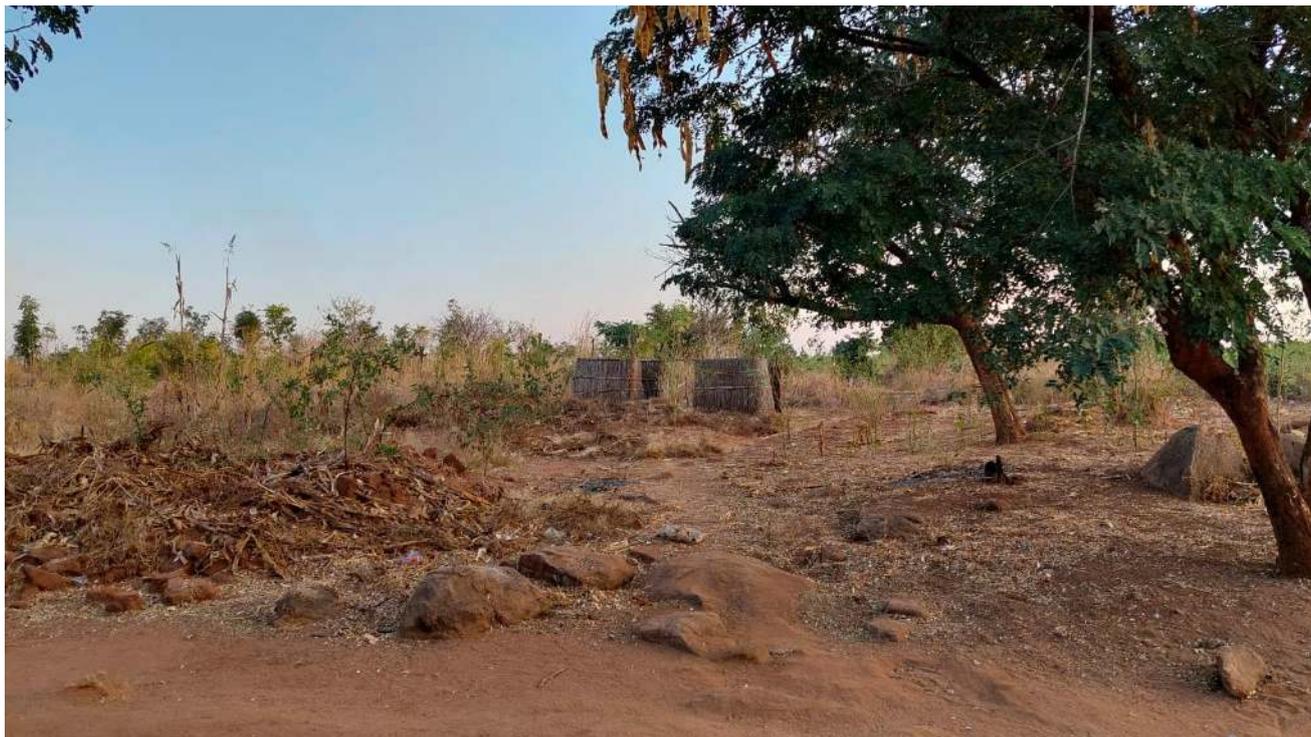
Imagem 68: Sanitário precário em uso no centro de saúde de Mutaco

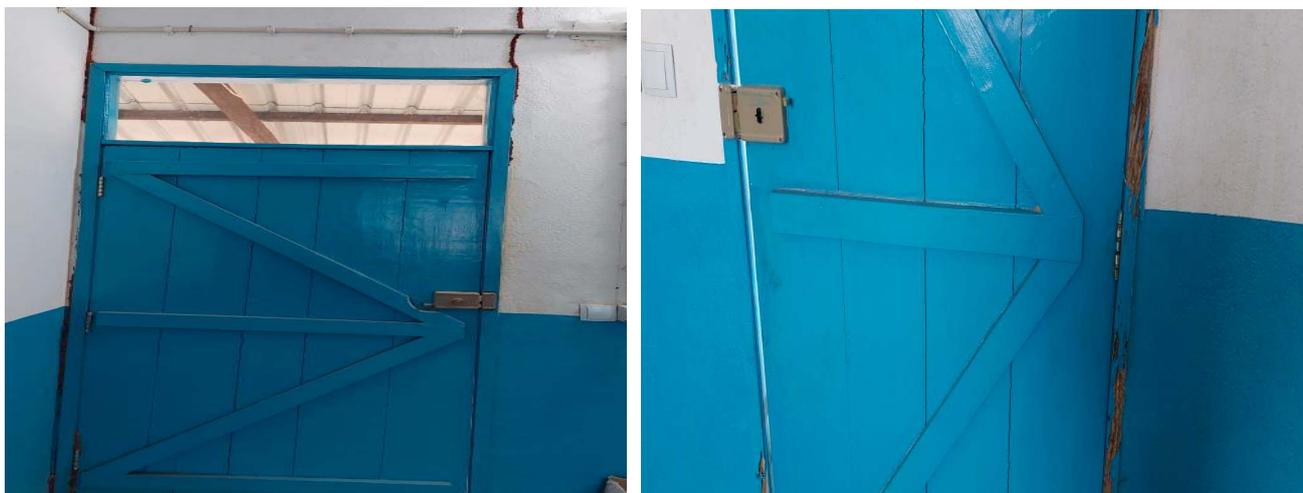
Imagem 69: Portas com rachas e fendas no centro de saúde de mutaco recém-construído

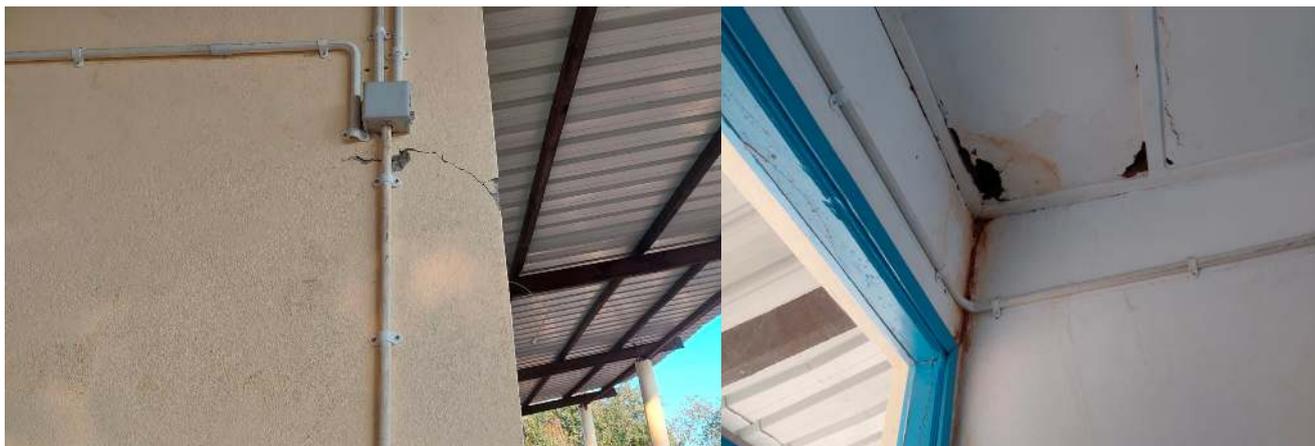
Imagem 70: Teto a degradar se no centro de saúde de mutaco

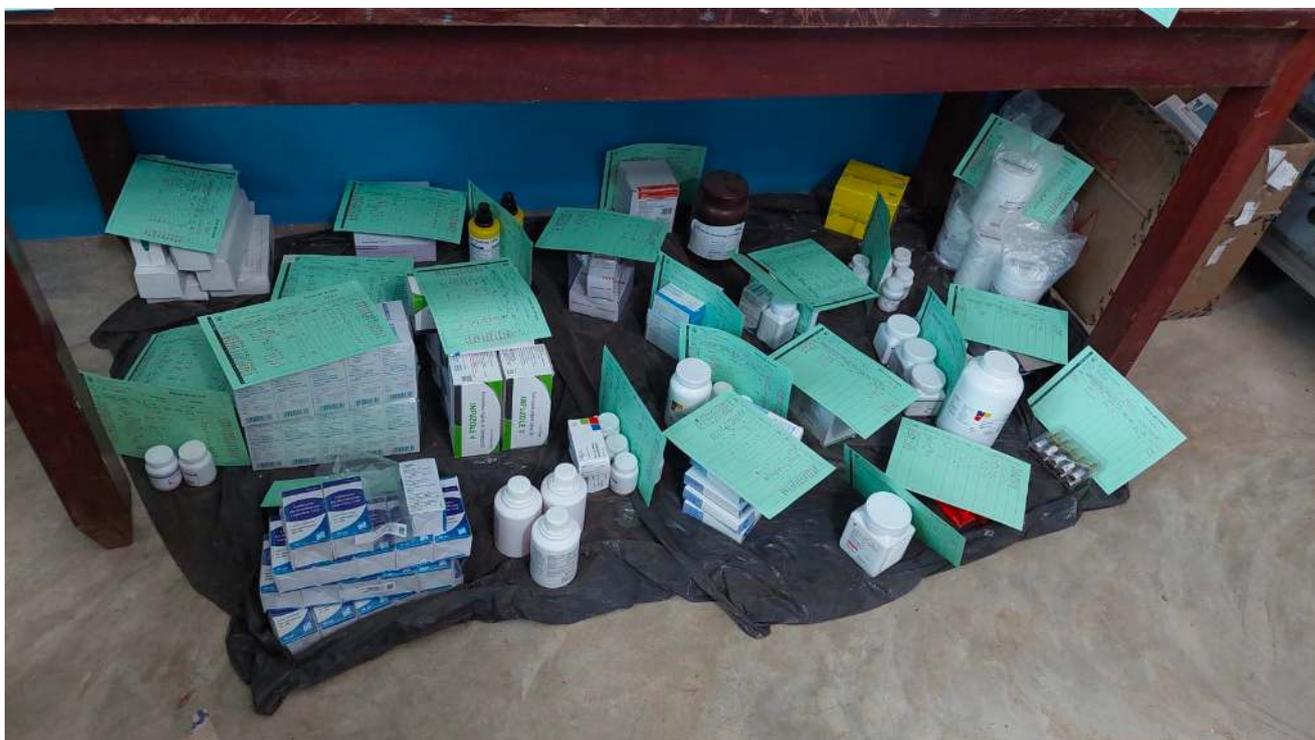
Alguns medicamentos colocados no chão por falta de prateleiras

Imagem 71: Medicamentos conservados no chão por falta de prateleiras no centro de saúde de mutaco

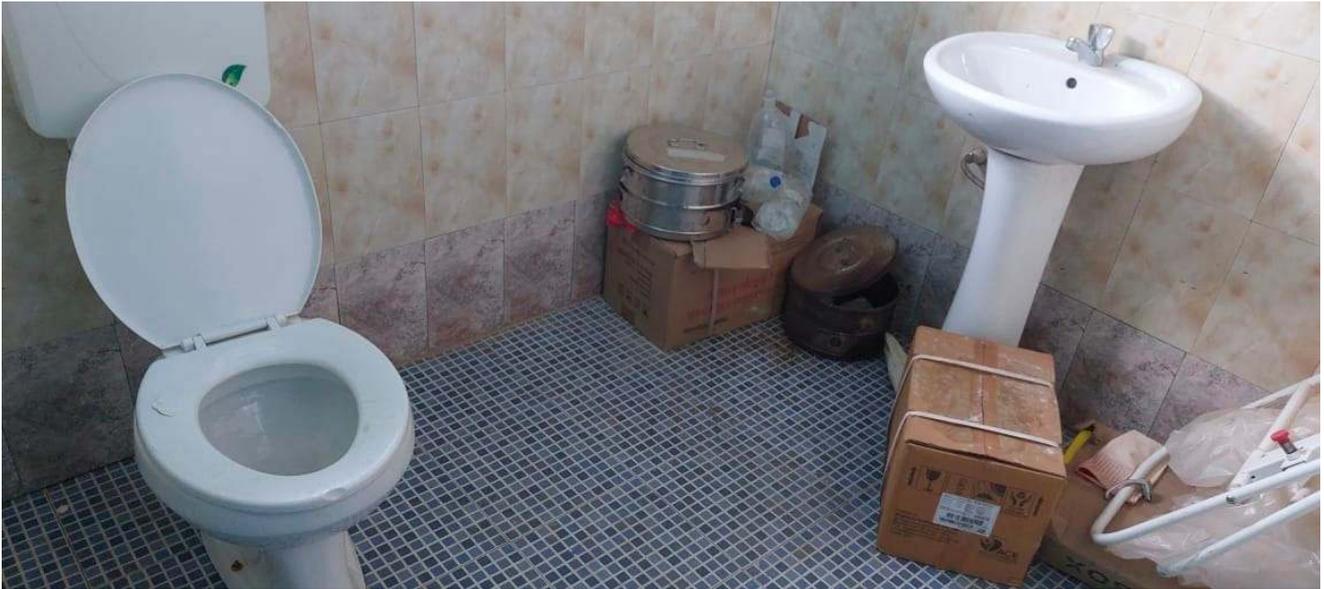
Sem água no local, o sanitário é usado como armazém

Imagem 72: Sanitário interior inoperacional por falta de água no centro de saúde de mutaco recém-construído

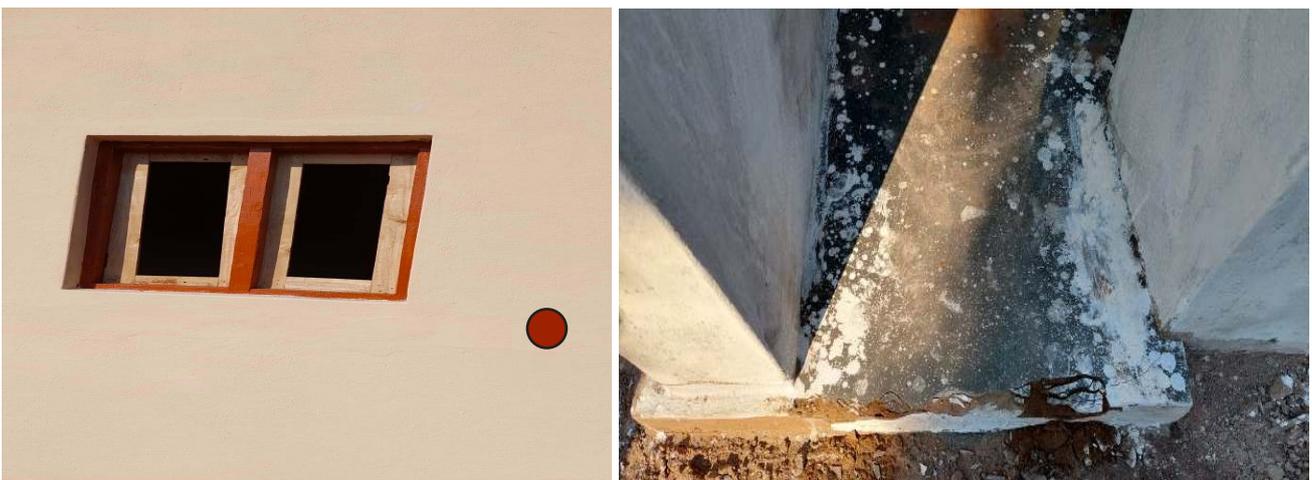
Imagem 74: Janelas pequenas e desalinhadas e chão com rachas no Centro de saúde de Muhirine em construção

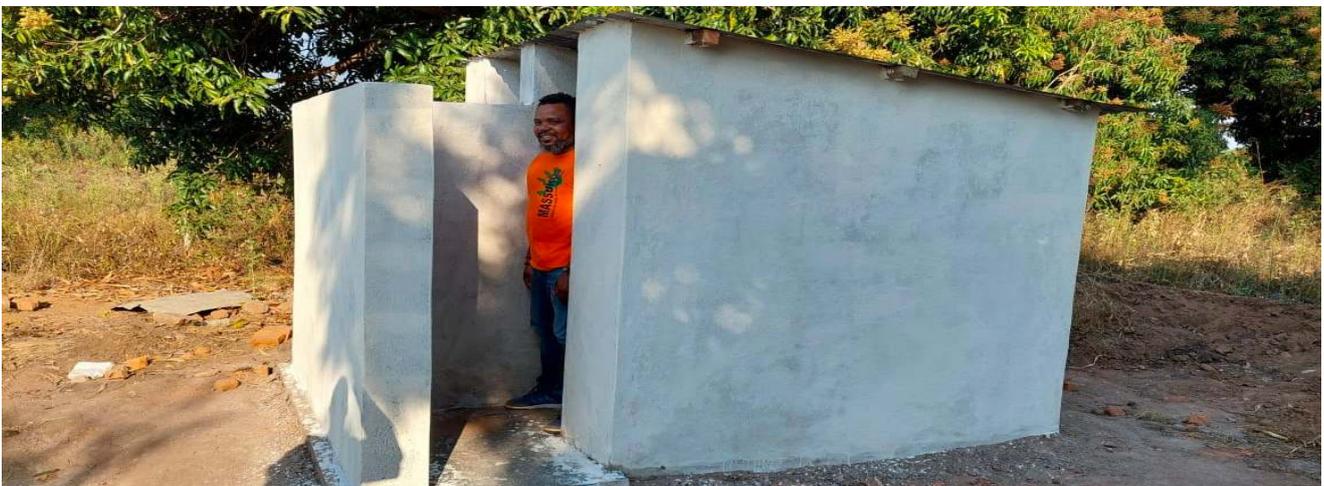
Imagem 77: Sanitários em construção com tamanhos bastantes reduzidos no Centro de saúde de Muhirine

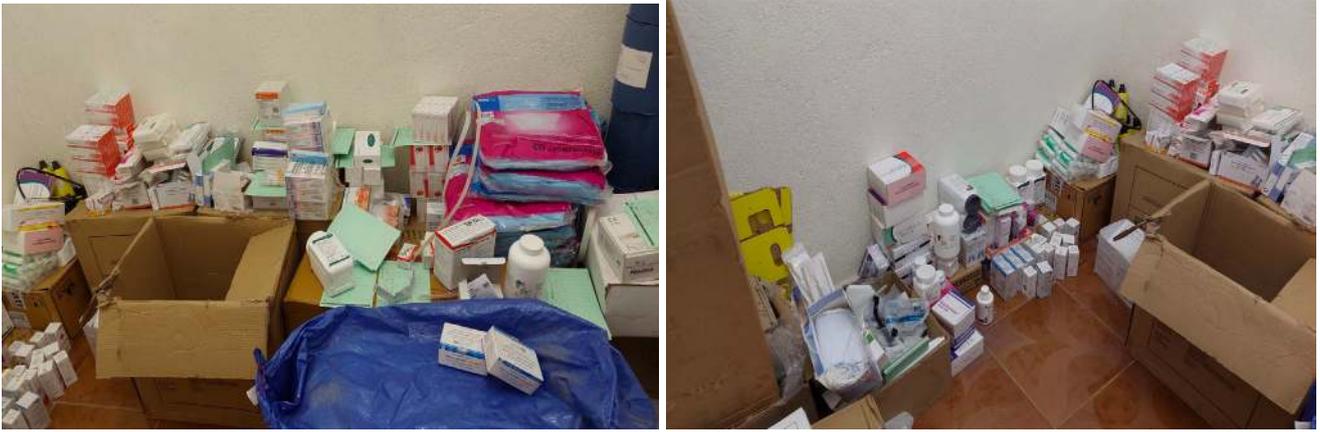
Faltam alguns meios de trabalho como autoclave, mesas de trabalho, kits de parto e prateleiras para os medicamentos. Necessita-se de um edifício para descongestionar o actual (serviços de farmácia e consultas externas). Medicamentos armazenados no chão por falta de prateleiras, colocando em risco o seu processo de conservação.

Imagem 81: Medicamentos conservados no chão por falta de prateleiras na Maternidade de Bero

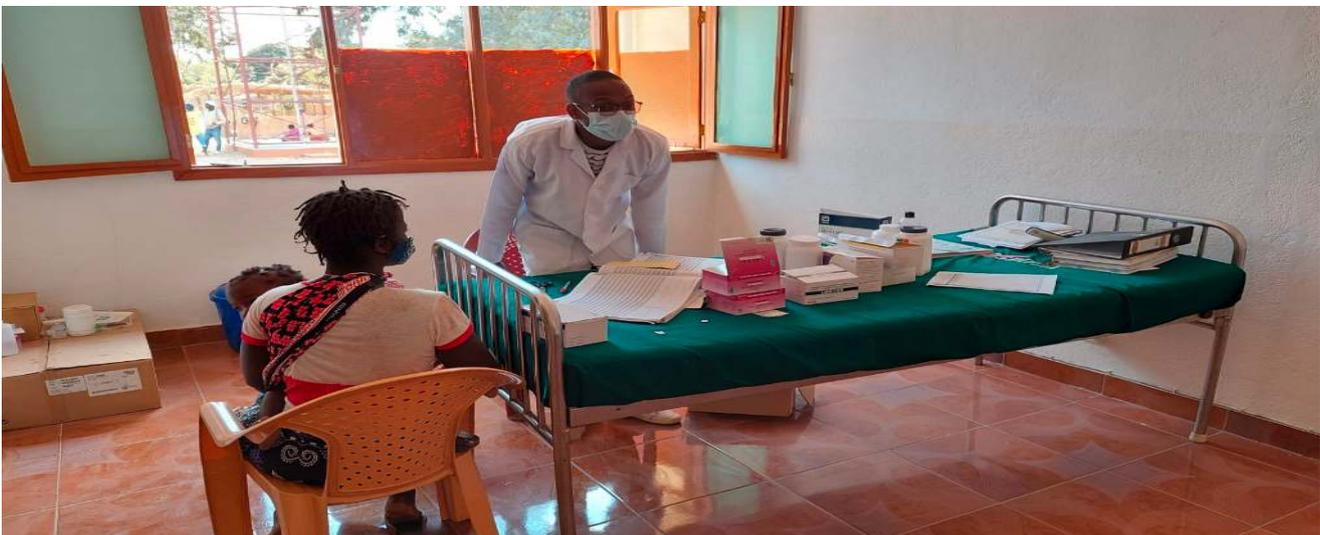
Gabinete de atendimento. O enfermeiro usa a cama como secretária por falta de mesa. De referir que neste gabinete o mesmo enfermeiro faz o trabalho de farmácia, atendimento, entre outros, atrasando deste modo o atendimento e criando enchentes na unidade sanitária.

Imagem 82: Gabinete médico na Maternidade de Bero com falta de equipamentos

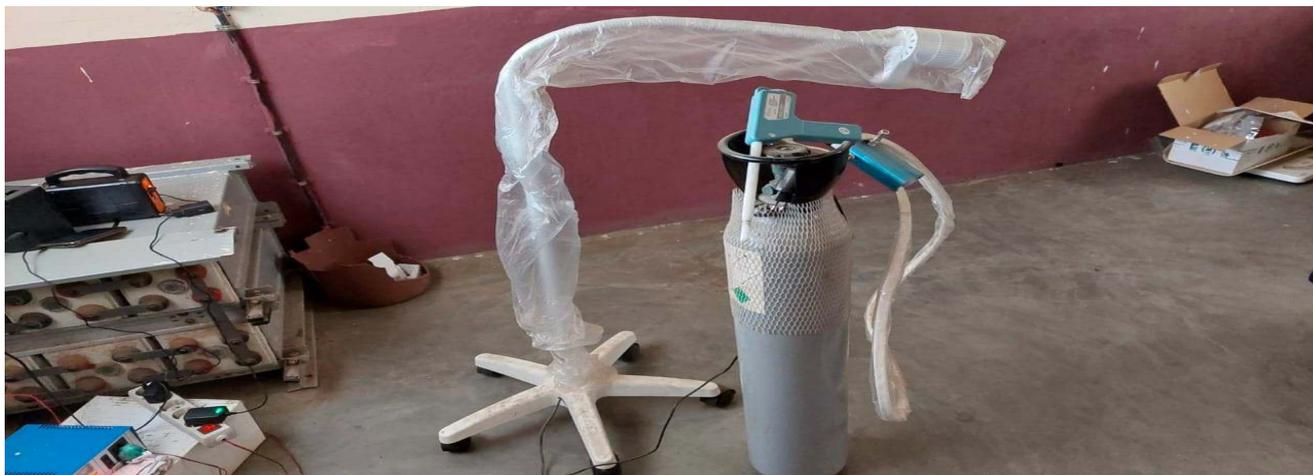
Imagem 86: Equipamento nunca usado e armazenado no Centro de Saúde de Mississe

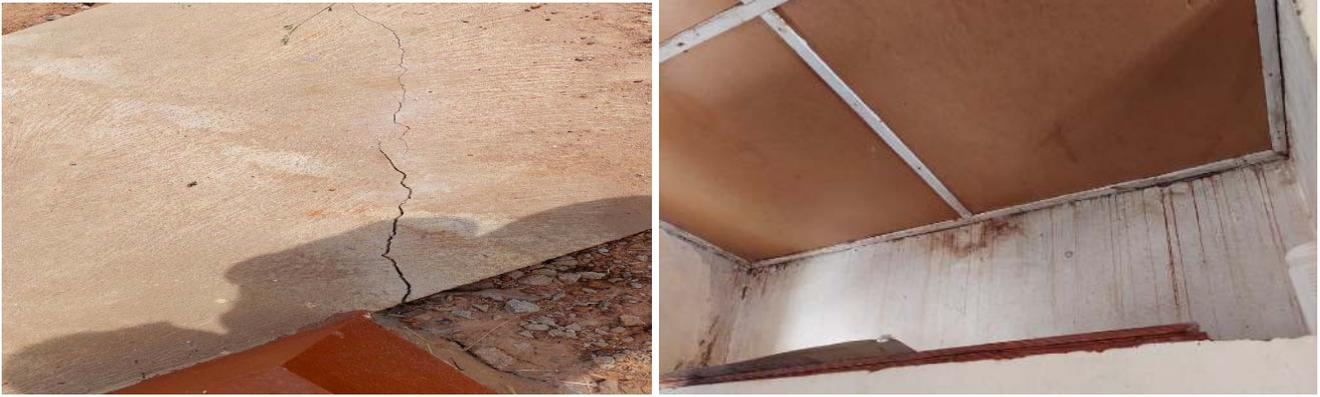
Imagem 87: Centro de Saúde de Mississe recém-construído com rachas e teto degradado
