RASTREIO DA DESPESA PÚBLICA

Sector de Saúde e Educação

Província de Niassa

Unidades sanitárias recém-inauguradas inoperacionais e infra-estruturas escolares fora do prazo para a conclusão marcam a execução orçamental na província de Niassa

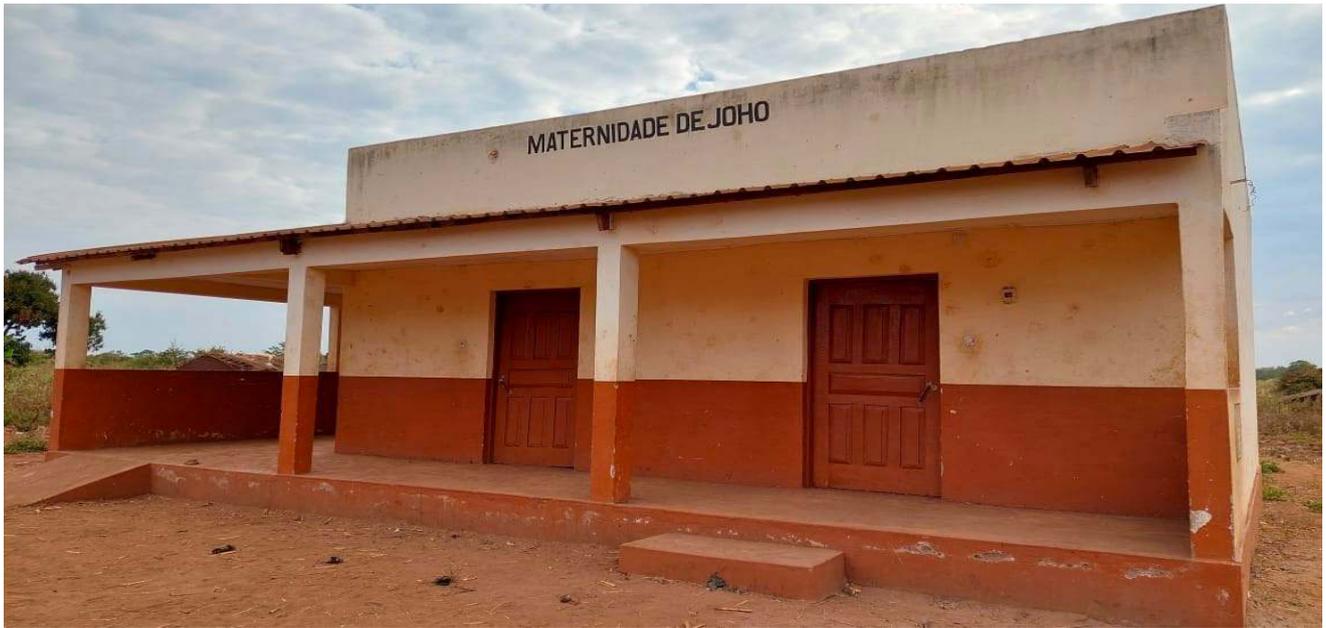
Actualmente, a comunidade planeia organizar-se para construir a casa dos enfermeiros. Enquanto isso, a infraestrutura está a degradar-se juntamente.

Imagem 92: Parte exterior da maternidade de Joho recém-construída fechada a degradar se

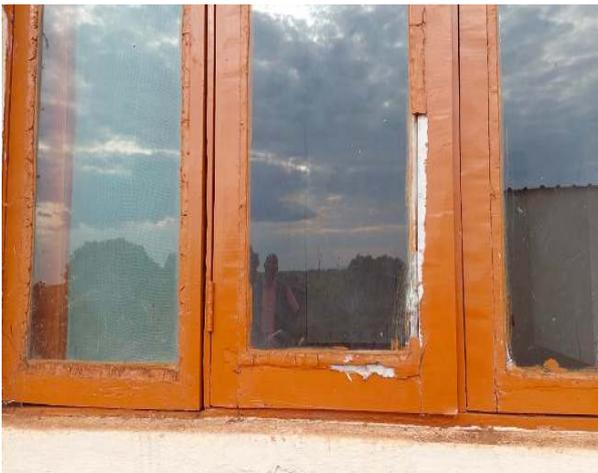
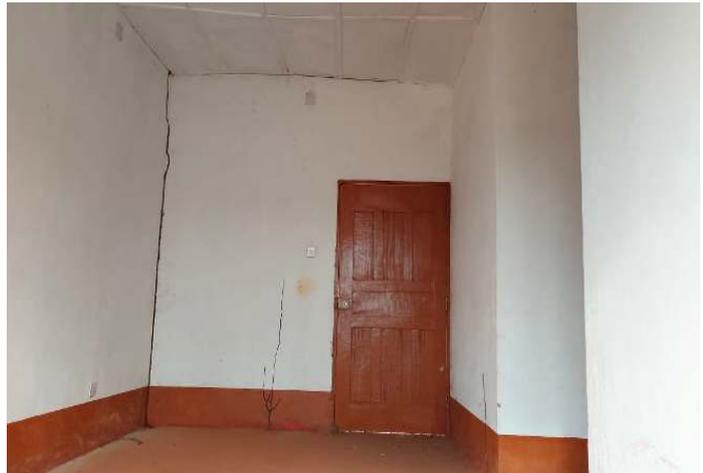
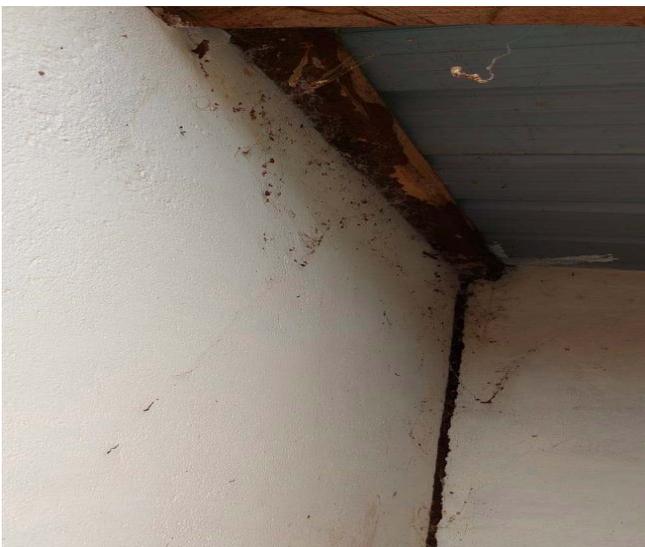
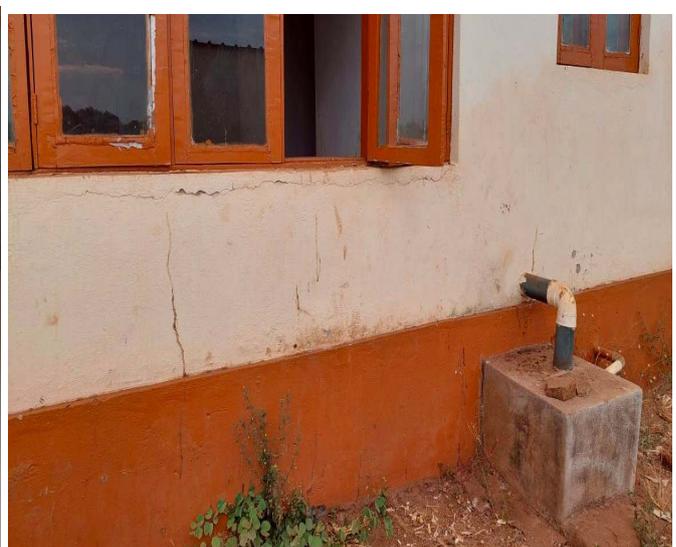
Imagem 93: Parte exterior da maternidade de Joho com janelas, portas e paredes com sinais de degradação

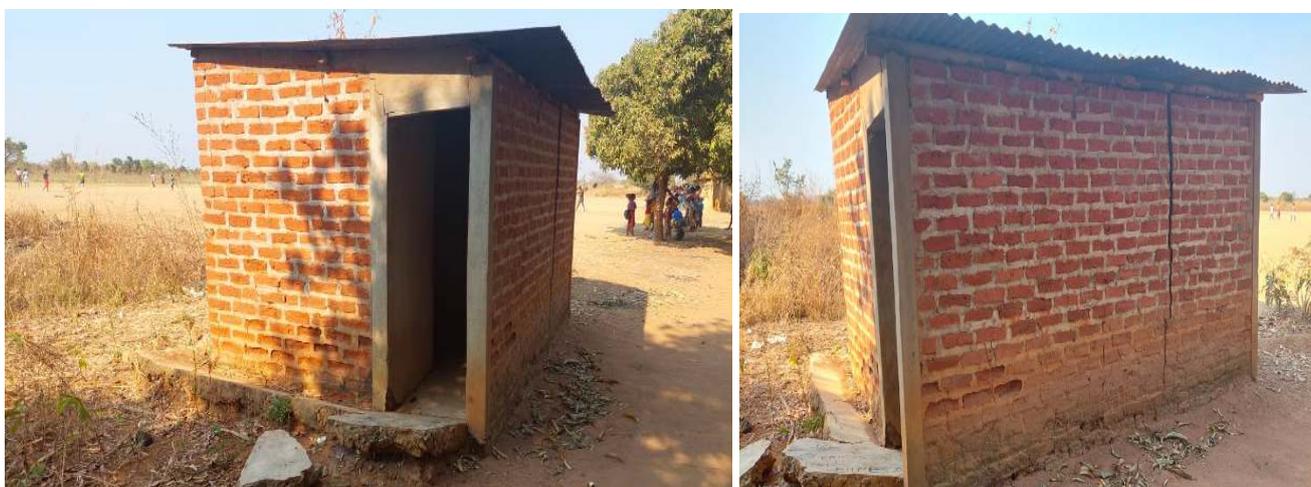
Imagem 98: sanitários da maternidade de Mepapa
