RASTREIO DA DESPESA PÚBLICA

Sector de Saúde e Educação

**GOVERNO DE NAMPULA GASTA MILHÕES DE METICIAS NA CONSTRUÇÃO
DE SALAS DE AULAS E UNIDADES SANITÁRIAS ABANDONADAS**

Maputo, Outubro de 2022

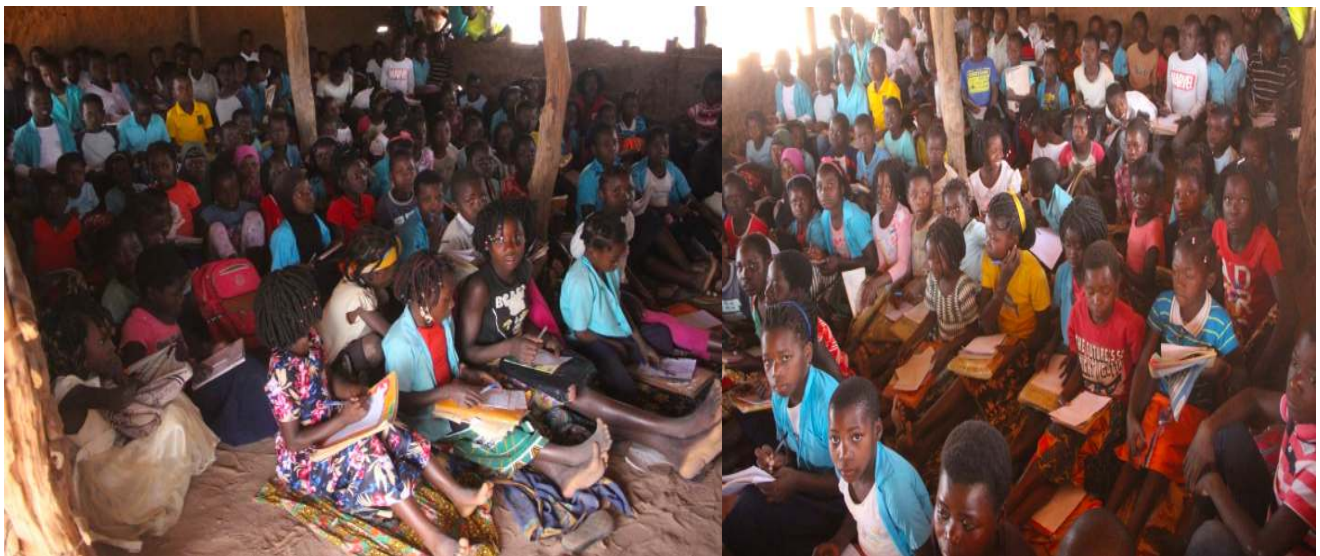
Imagem 1: Salas de aulas superlotadas Província de Nampula

Em 2022, com a retoma das aulas no regime presencial, a situação da sobrecarga de trabalho para o professor melhorou, porém, o sector voltou ao crónico problema das salas de aulas com um número acima de 55 alunos por turma, que também constitui um grande desafio no sistema de ensino e aprendizagem. De acordo com o responsável provincial para o sector pedagógico, um dos grandes desafios que o sector enfrenta é da falta de salas de aulas nas escolas, o que contribui para o elevado número do rácio aluno-professor.

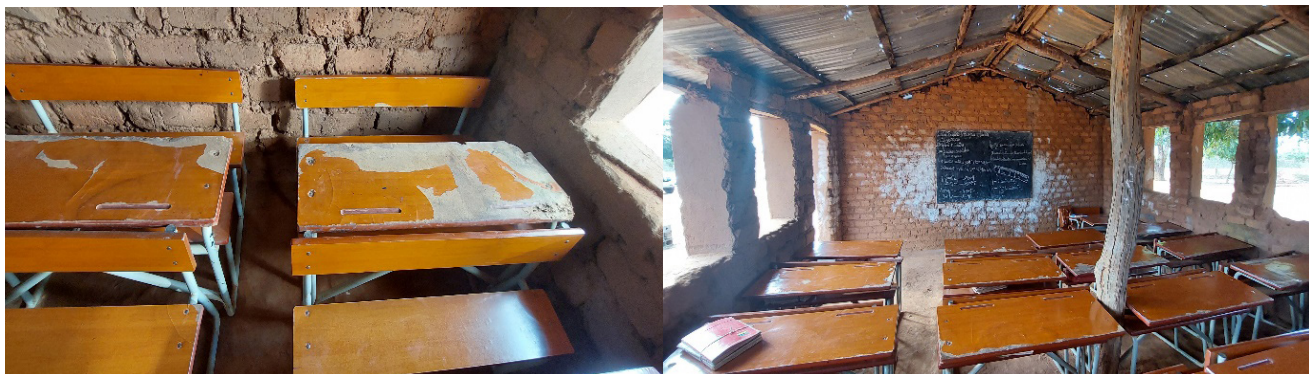
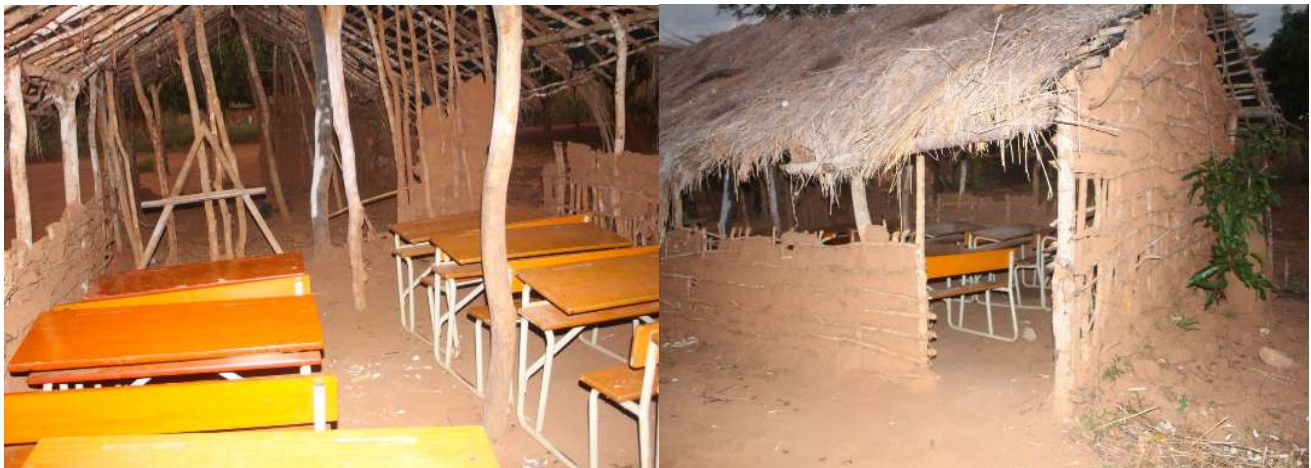
Imagem 2: Carteiras escolares praticamente ao relento a degradarem-se

A equipa de pesquisa visitou algumas salas de aulas que beneficiam de carteiras, tendo verificado que parte delas apresentavam problemas de infiltração, má qualidade de cobertura, falta de portas e janelas, comprometendo a sua segurança. Também foi possível verificar que o material utilizado para a construção das carteiras escolares não resiste à água por tratar-se de um material de baixa qualidade.

Imagens da EPC de Rioque que beneficiou de carteiras escolares, mas as mesmas ficam ao relento acelerando a sua degradação.

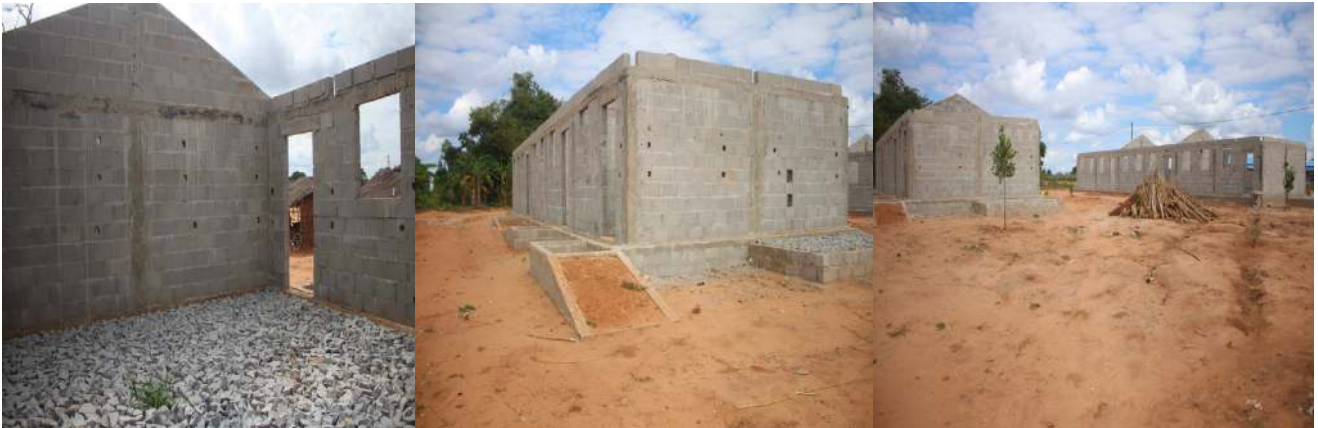
Imagem 3: Estágio das obras de construção de salas de aulas

Imagem da escola EPC Rapale considerada concluída e com a execução financeira em 92% sob a responsabilidade do empreiteiro construções Manuel Artur

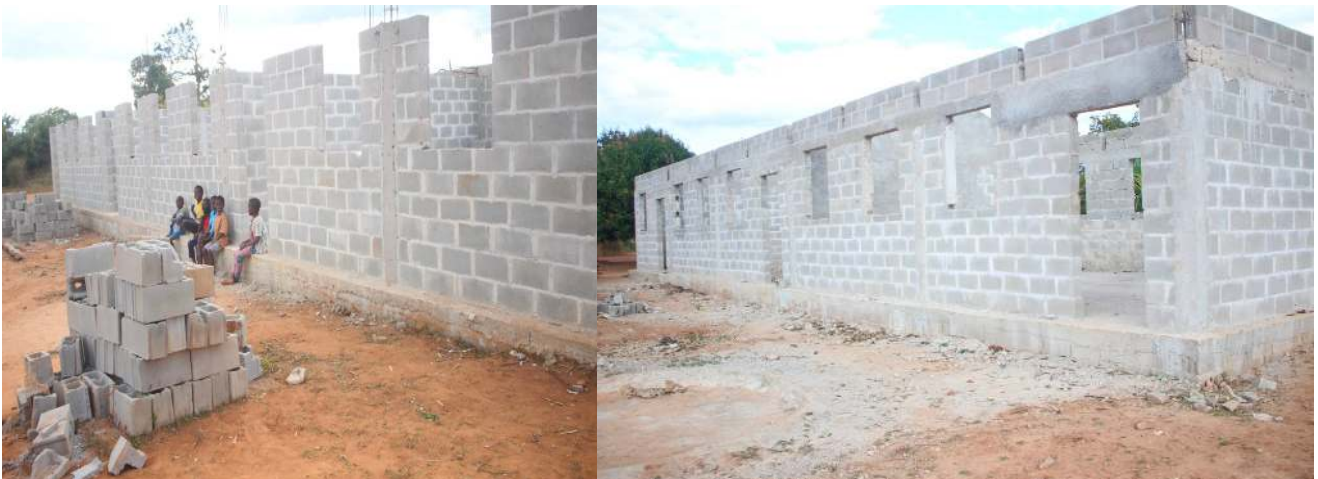
Imagem 4: Escola EPC 1 e 2 grau de Mataveia

Imagem 4 escola EPC 1º e 2º grau de Mataveia, considerada a 90% de execução física e com pagamento de 75% de execução financeira. Entretanto as imagens contradizem com os números.

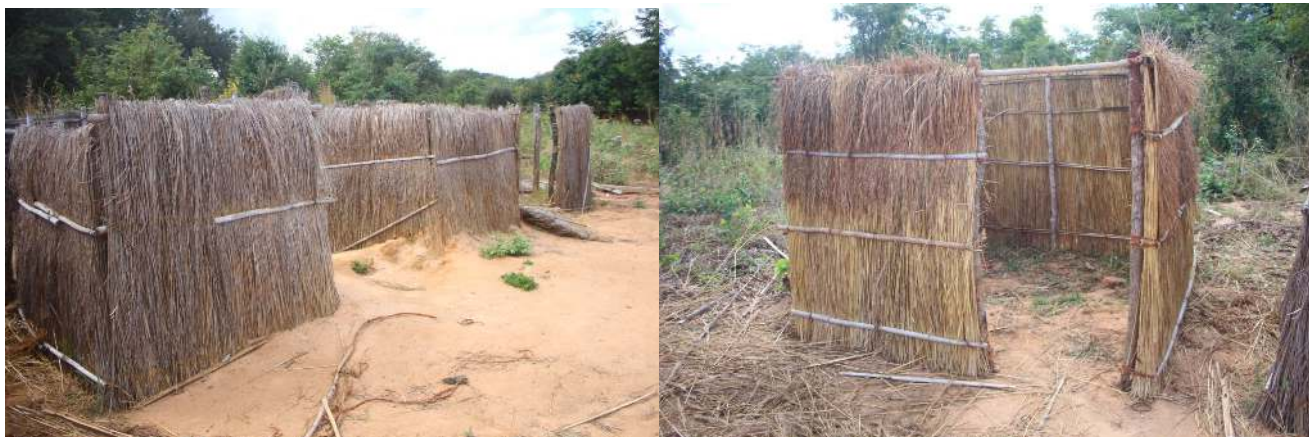
Imagem 6: Sanitários usados pelos alunos e professores na escola EPC Mope

Os sanitários previstos não foram construídos e os alunos e professores continuam a usar as casas de banhos precárias por eles construídas, conforme mostram as imagens.

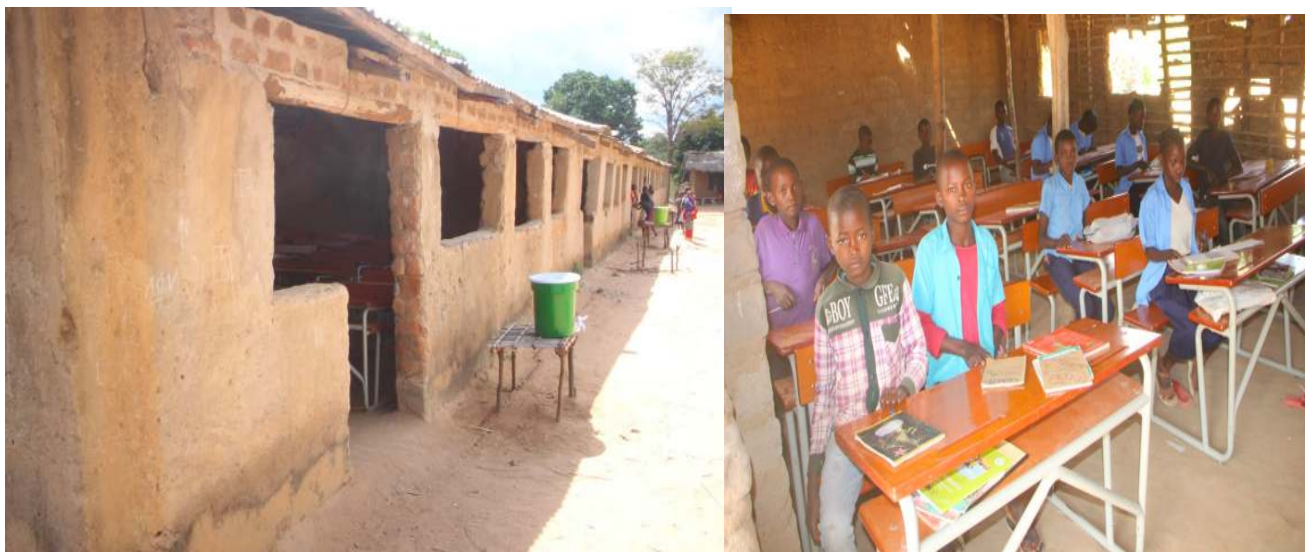
Imagem 8: Sala de aulas precárias em uso na escola enquanto se aguarda pela conclusão das salas convencionais

Da visita efectuada pela equipa de pesquisa, foi possível constatar que as actuais salas tem problemas de infiltração, ao longo do período chuvoso, as aulas ficam condicionadas, concorrendo para a degradação das carteiras e do pouco que a escola possui.

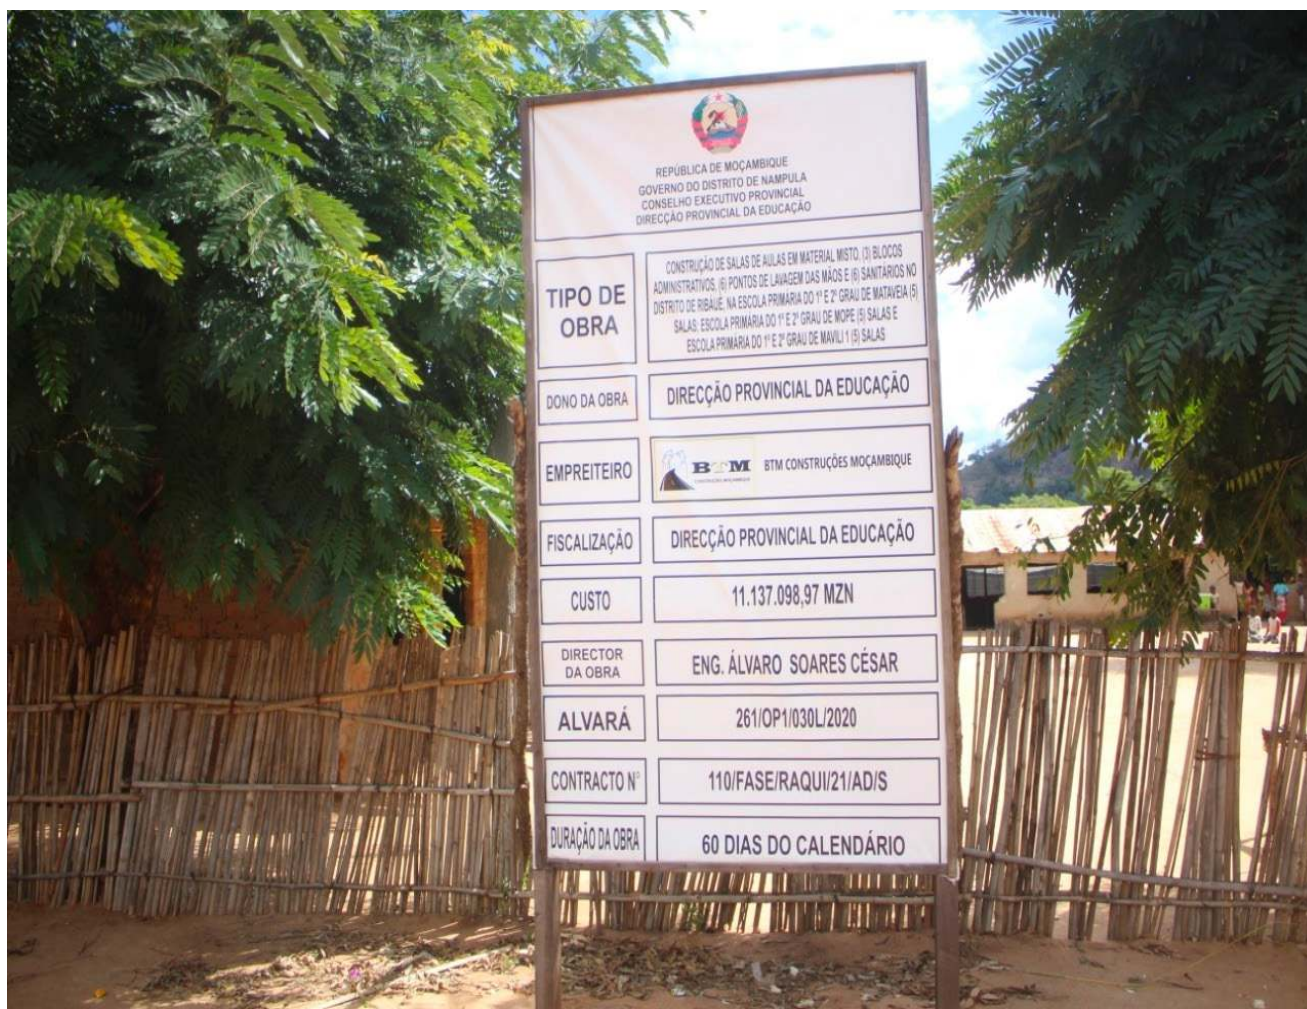
Imagem 9: Placa de construção das salas de aulas

Placa do empreiteiro BTM construções Moçambique a quem foi adjudicada, por ajuste Directo, a construção de 15 salas de aulas mistas, neste momento paralisadas e abandonadas com cerca de 75% de execução financeira, cerca de 8,4 milhões de Meticais. Facto curioso é que o alvará da empresa data de 2020, alguns meses antes do lançamento do concurso para as obras, uma situação que suscita questionamentos! Vide a imagem 9

Em conversa com os responsáveis pela escola e com os seguranças da obra estes afirmam que há cinco meses, isto é, desde o mês de Fevereiro, que o empreiteiro não se faz presente na obra, apontando a falta de pagamento de facturas como um dos motivos para o abandono.

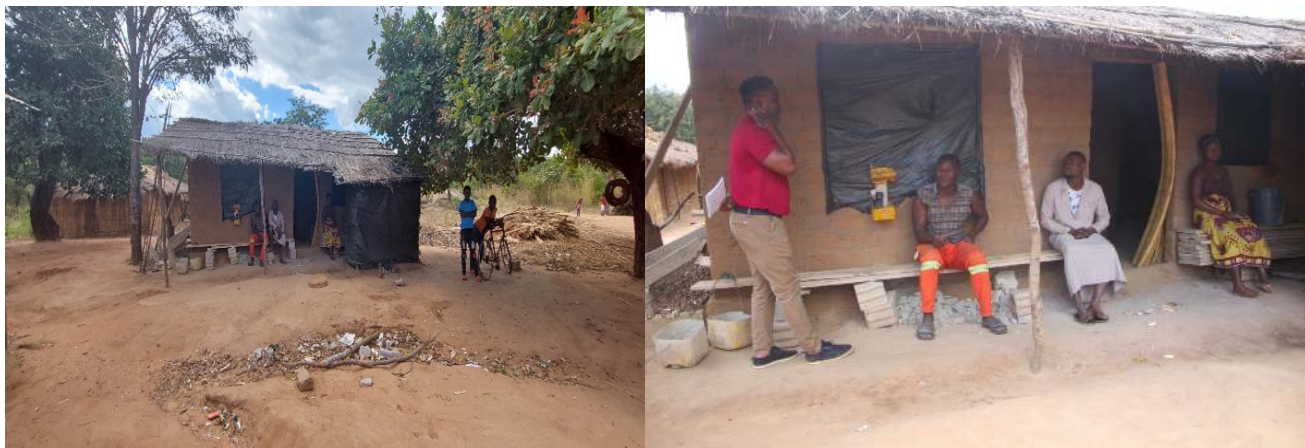
Imagem10: Funcionários da obra paralisada vivendo no recinto escolar

Diogo Pedro e Aly Saide são dois dos 16 trabalhadores sem salários a mais de 5 meses. Mostram-se frustrados com a situação da empresa pois acabaram por se envolver em dívidas, que variam de 4.500 a 7000mt, com os comerciantes locais e sem previsão de quando irão liquidá-las, isto porque o patronato não tem atendido as chamadas.

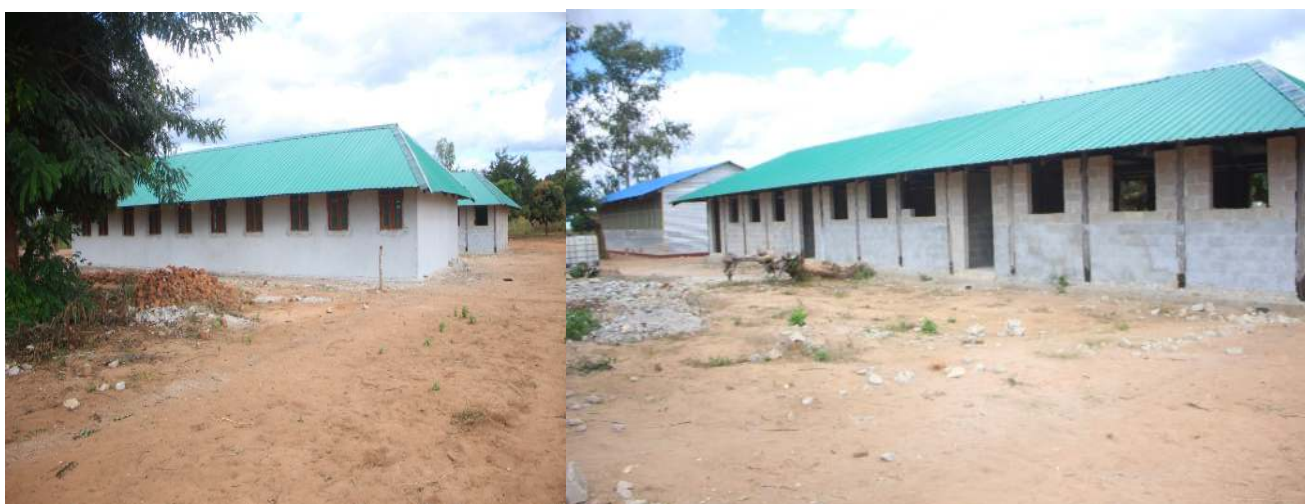
Imagem 11: Imagem do estágio das obras.

Da verificação física, efectuada pela equipa de rastreio, foi possível verificar que as obras de construção de salas de aulas de emergência foram parcialmente concluídas. Entretanto, o soalho não foi devidamente colocado, apresentando sinais de baixa qualidade. A escola não tem, igualmente, os tanques de água previstos no projecto inicial.

Em relação as salas de aulas de material misto, a equipa constatou que estas se encontram numa fase de execução física de 70%. Porém, o empreiteiro também abandonou a obra alegando a falta de pagamento de facturas.

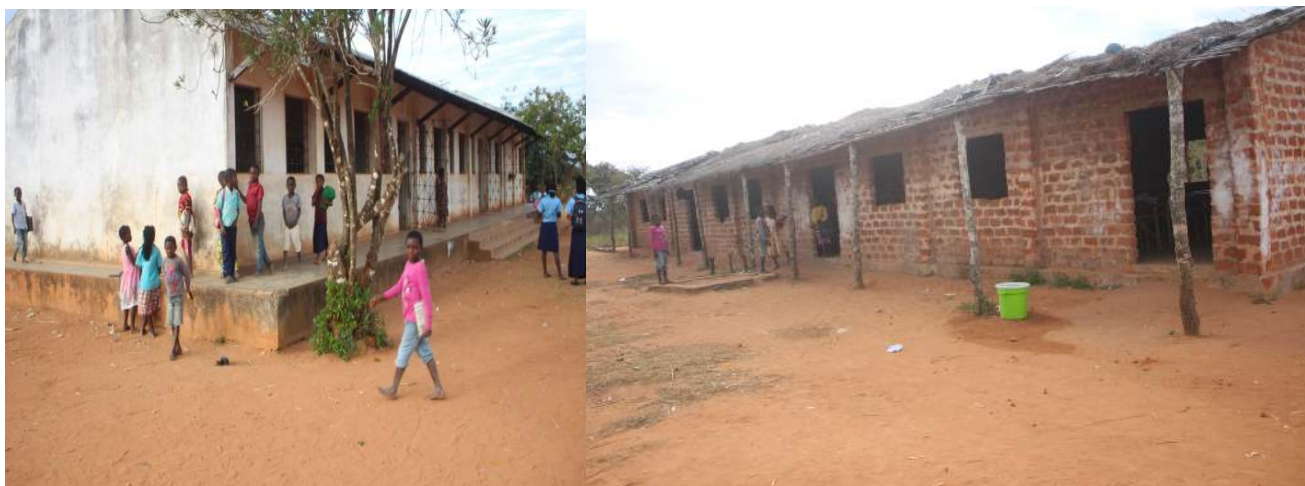
Imagem 15: Actuais salas de aulas onde se leccionam as aulas da Escola Secundaria de Cunle

Neste momento as obras estão paralisadas e abandonadas desde o início do ano. Os guardas estão sem salário desde 2019 e neste momento a escola secundaria funciona no mesmo recinto que a escola primaria, estando a criar constrangimentos, distrações por parte dos alunos.

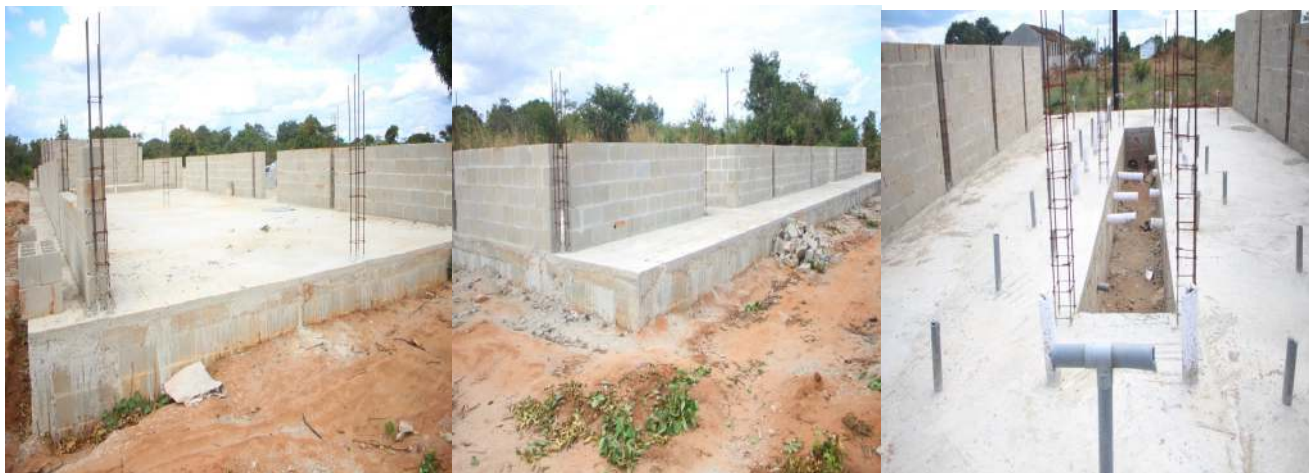
Imagem 16: Imagens da Escola Secundaria de Cunle em construção e do respectivo sanitário.

A Construção da Escola Secundaria de Cunle é um exemplo de construção paralisada e com intervenções de vários empreiteiros na mesma. A construção da escola iniciou em 2017. Não foi possível colher mais informações financeiras sobre a sua devido às limitações impostas pelo Governador da Província. Entretanto informações colhidas no local indicam que a escola já teve a intervenção de 3 empreiteiros.

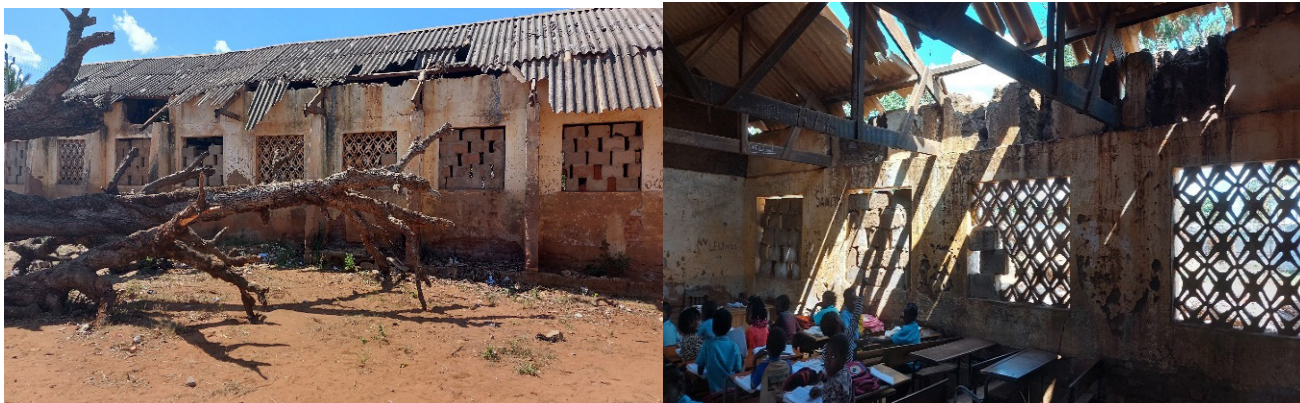
Imagem18: Salas de aulas usadas actualmente na EPC de Namialo

A imagem 18 mostra salas de aulas construídas com 85% de execução financeira. O relatório da DPE dá indicação de que as obras estão em curso, mas no local a equipa de rastreio colheu informações de que as obras estão abandonadas. Uma obra iniciada a 26 de Setembro de 2021 e encontra-se paralisada desde Novembro do mesmo ano. De referir que a nível da Província de Nampula todas as construções de salas temporárias não possuem placas de construção.

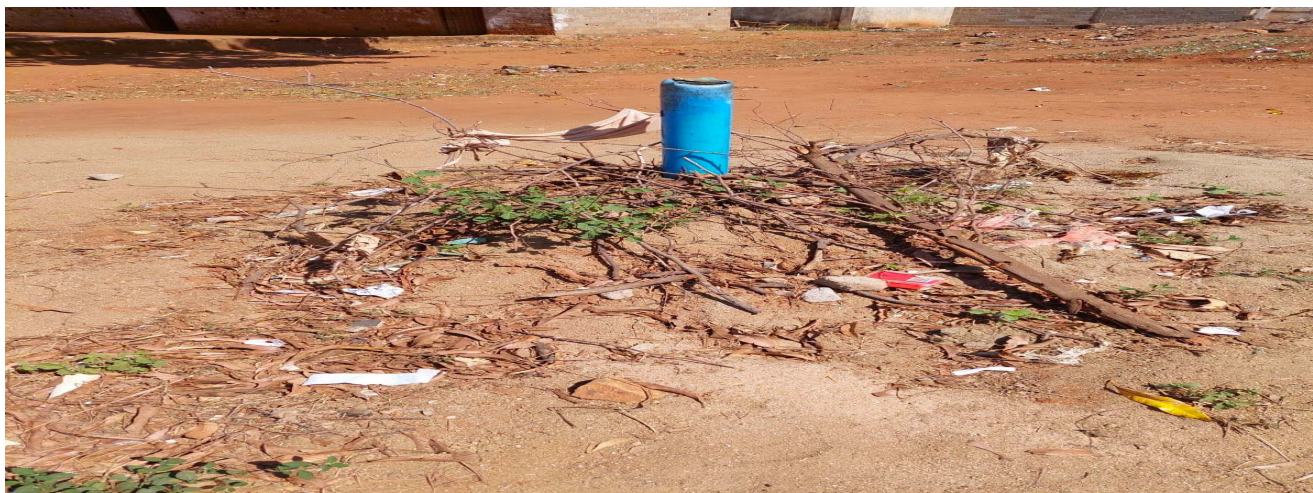
Imagem 20: construção de sistema de abastecimento de água abandonado pelo empreiteiro

No âmbito da construção de sistemas de abastecimento de água, a escola beneficiou da construção de um sistema que foi adjudicado à empresa BJ Drilling Lda. O projecto previa a construção de 3 sistemas de abastecimento de água (EP1º e 2º de Namialo, EP1º e 2º Corrane e EP1º e 2º Mucupassa). O valor da obra foi de 12,95 milhões de MT. Foram pagos 6,47 milhões (execução financeira de 50%). Entretanto, visitadas as escolas não foram encontrados os sistemas de abastecimento de água, tendo a directora da escola EP1 e 2 de Namialo confirmado que apenas fizeram o furo de água e colocaram o tubo azul, conforme mostra a imagem. De referir que esta escola tem problemas sérios de água.

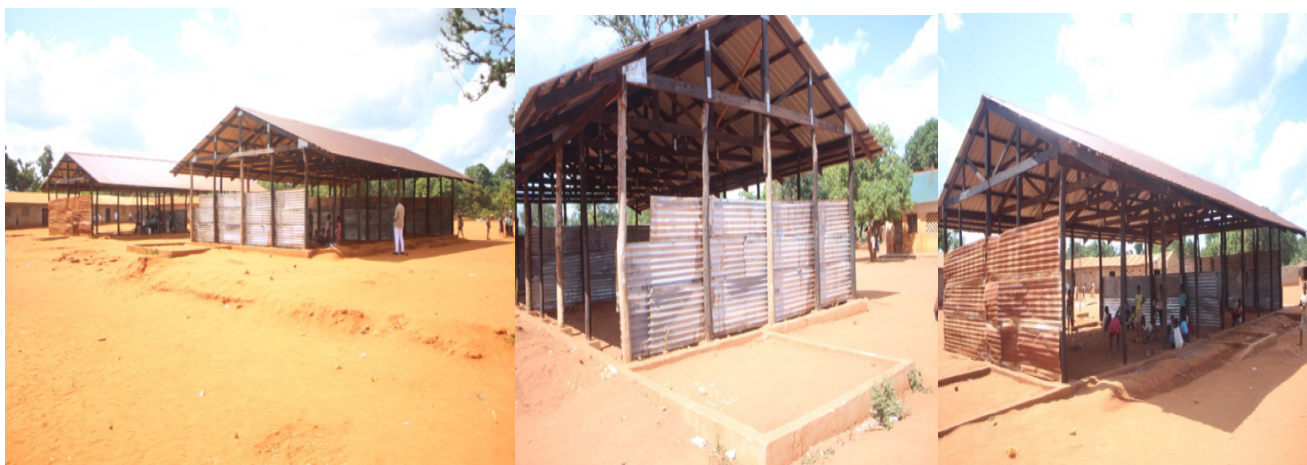
Imagem 21: Salas de aulas abandonadas pelo empreiteiro

O mau estado das obras e o abandono das mesmas também se verifica na Escola Primária de Imputo velho, no distrito de Meconta. A escola beneficiou da construção de 4 salas temporárias que se encontram, neste momento, abandonadas.

Sala de aulas construídas no projecto salas de emergências, inacabadas. De realçar que as chapas de zinco colocadas nas paredes foram por iniciativas dos professores. As obras estão abandonadas desde Dezembro de 2021.

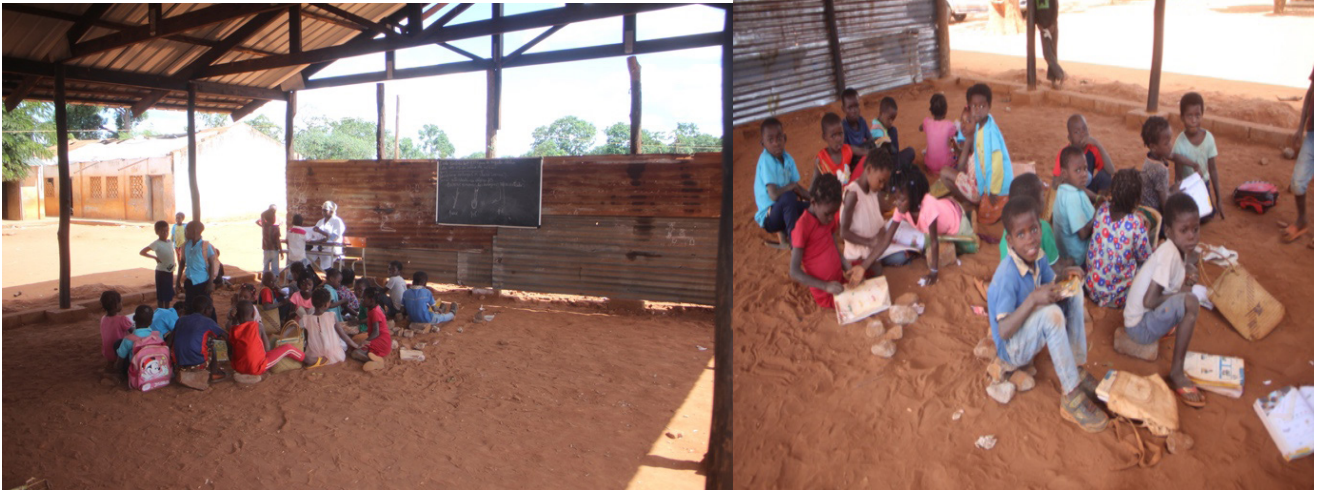
Imagem 22: Alunos nas Salas de aulas da EPC de Imputo

Salas usadas actualmente pelos alunos do distrito de Meconta.

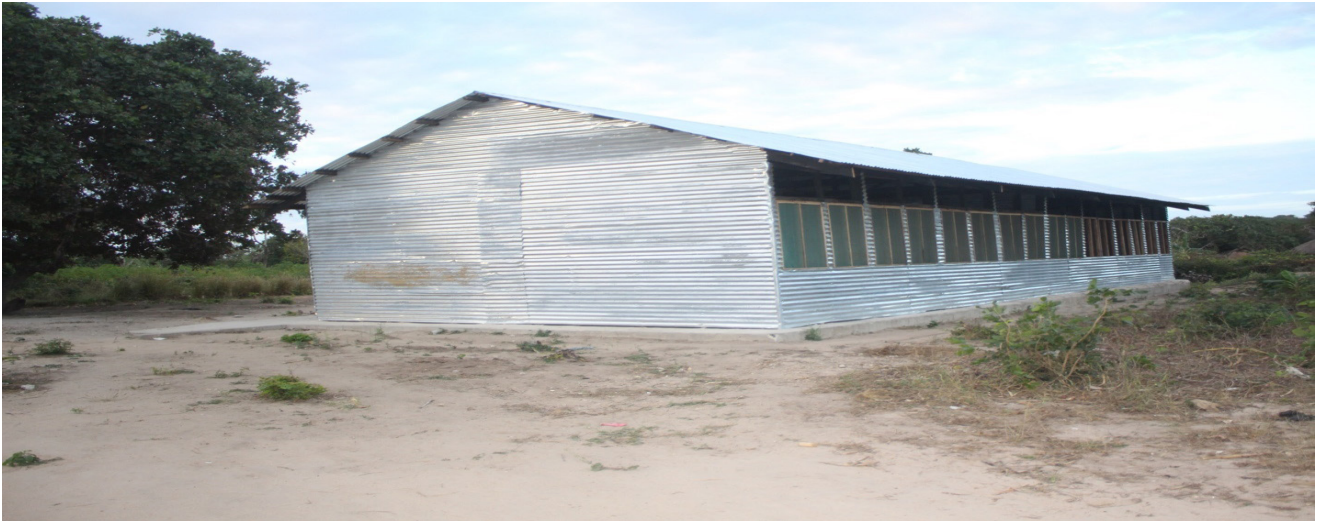
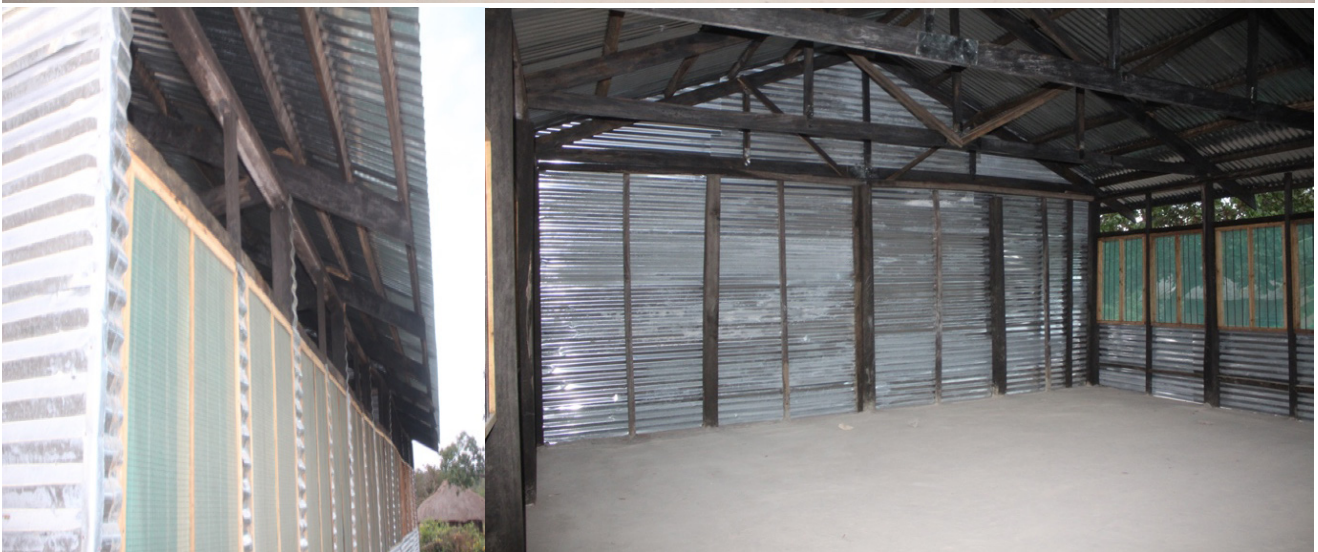
Imagem28: Salas de aulas em construção na EPC Mucuaracuane. Todas encontram-se abandonadas

Na escola EPC do 1º e 2º grau Mucuarancuane a situação é pior uma vez que a obra está abandonada e os alunos estudam em condições precárias.

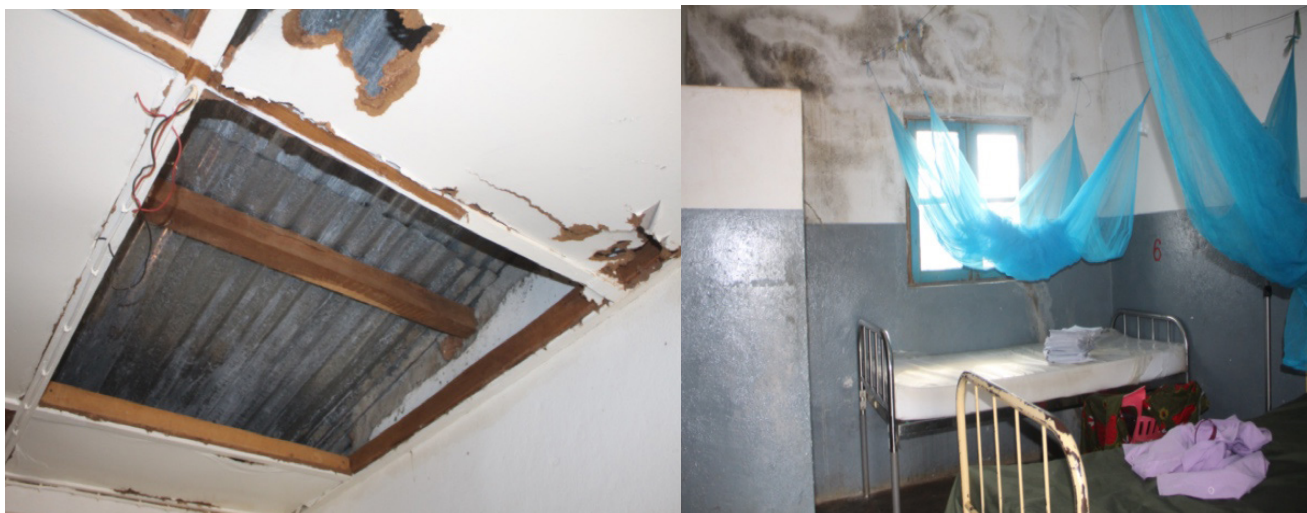
Imagem 30: condições das infraestruturas do Hospital Rural de Ribáuè

As condições das infra-estruturas do hospital não são boas. Tanto na maternidade assim como nos outros sectores existem problemas de infiltração. A parede tem manchas pretas e o tecto da área de esterilização está bastante degradado, conforme mostram as imagens abaixo.

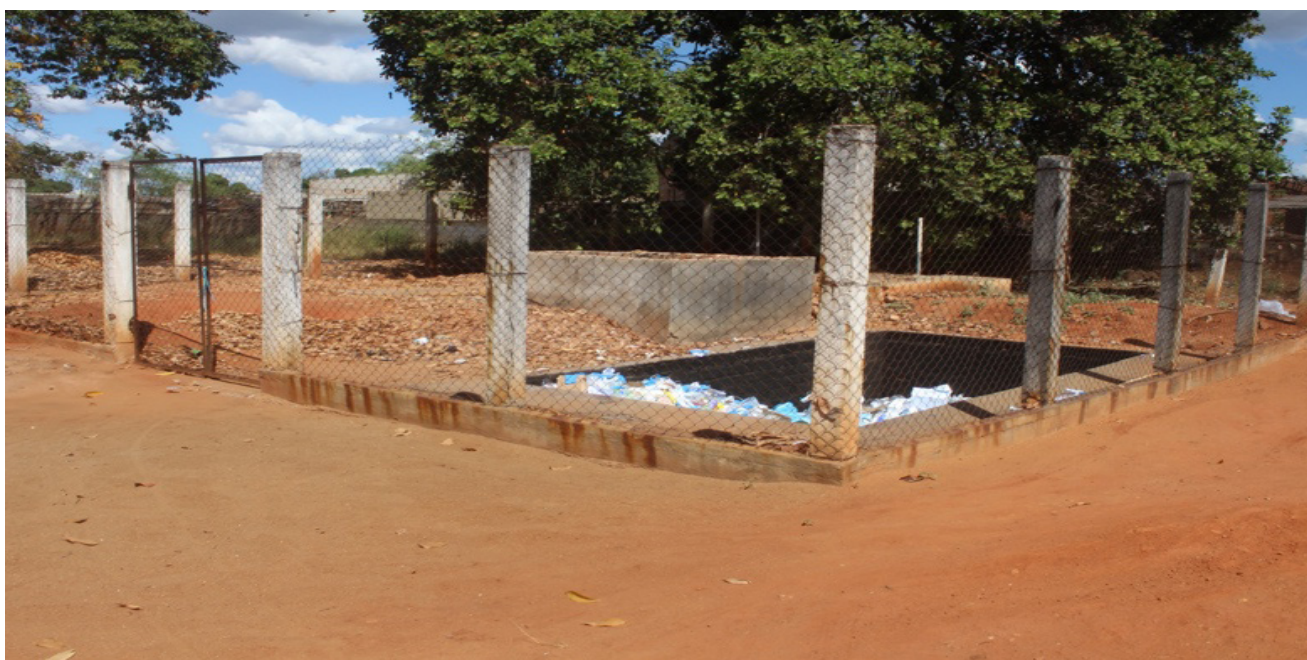
Imagem 31: Local onde é incinerado o lixo hospitalar

O lixo hospitalar é incinerado no recinto hospitalar, ao ar livre, e a menos de 20m das unidades de atendimento

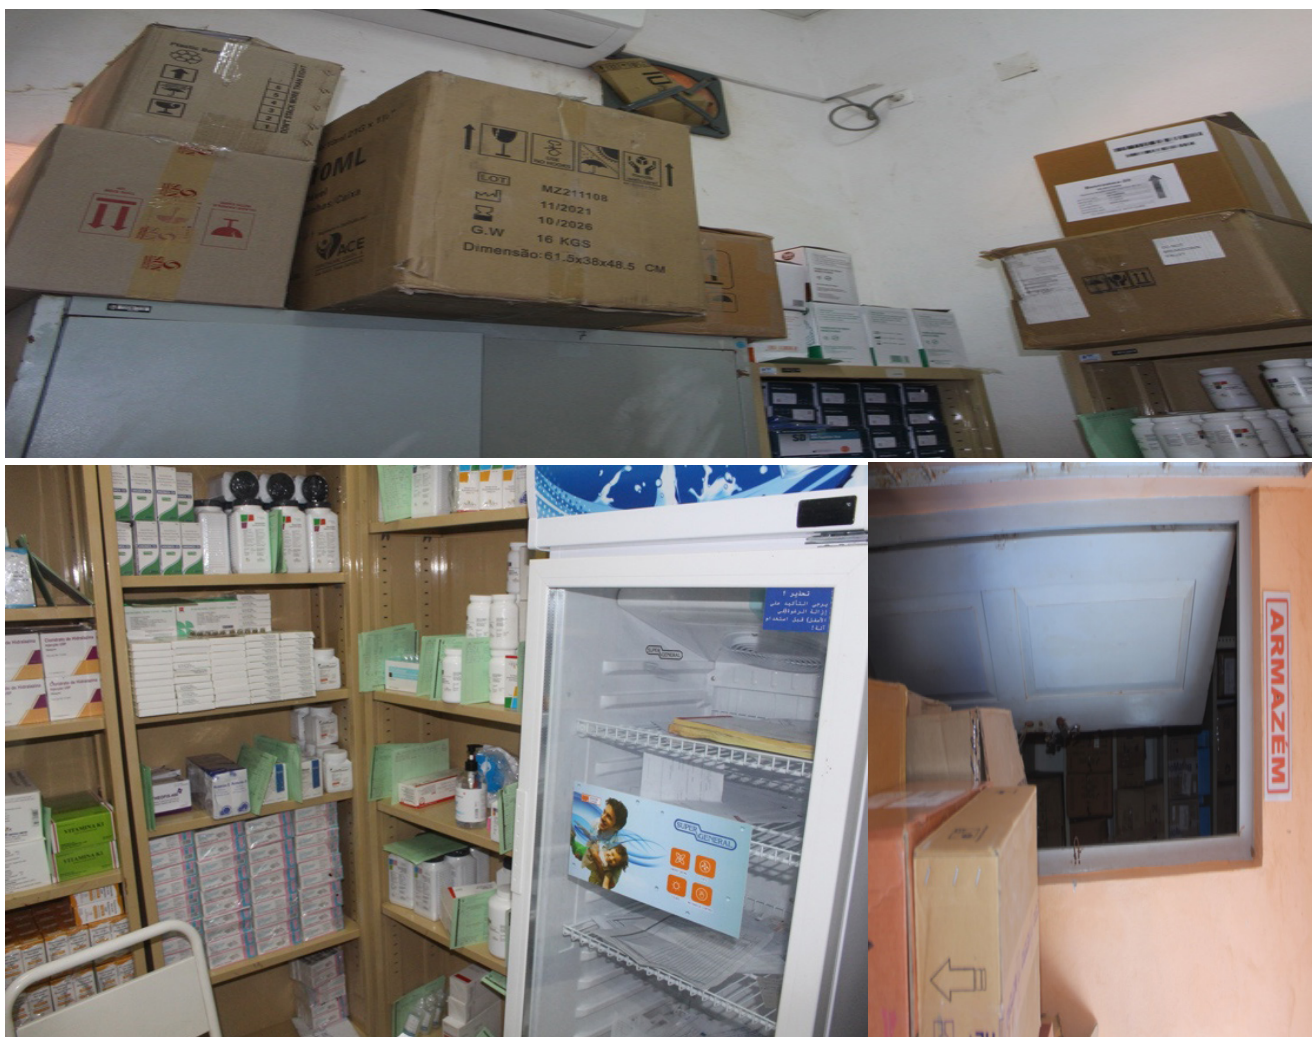
Imagem 32: Armazém de medicamentos e da farmácia

A farmácia e o armazém não dispõem de geleira e/ou meio de refrigeração. Os medicamentos que necessitam de conservação a temperaturas mais baixas são armazenados em caixas e sem condições de frio.

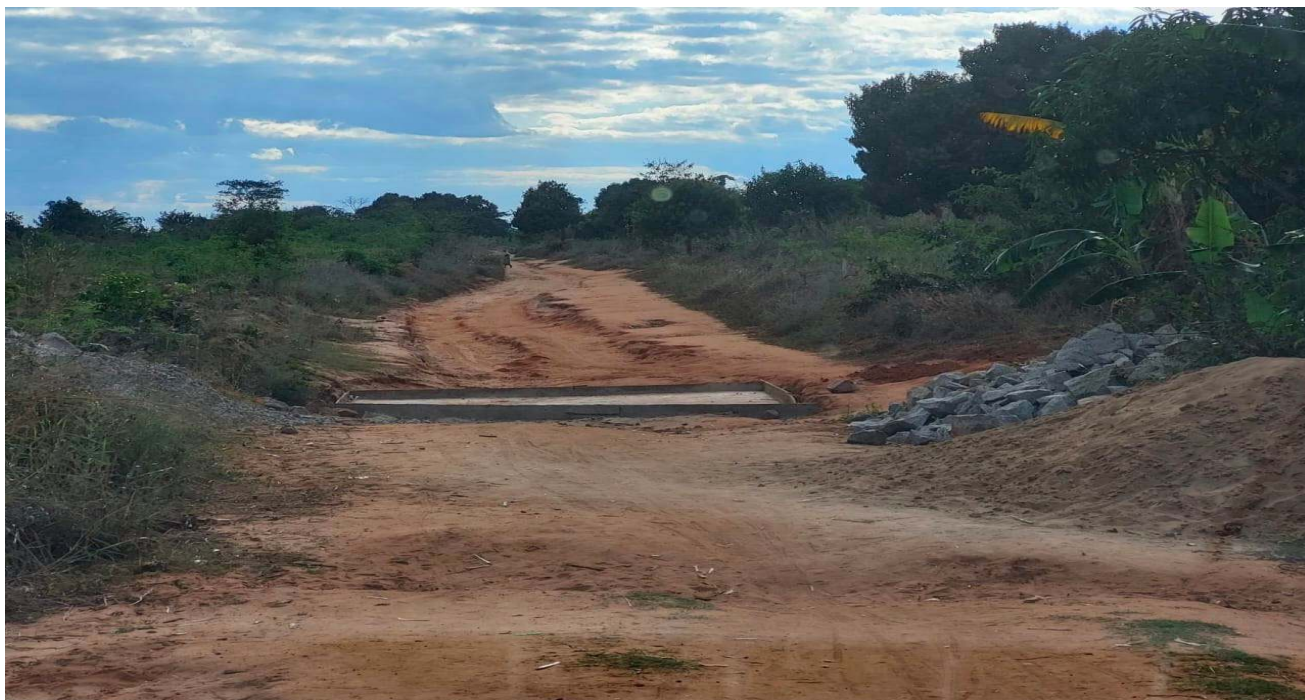
Imagem 34: Via de acesso ao centro de saúde em construção na localidade de Roieque

Este distrito beneficiou de uma nova construção de um centro de saúde tipo II no posto administrativo de Roieque, a cerca de 50 km da vila sede de Ribáuê. A obra iniciou a 28 de dezembro de 2021. A via de acesso para este posto administrativo é bastante precária, com várias pontecas suspensas e construídas com material local, conforme ilustram as imagens.

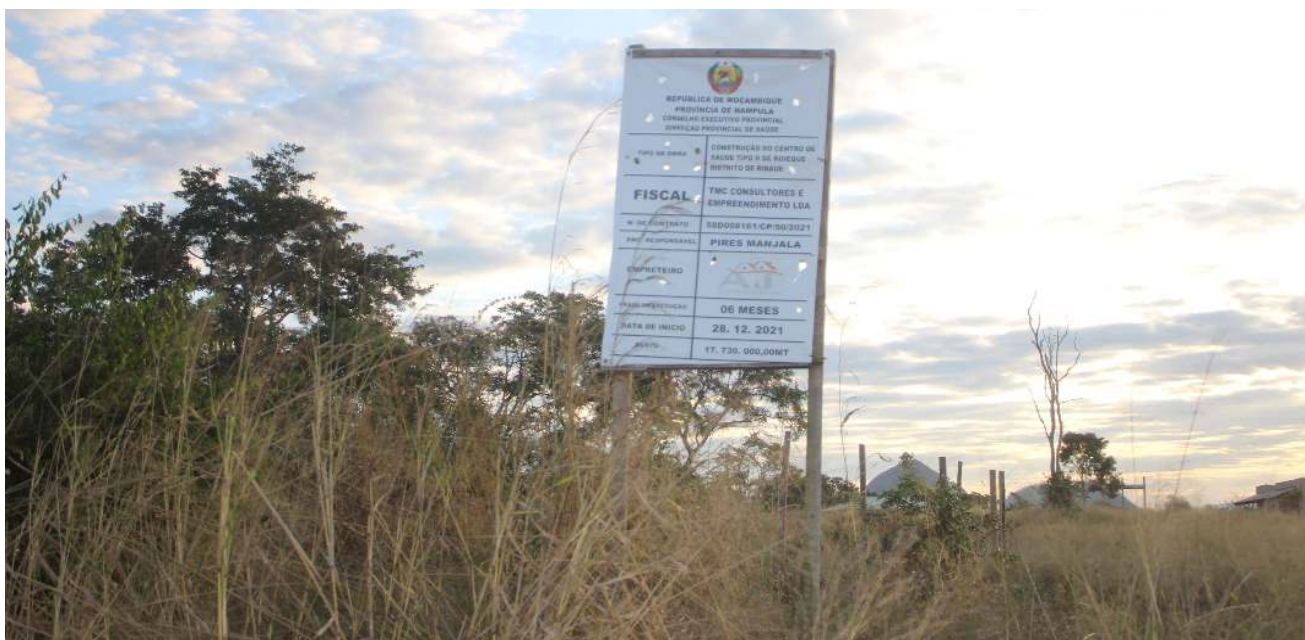
Imagem 35: Centro de saúde em construção na localidade de Roieque

A obra foi adjudicada à empresa A&T Engenharia e Serviços, no valor de 17,7 milhões de MT. De acordo com informações disponibilizadas pela DPS já foi pago o valor total da Obra mais o valor de 1,78 milhão para empresa que fiscaliza a obra, TMC Consultoria E Empreendimento, LDA, totalizando um valor de cerca de 19,4 milhões pago pela obra.

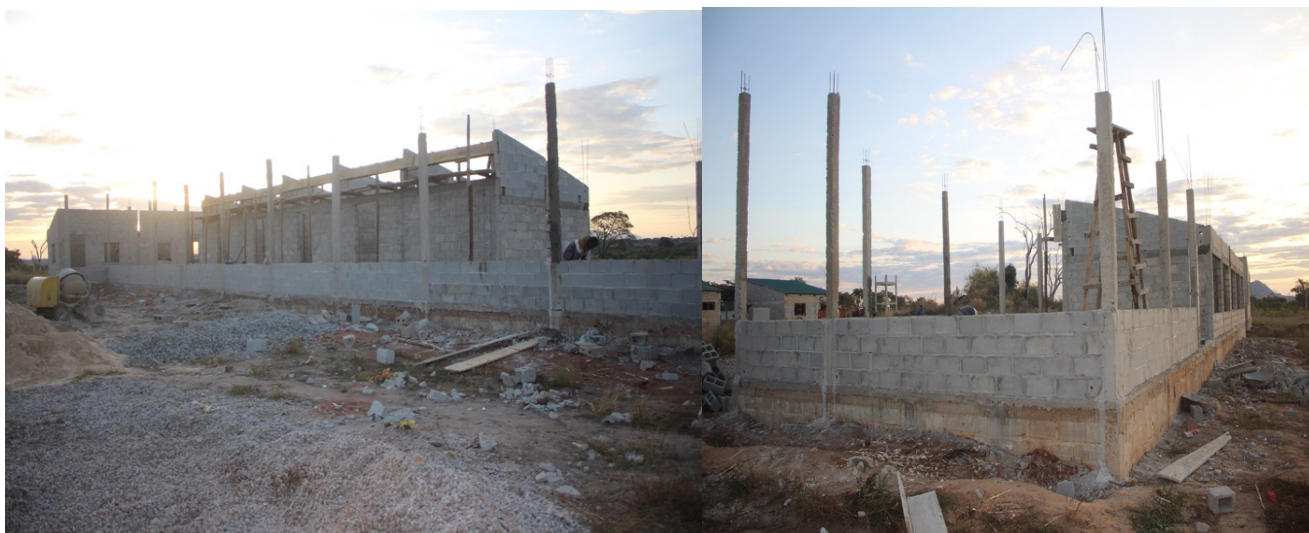
Imagem 36: Estágio das obras de construção do centro de saúde na localidade de Roieque

A visita efectuada pela equipa do rastreio no mês de Julho, verificou que as obras estão em ritmo lento, com uma execução inferior a 45%, conforme mostram as imagens abaixo.

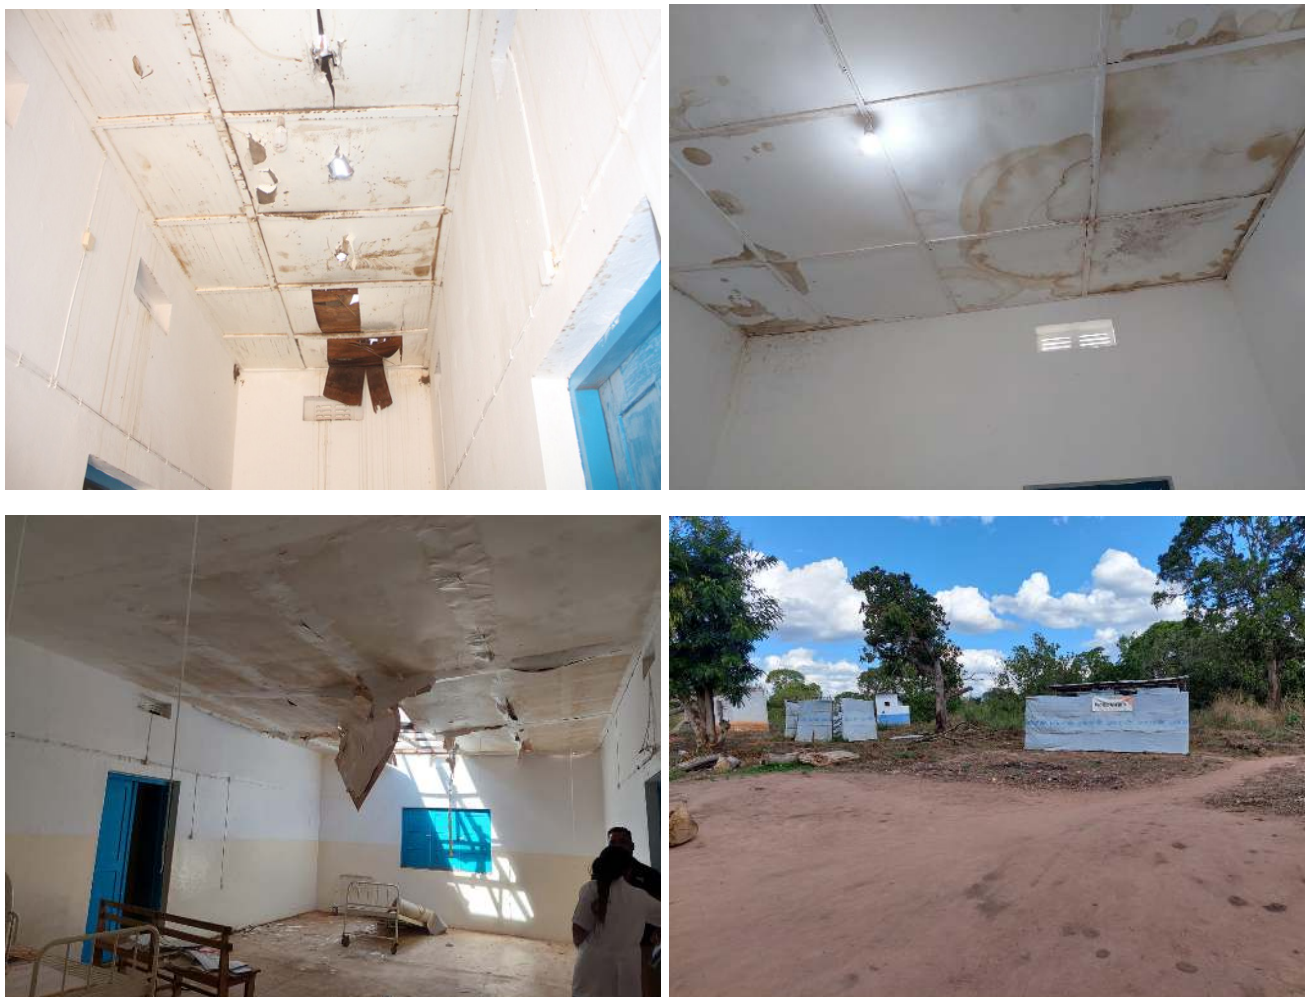
Imagem 37: Estado das infraestruturas no Centro de saúde de Corane

As infra-estruturas da US encontram se degradadas. O tecto está destruído. Não possui sanitários para os doentes sendo que estes devem deslocar-se cerca de 500 metros para ter acesso aos sanitários, precários e sem condições mínimas.

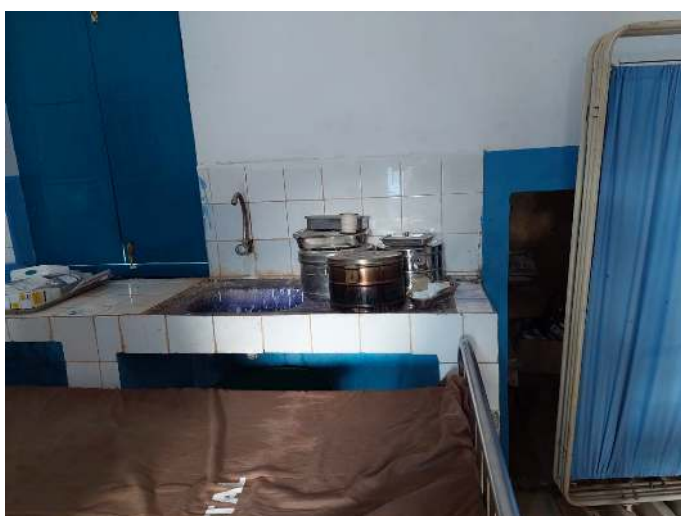
Imagem 38: Panela usada para ferver alguns equipamentos usados na maternidade.

A maternidade do CS tem défice de medicamentos. Tem apenas um kit de parto e este não é esterilizado. A enfermeira informou que por vezes tem fervido os instrumentos como forma de esterilizar, mas nem sempre é possível por falta de lenha.

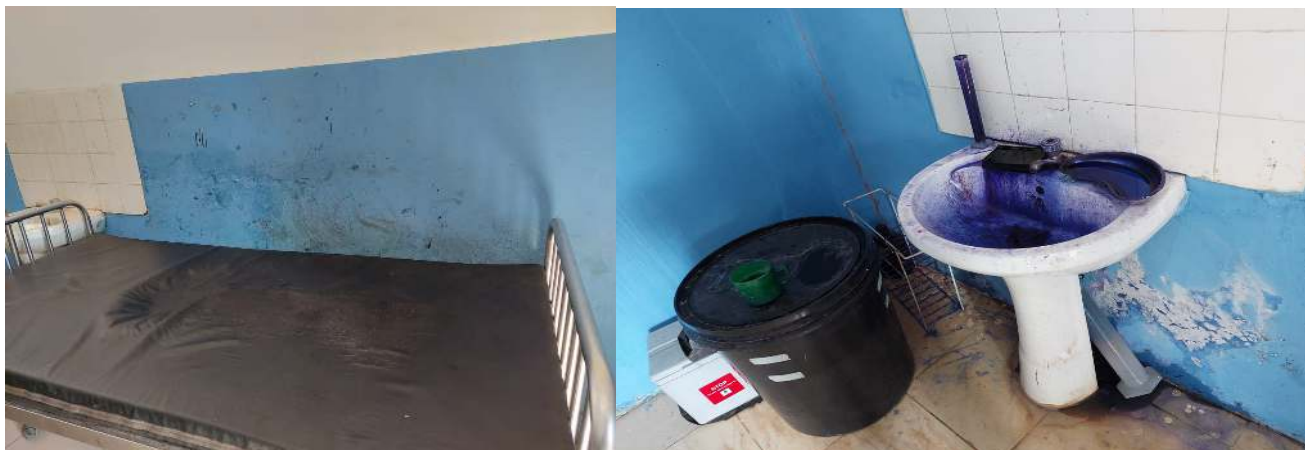
Imagem 39: Maternidade do centro de saúde de Corane

O CS apresenta falta de higiene geral, conforme mostram as imagens abaixo. Questionada a responsável da unidade sanitária esta referiu que a unidade tem défice de agentes de serviço.

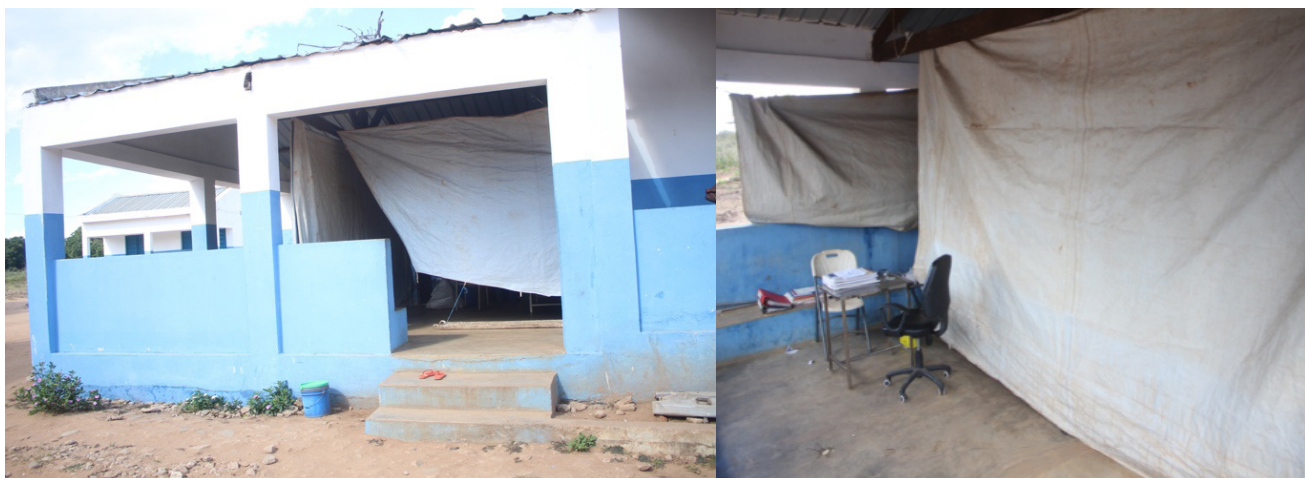
Imagem 40: Gabinetes médicos do centro de saúde de Corane

O CS não possui gabinetes para atendimentos aos doentes e estes são atendidos praticamente ao ar livre, com pequenas divisórias de lona, não se respeitando a privacidade dos pacientes.
