RASTREIO DA DESPESA PÚBLICA

Sector de Saúde e Educação

**GOVERNO DE NAMPULA GASTA MILHÕES DE METICIAS NA CONSTRUÇÃO
DE SALAS DE AULAS E UNIDADES SANITÁRIAS ABANDONADAS**

Maputo, Outubro de 2022

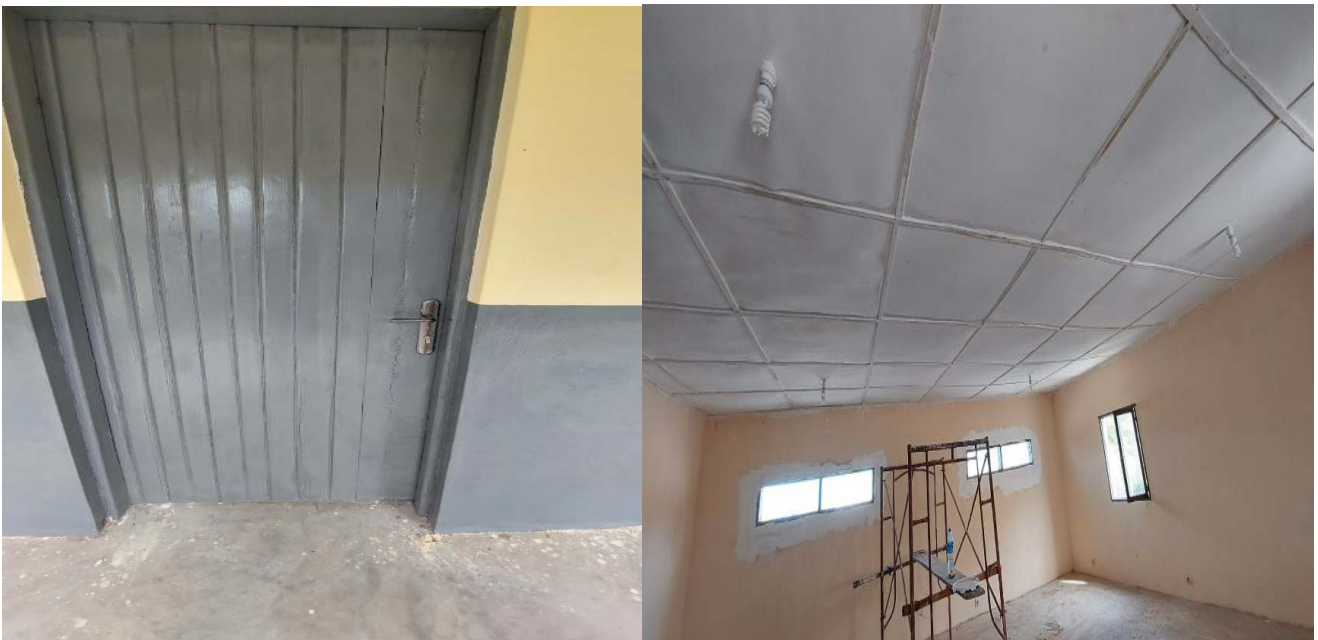
Imagem 41: Infraestruturas do centro de saúde da Chocas Mar

A reabilitação e ampliação do Centro de Saúde Chocas Mar enferma de vários problemas, desde o uso de material de péssima qualidade, fendas nas portas e janelas, rachas nas paredes, entre outros. A obra, também, encontra-se fora dos prazos para a entrega. De ressaltar que foram 3,75 milhões orçamentados e pagos para a reabilitação.

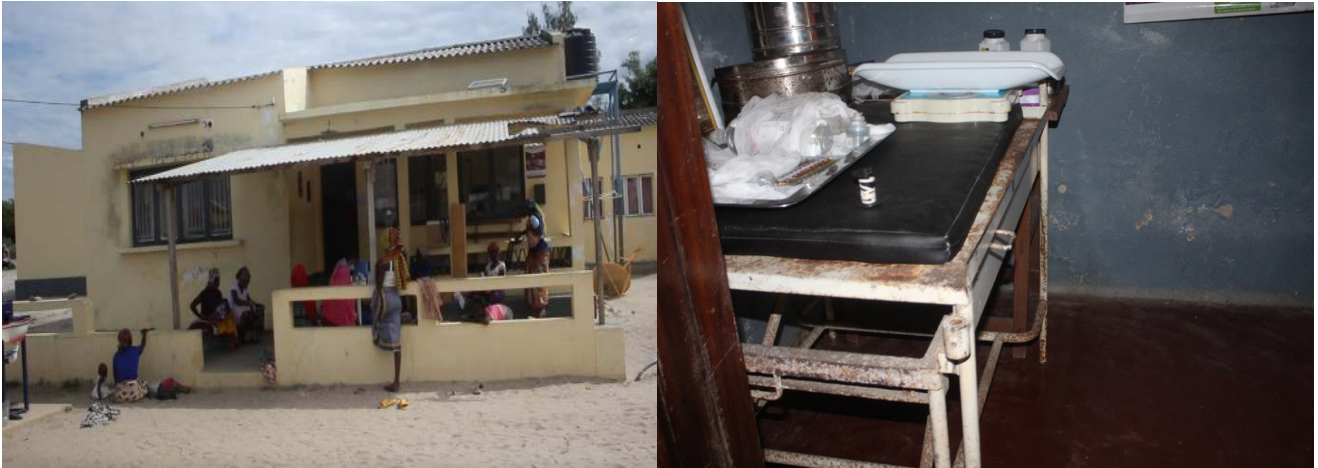
Imagem 42: Actuais instalações do centro de saúde Chocas mar

Na actual instalação os pacientes são obrigados a ficar ao relento, e no chão, devido às enchentes que se têm verificado, chegando-se ao número de a cerca de 300 consultas por dia. Os equipamentos são precários, enferrujados colocando em risco a saúde dos pacientes conforme mostra a imagem 42.

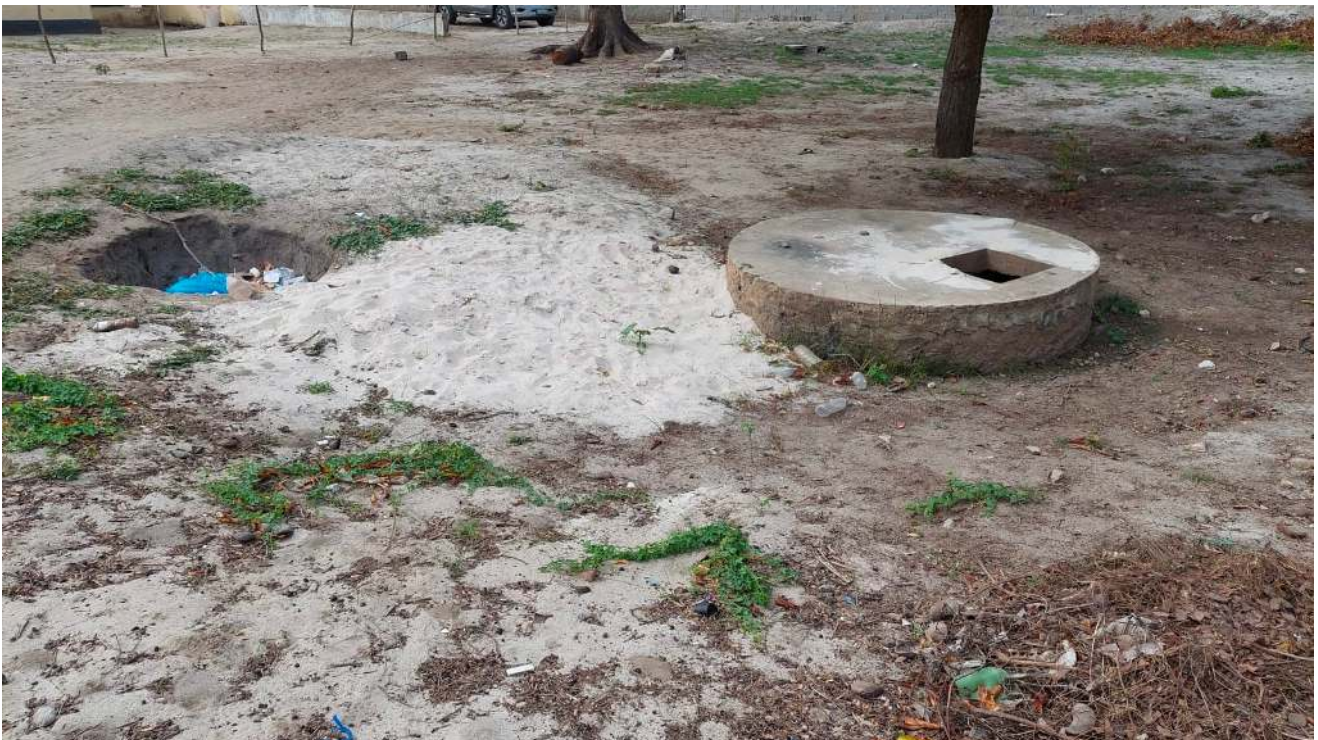
Imagem 43: local onde é depositado o lixo do centro de saúde chocas mar

A US não possui formas de tratamento do lixo. O lixo biológico é depositado numa fossa no recinto da escola, e ao relento, sem vedação, conforme mostra a imagem abaixo.

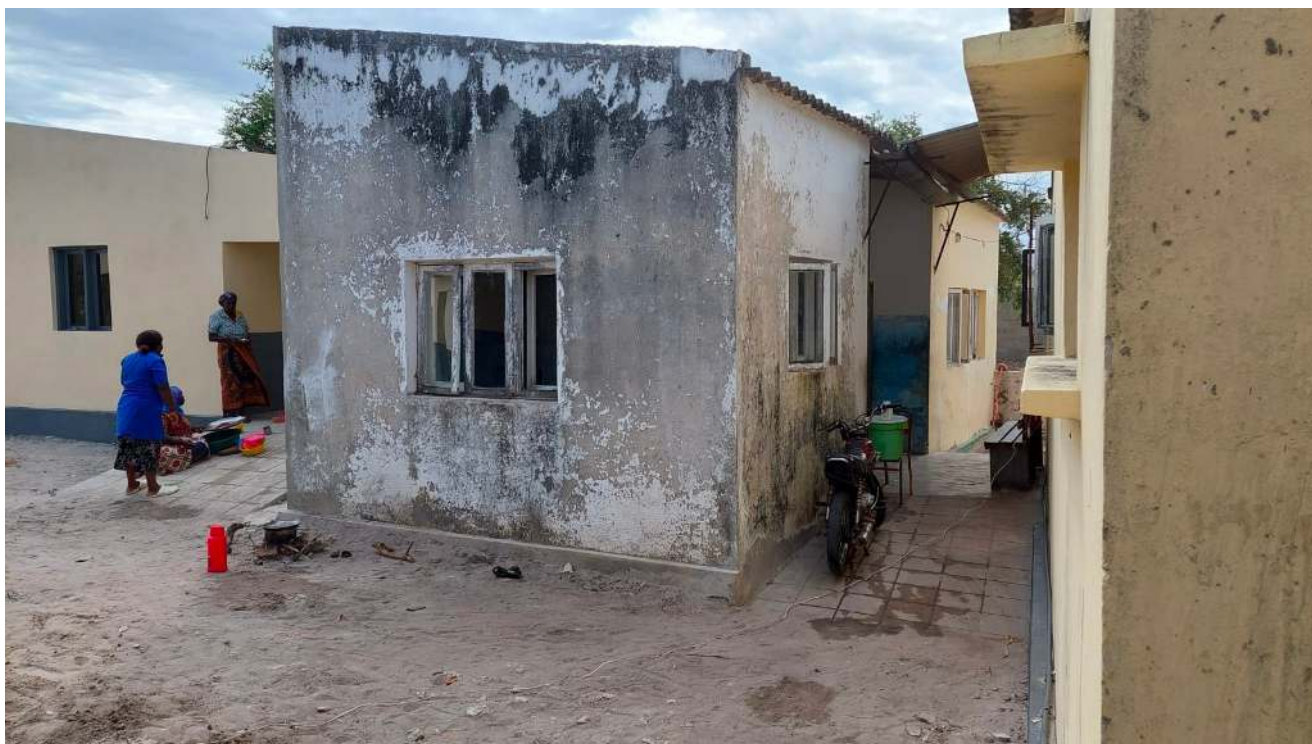
Imagem 44: Actuais instalações da maternidade do Centro de saúde Chocas Mar

A US não possui, neste momento um sanitário para os pacientes. O único sanitário existente serve apenas para a directora e para as enfermeiras. Os pacientes são obrigados a fazer as suas necessidades biológicas ao relento.
