RASTREIO DA DESPESA PÚBLICA

SECTOR DE ÁGUA E SANEAMENTO

FRACA CAPACIDADE DE MANUTENÇÃO DOS FUROS DE ÁGUA E AVARIAS DOS SISTEMAS CONTRIBUI PARA O DIFÍCIL ACESSO À ÁGUA POTÁVEL À POPULAÇÃO DO DISTRITO DE MOATIZE

**Distrito de Moatize
Tete, Julho 2023**

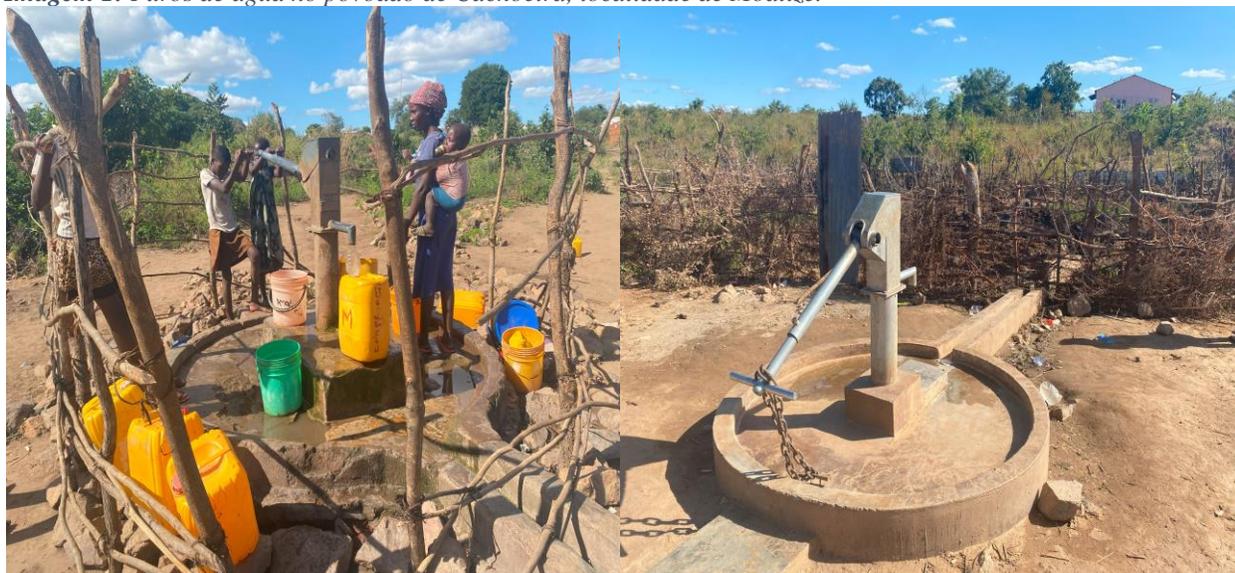
Imagem 1: Furos de água no povoado de Cachoeira, localidade de Moatize.

A equipa de rastreio visitou o povoado de Cachoeira, na localidade de Moatize. Neste povoado existem dois furos, um manual e outro automático movido a energia solar. Embora a comunidade possua estes dois furos, o acesso à água é limitado pelo facto de os mesmos ficarem secos em determinados momentos do dia. Como medida de gestão da água, a comunidade decidiu pela restrição do uso dos furos, com horários fixos e rigorosos, nas primeiras e últimas horas do dia.

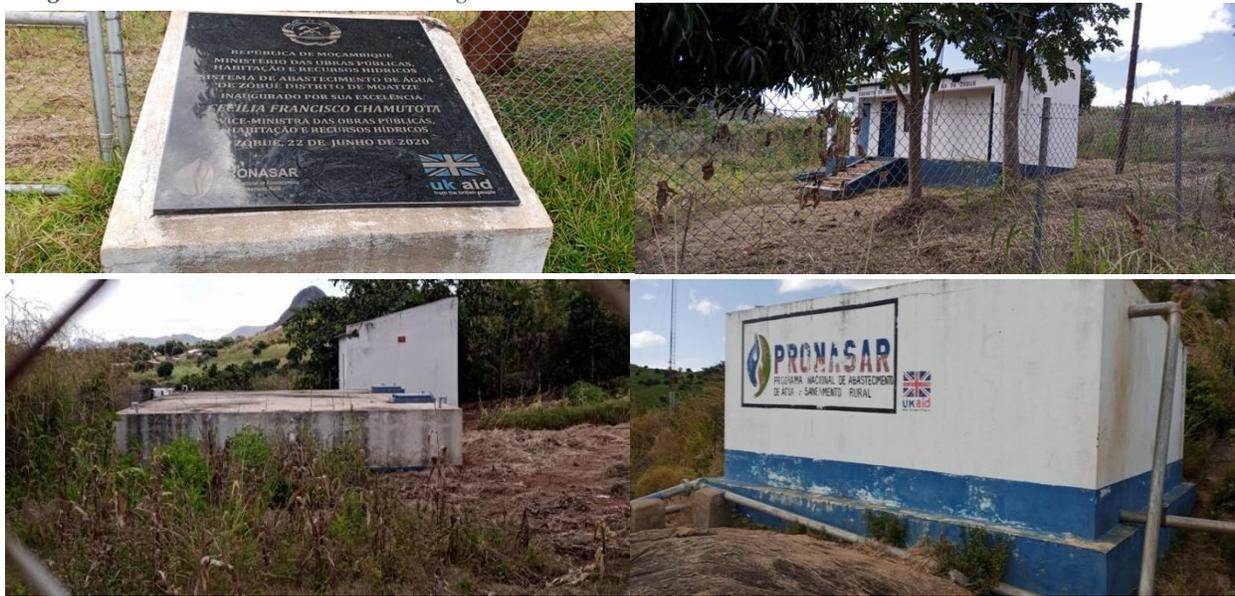
Imagem 2: Sistema de abastecimento de água avariado.

Possui um dos maiores sistemas do distrito que, entretanto, se encontra, neste momento, avariado. Foi construído em 2020. As fontes de água existentes na localidade são, na sua maior parte, financiadas pela Igreja Presbiteriana.

À data da visita ao local, o sistema encontrava-se paralisado devido ao ciclone Ana, segundo informou o líder comunitário. O ciclone danificou a bomba e até ao momento não havia sofrido nenhuma intervenção por parte do Governo. A obra custou cerca de 25,8 milhões de MT, dos quais 22,6 milhões foram referentes a elaboração do projecto e sua construção de sistema e 3,1 milhões de MT para a fiscalização.

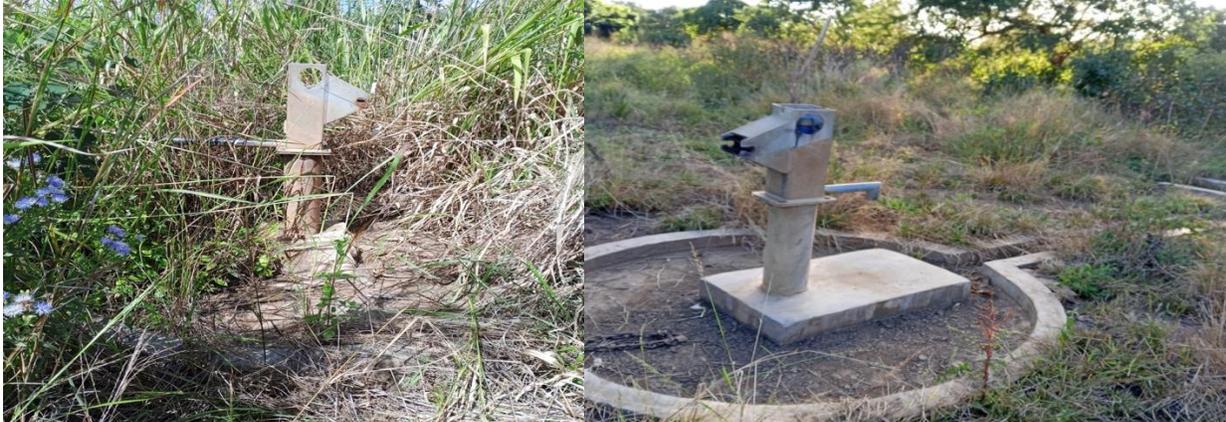
Imagem 4: Furos de água abandonados na localidade de Zóbuè.

Na localidade de Zóbuè existem furos avariados que a comunidade não consegue reparar devido à exiguidade de fundos. Os dois furos paralisados e abandonados, visitados pela equipa de rastreio, encontram se no centro da comunidade. A reparação dessas infra-estruturas minimizaria a problemática de acesso à água potável na localidade.

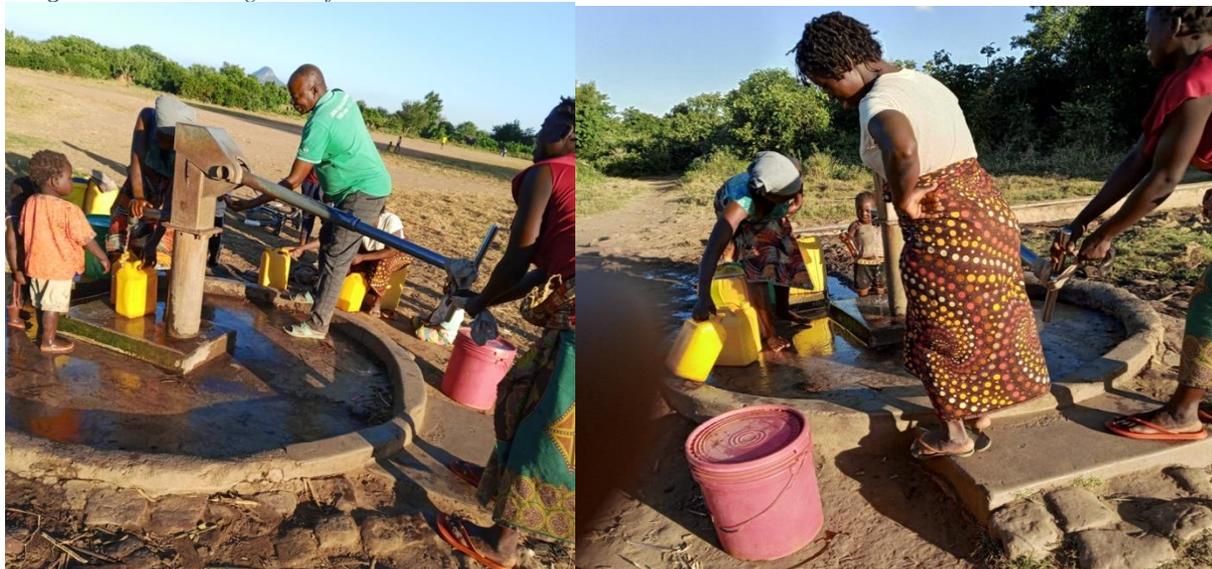
Imagem 5: Furos de água em funcionamento localidade de samoa

A localidade de Samoa possui mais de 31735 habitantes que beneficiam de um total de 10 furos de água. Três desses furos encontram-se avariados. Como consequência, alguns bairros da região estão enfrentando falta de água potável.

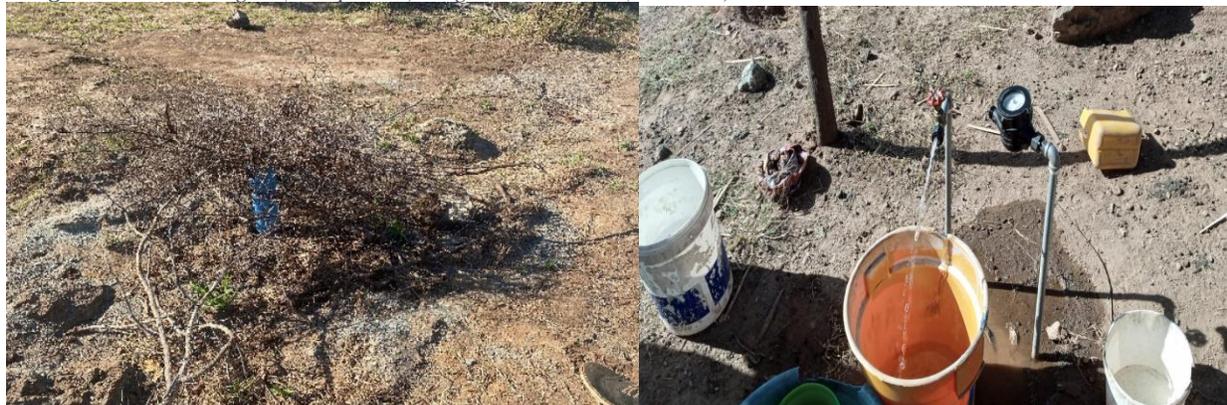
Imagem 6: Furo de água (a esquerda) e água canalizada (a direita) no reassentamento de Mboza.

As obras de construção dos furos estão neste momento paralisadas e o SDPI não tem informações concretas sobre o abandono das obras.

Dada a fraca pressão da água canalizada para esta comunidade, a mesma tem vandalizado torneiras e alguns pontos da canalização para a obtenção do líquido precioso. Apesar de a água estar canalizada, há momentos em que esta não sai nas torneiras. Daí a necessidade de aceleração na construção dos furos como forma de minimizar os problemas de água enfrentados pela população reassentada.

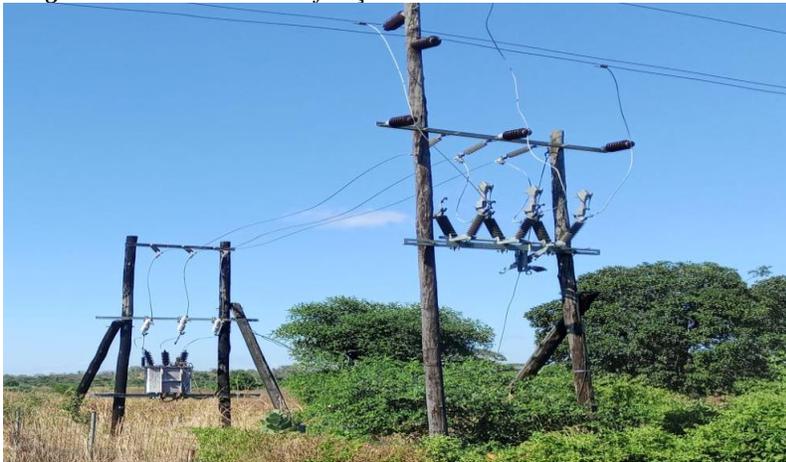
Imagem 7: Sistema de electrificação avariado na localidade de Chitambo.

Segundo os residentes, a fonte encontra-se inoperante desde meados de 2022 e nenhuma solução efectiva foi implementada, aguardando-se pelo apoio ou intervenção das unidades governamentais. É importante referir que o transformador danificado foi financiado pela empresa mineradora.

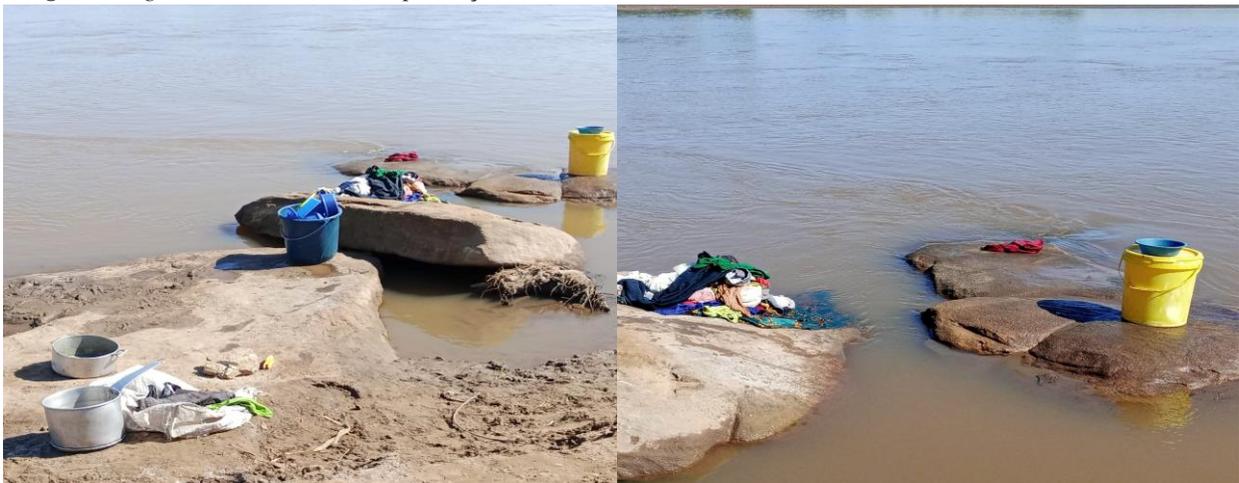
Imagem 8: Águas do rio Rovúbue na povoação de Chitambo.

Neste momento o povoado de Chitambo não tem acesso a nenhuma fonte de água potável. Ela está totalmente dependente da água do rio Rovúbue.

Segundo um dos residentes entrevistados, na busca de água do rio, a população tem sofrido ataques de crocodilo.

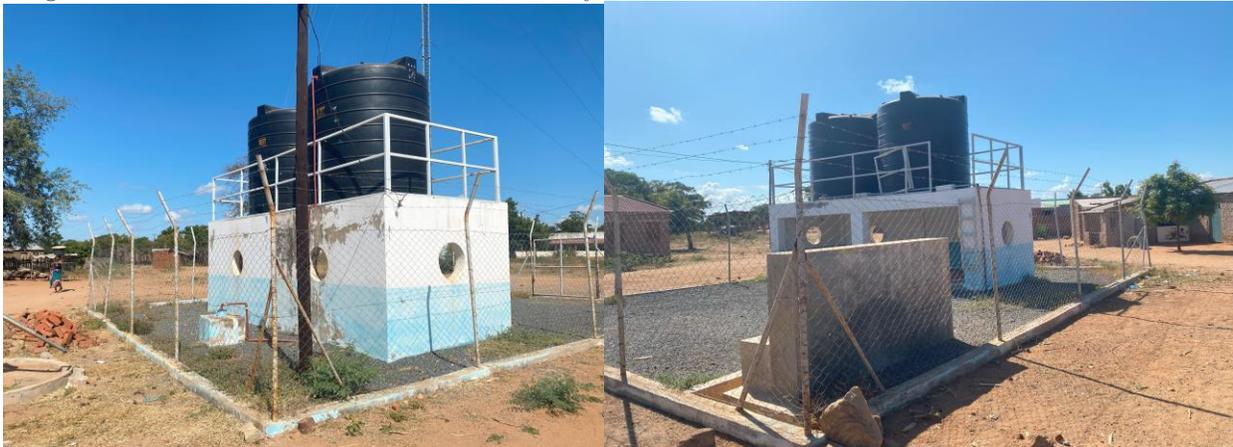
Imagem 9: Sistema avariado construído em 2019 com fundos dos 2,75%.

Em 2019 a localidade beneficiou de uma infra-estruturas de abastecimento de água no âmbito dos 2,75%. Neste momento a infra-estruturas encontra-se paralisada, desde 2021, e até então não sofreu nenhuma intervenção.

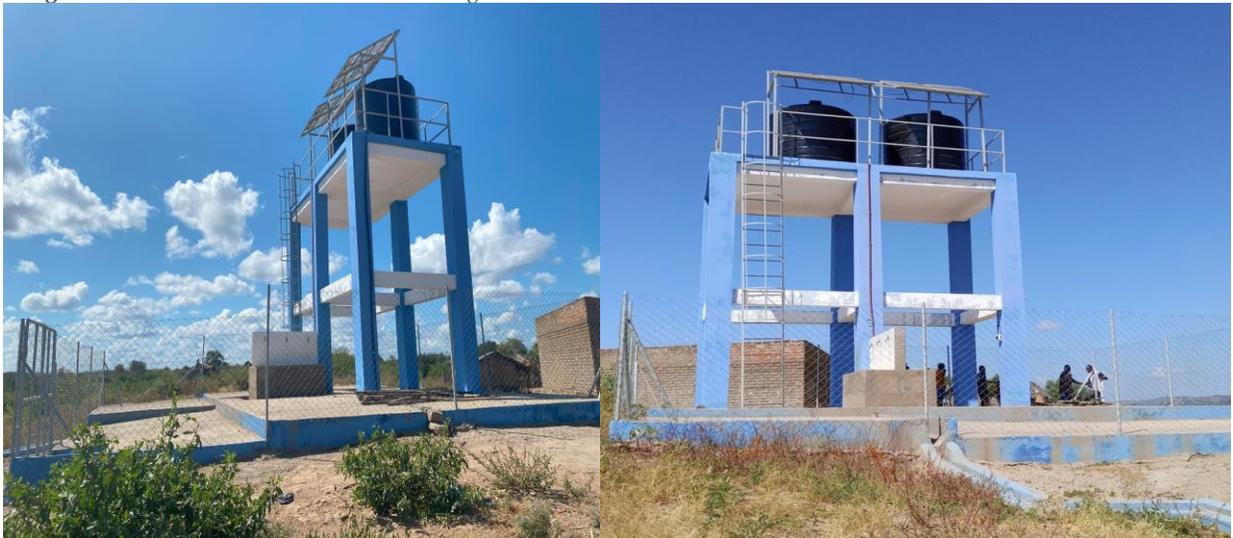
Imagem 10: Sistema de abastecimento de água de Nhambalualo avariado.

A localidade de Nhambalualo tem 1 sistema de abastecimento de água construído no âmbito de 2,75%, mas não está a funcionar devido a avaria elétrica. Segundo os moradores, o mesmo funcionou apenas três semanas após a entrega. Este sistema ajudaria o povoado de Catsanhe Ponhe que possui cerca de 4 mil habitantes.

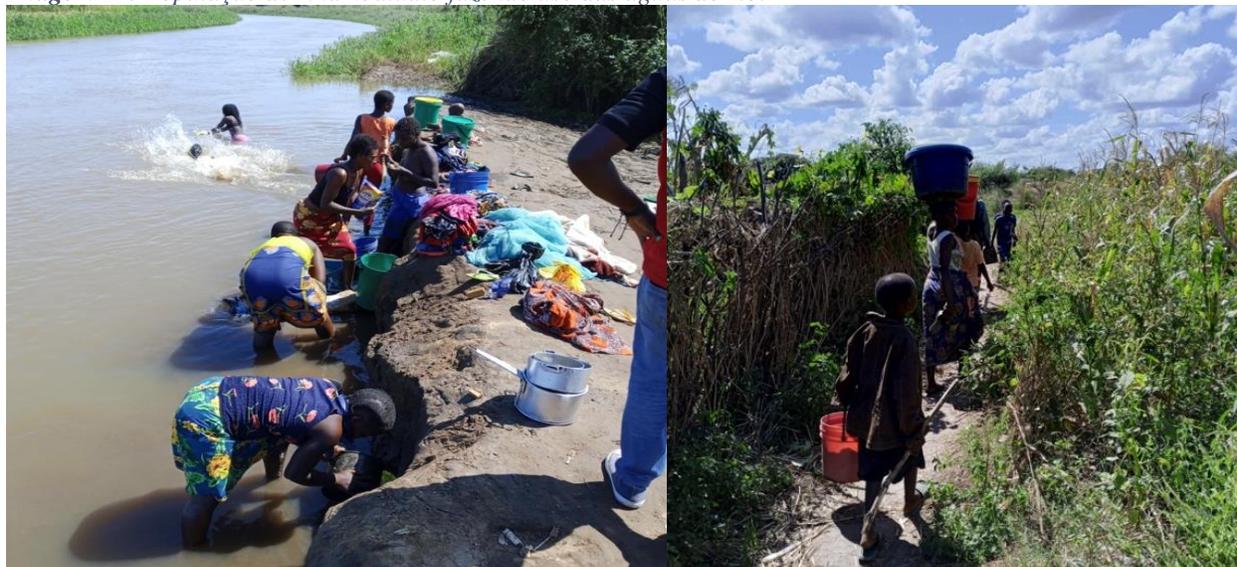
Imagem 11: População de Nhambualo fazendo uso das águas do rio.

Neste momento a população recorre as águas do rio Rovúbue para lavar roupa, utensílios domésticos, higiene pessoal e para o consumo e preparação de alimentos. De referir que a população não faz nenhum tratamento da água para o consumo, o que propicia o surgimento de doenças diarreicas.

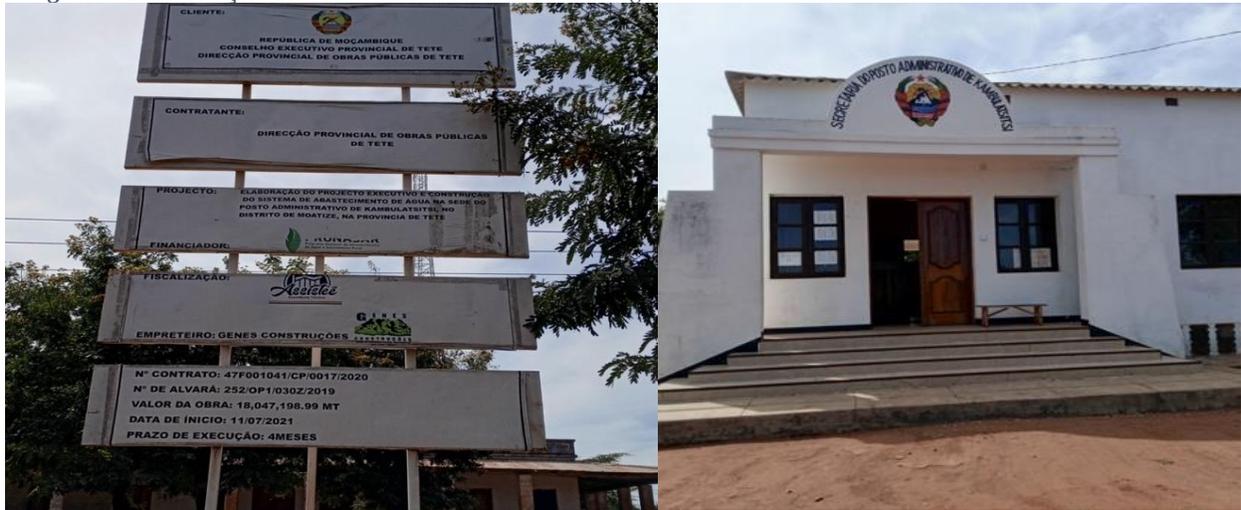
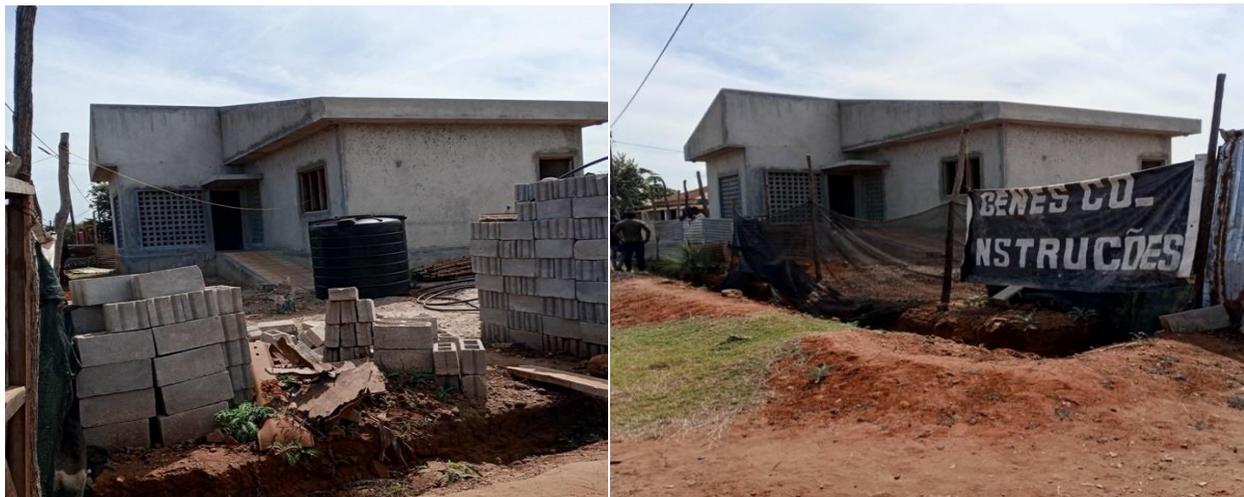
Imagem 12: Construção do sistema de abastecimento de água em Kambulatsitsi.

O responsável pela obra indicou que a mesma tem tido muitas paragens e não sabe explicar os motivos. A última paralisação ocorreu a mais de seis meses e eles têm tido contactos com a responsável da empresa e da obra, a Sra. Mandina, esposa de César Carvalho, presidente do município de Tete.

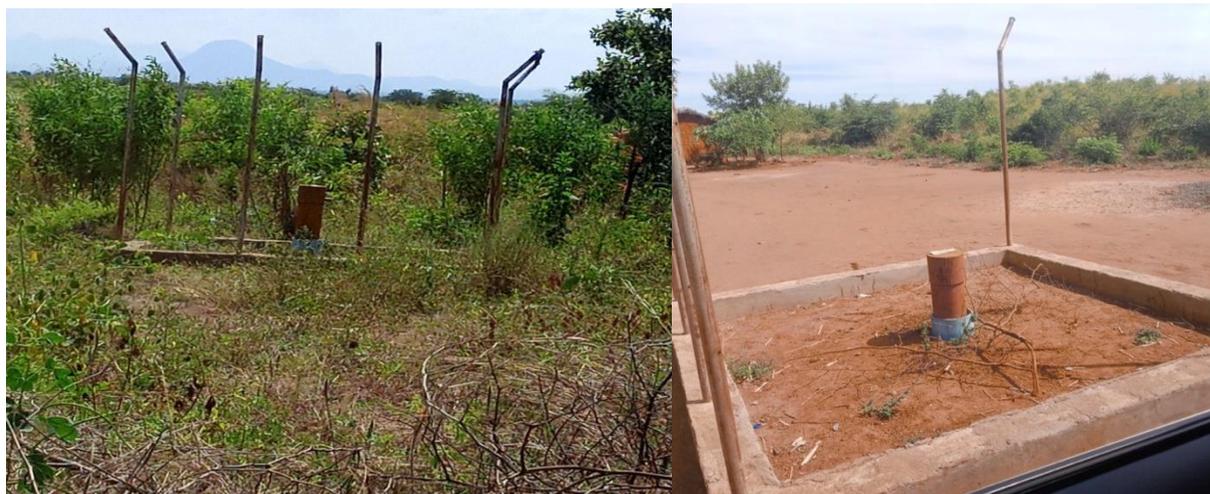
Imagem 13: Furos efectuados pela empresa responsável pela construção do sistema de abastecimento de água em Cambulacize

No posto administrativo de kambulatsitsi existem 4 fontenárias construídas pelo Governo das quais uma está avariada. A população tem recorrido aos furos que abastecem as casas dos CFM.

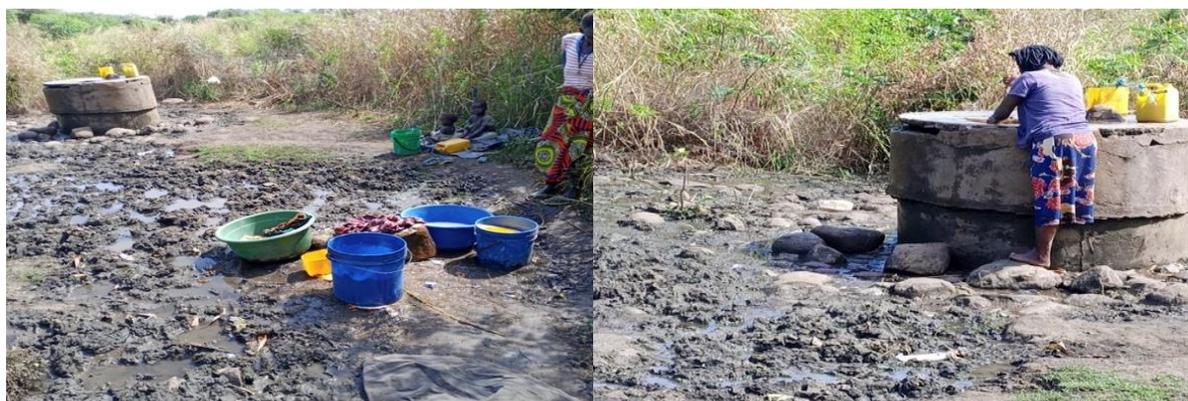
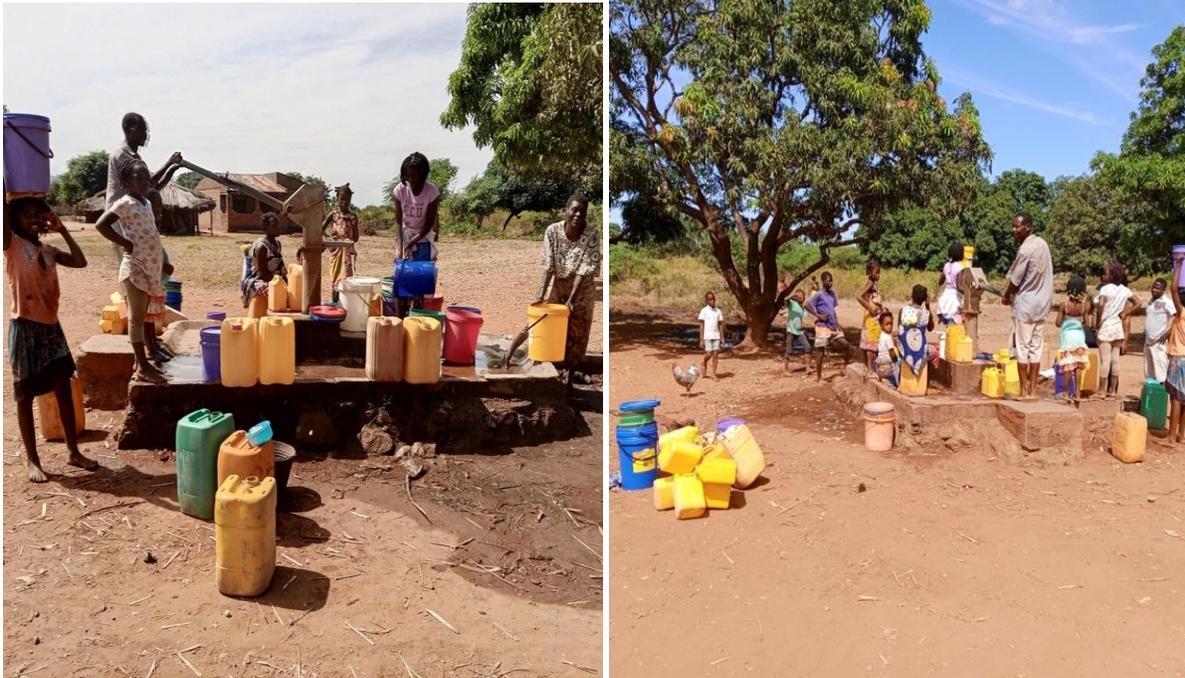
Imagem 14: Fonte de água localidade de Kambulatsitsi

Enquanto o sistema de água sofre as paralisações e atraso na entrega, a população recorre ao poço de água existente nos arredores. Entretanto as condições em que o mesmo se encontra são péssimas, conforme mostra a imagem 15.

A possibilidade de contaminações das águas é grande, entretanto a população usa-a para o consumo.

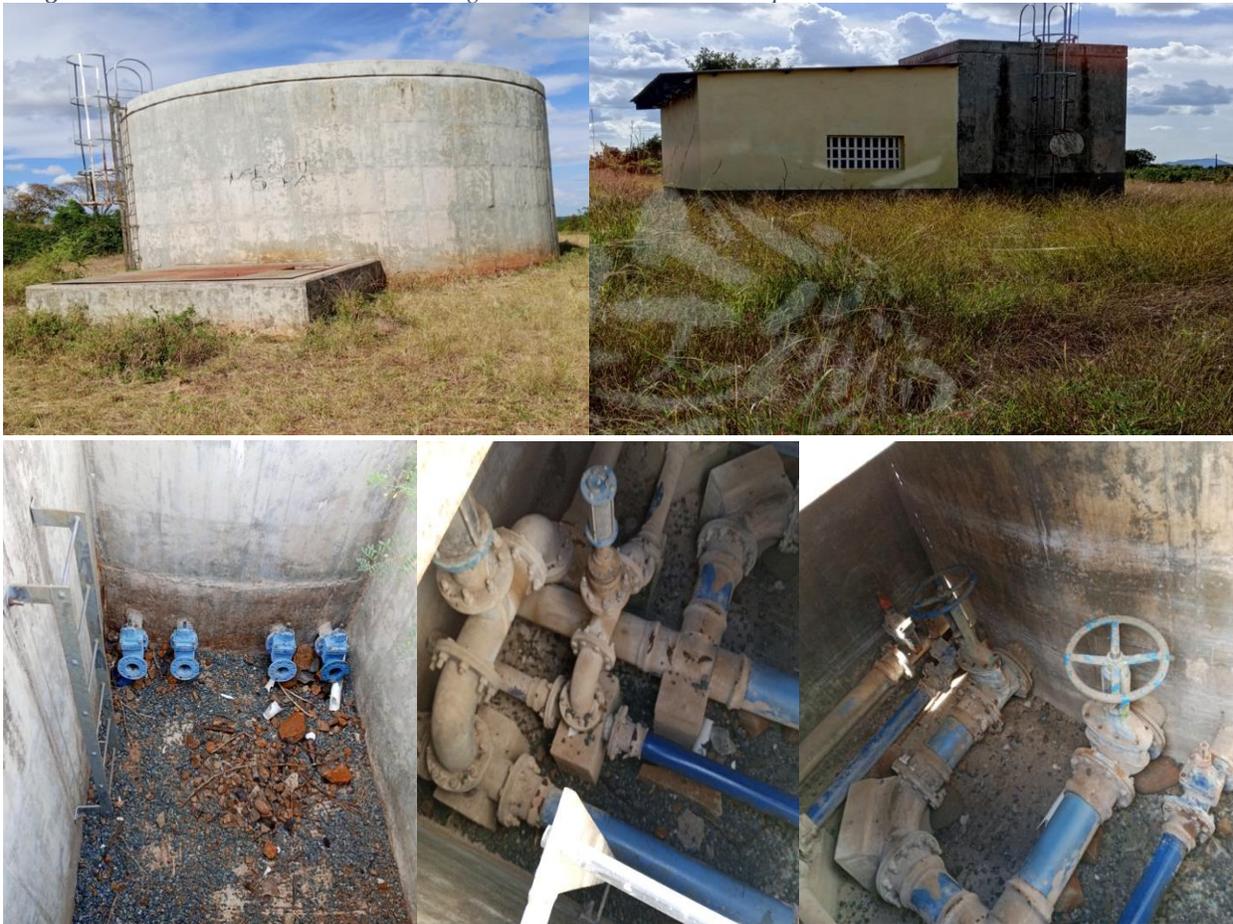
Imagem 15: Sistema de abastecimento de água abandonado construída pela Vale.

O líder comunitário refere que a população desta zona encontra-se abandonada pelo Governo e pela empresa e que apenas foram jogados nesta zona e esquecidos. Estes referem ainda que nesta zona existe falta de um pouco de tudo. Para além da água, para a qual devem percorrer longas distâncias, também têm falta de transporte e de outros serviços básicos.

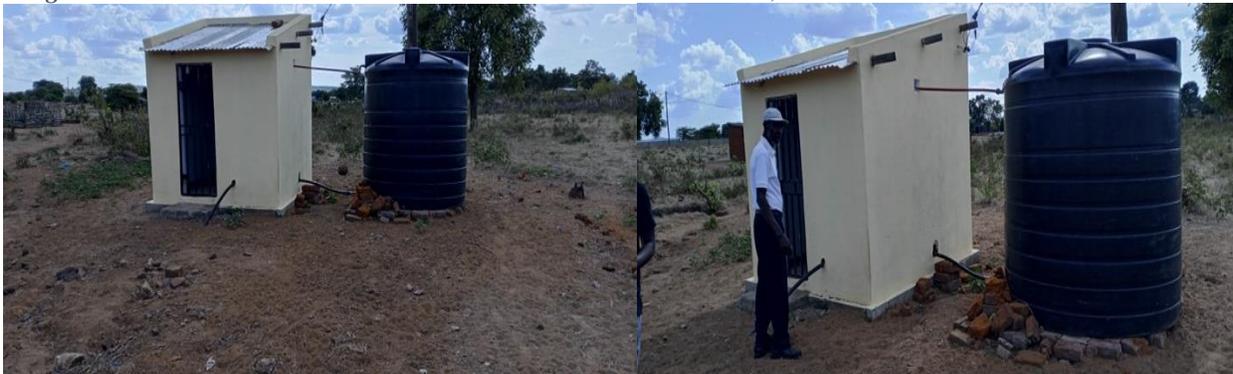
Imagem 18: Sistema de abastecimento furo construído com fundos do 2,75%.

Como forma de minimizar o sofrimento da comunidade, o distrito acordou o uso dos fundos dos 2,75% para a construção de um furo de água que irá abastecer a comunidade. No momento da visita, o furo já estava construído, faltando apenas a devida canalização. Entretanto, o chefe da localidade refere-se à má qualidade do mesmo, indicando que prevê que tenha pouco tempo de vida e que não consiga abastecer a toda a comunidade.
