CENTRO DE INTEGRIDADE PÚBLICA  
Anticorrupção - Transparência - Integridade

# Crimes Ambientais

## Causas das Inundações Cíclicas em Maputo: mudanças climáticas ou deficientes políticas públicas de ordenamento territorial?

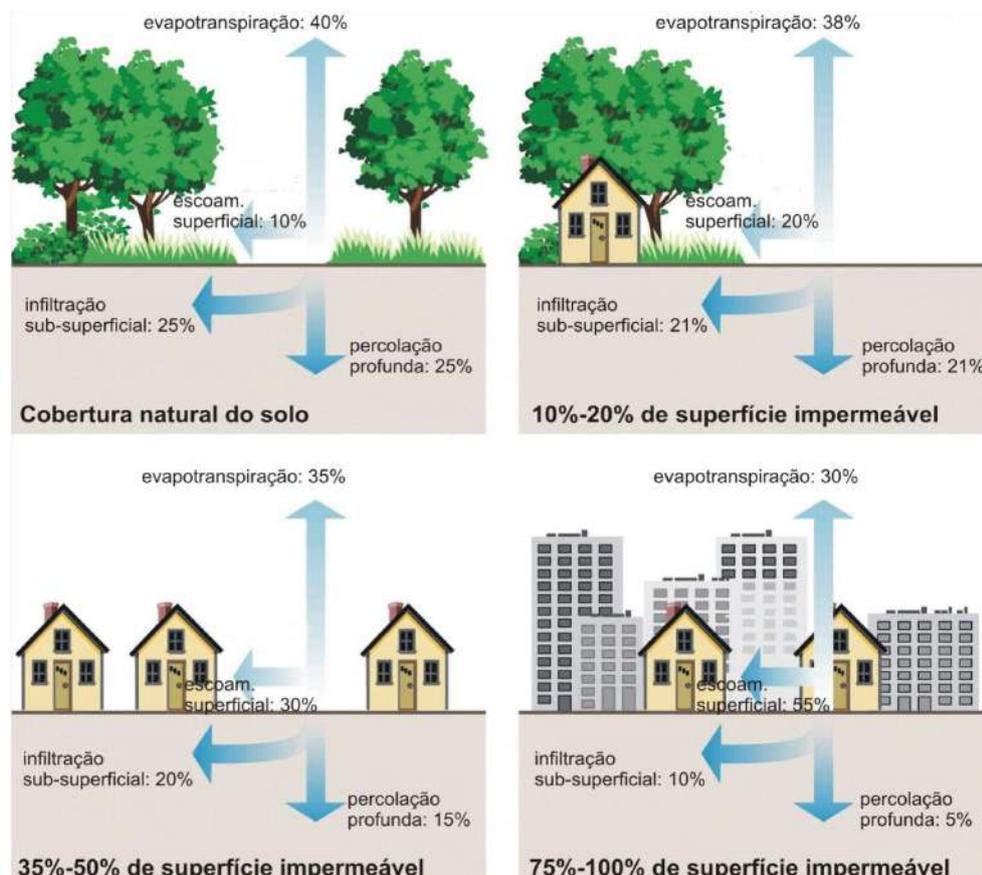
A outra causa que contribui bastante para as inundações urbanas é a cobertura do solo, que geralmente é feita a partir da remoção da vegetação para dar lugar a assentamentos urbanos e informais. A vegetação tem a função de proteger o solo e facilita a infiltração da água. Quando esta é removida devido, ao desenvolvimento das cidades, reduz-se a taxa de infiltração da água no solo, aumentando o volume que escoam na superfície da terra<sup>18,19</sup> (ver Fig. 1, ilustrativa).

**Figura 1.** Balanço hídrico afectado pela urbanização.
