RASTREIO DA DESPESA PÚBLICA

Sector de Saúde e Educação

Província de Niassa

Unidades sanitárias recém-inauguradas inoperacionais e infra-estruturas escolares fora do prazo para a conclusão marcam a execução orçamental na província de Niassa

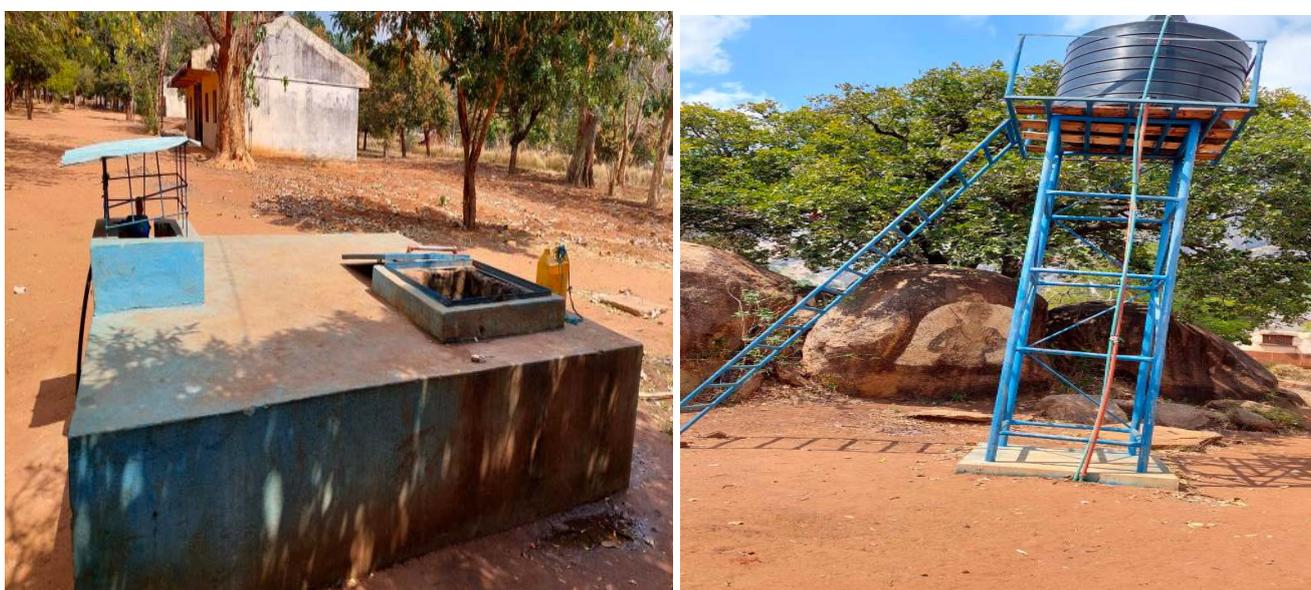
Imagem 2: Bomba de água montada no âmbito da covid 19

Bomba de água montada no âmbito da covid 19. Funcionou apenas 1 semana.

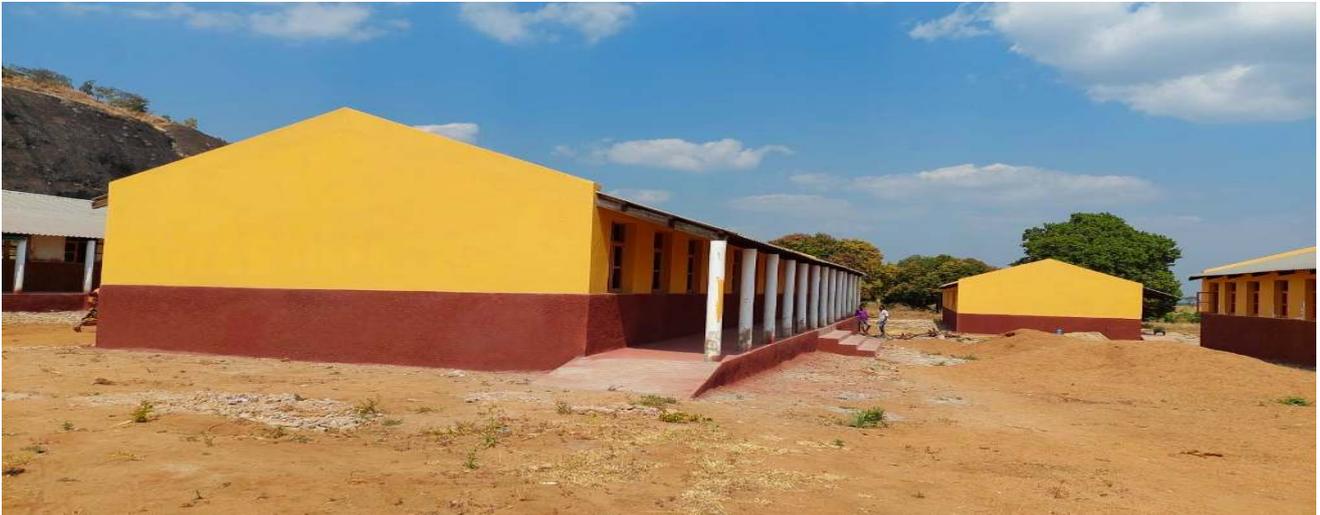
Imagem 3: Escola secundaria de Mitucue em construção

Está em construção a Escola Secundária de Mitucue com 11 salas de aulas e 1 bloco administrativo sem incluir os sanitários e o tanque de água.

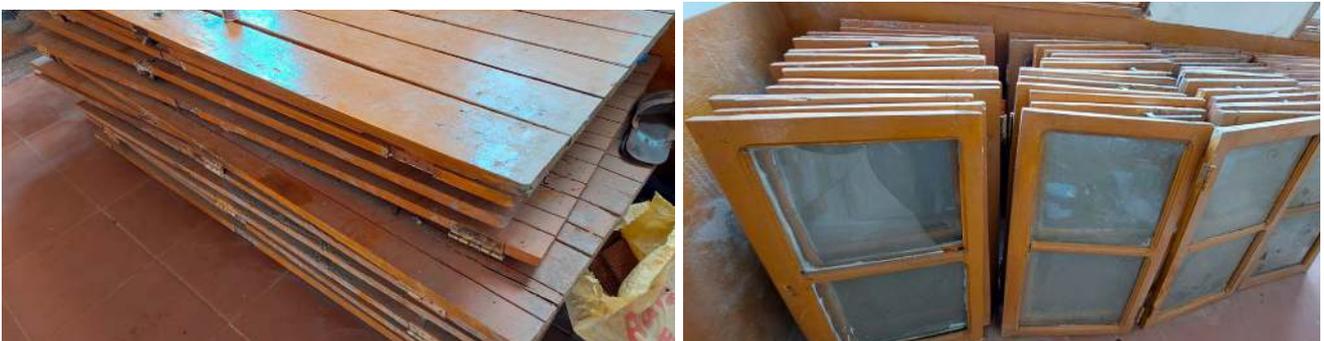
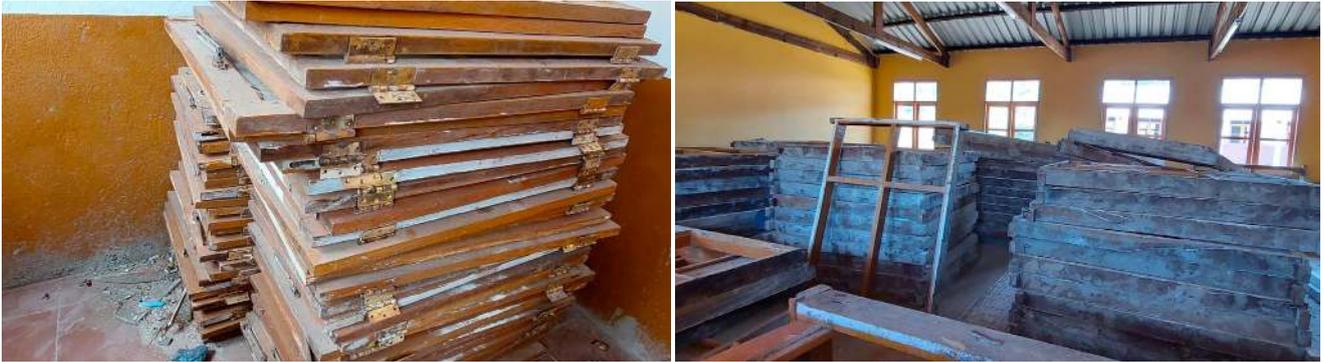
Imagem 4: portas e janelas removidas na Escola secundaria de Mitucue em construção

O segundo empreiteiro, cujo nome a equipa de rastreio não conseguiu identificar, teve de refazer o trabalho do chão das janelas e portas e o reboco de toda a escola. Efectuou a instalação elétrica, a recolocação dos vidros e procedeu à pintura entre outras tarefas.

Apesar disso, a qualidade da obra não era boa já que a madeira usada para os aros e janelas não tinha a qualidade desejada por ter muitas fendas e o chão apresentava-se com rachas. É neste contexto que foi contratada a Calama Construções que iniciou as obras a 25 de Janeiro de 2022. A construção do furo está sob a responsabilidade do empreiteiro Álvaro Carvalho - AC construções - e iniciou também em Janeiro do corrente ano.

A obra é de tal forma problemática que envolve vários empreiteiros para diferentes áreas. Por exemplo, a obra nunca teve placa com detalhes da construção. O novo empreiteiro indica que os sanitários não fazem parte do contrato. Neste momento a CLAMA Construções executa obras de rectificação que compreendem a colocação de mosaico, pintura, sanitários, janelas e portas e todo o processo da fase de acabamentos.

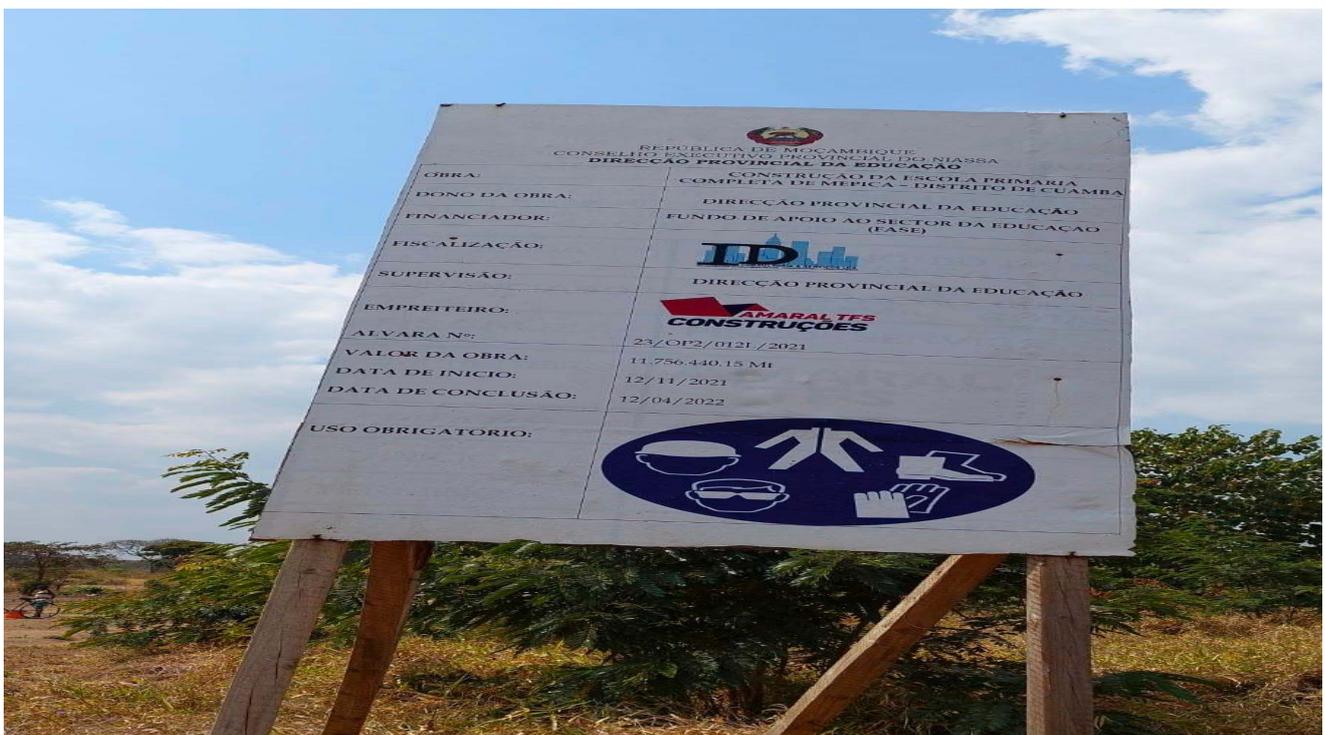
Imagem 7: Placa de construção da EPC de Mepica

O início da construção foi em Outubro de 2021 e previa-se construir 5 salas de aulas, um bloco administrativo, um furo e uma torre de água. O projecto da EPC Mepica vai funcionar como escola secundária pois actualmente a escola secundaria existente usa 3 salas convencionais e sem condições. Ver fotos

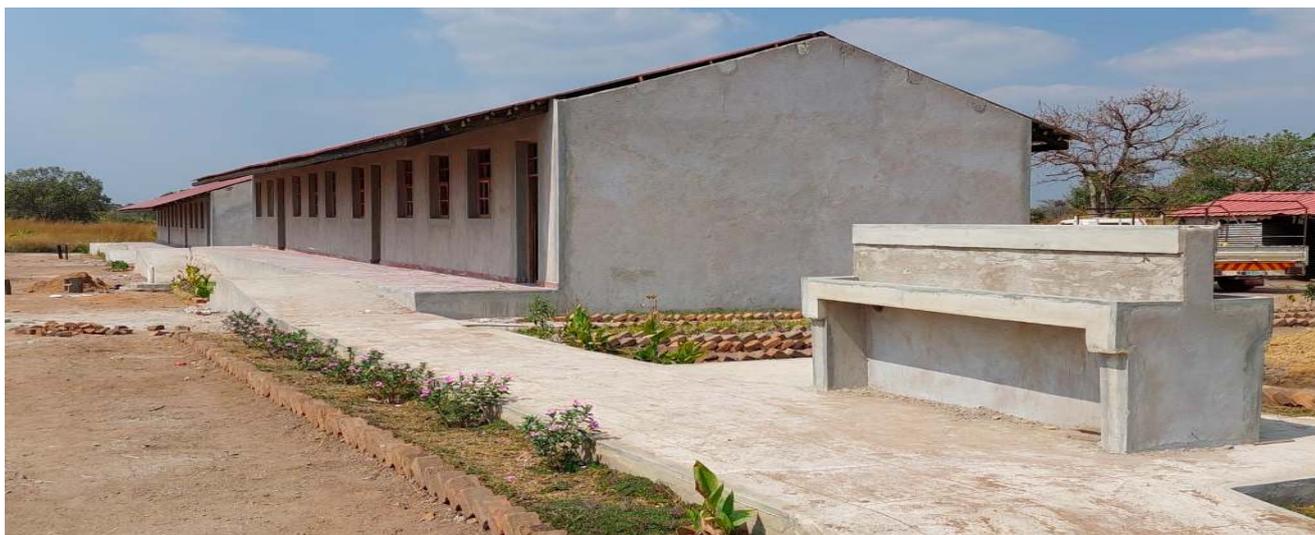
Imagem 8: parte externa das salas de aulas em construção da EPC de Mepica

Espera-se que as salas sejam usadas em 2023 como escola Secundária de Mepica, deixando esta de funcionar como salas anexas da Escola Secundária de Maganga. Há que assinalar o alto nível da qualidade desta obra à semelhança da Escola Secundaria de Mitucue.

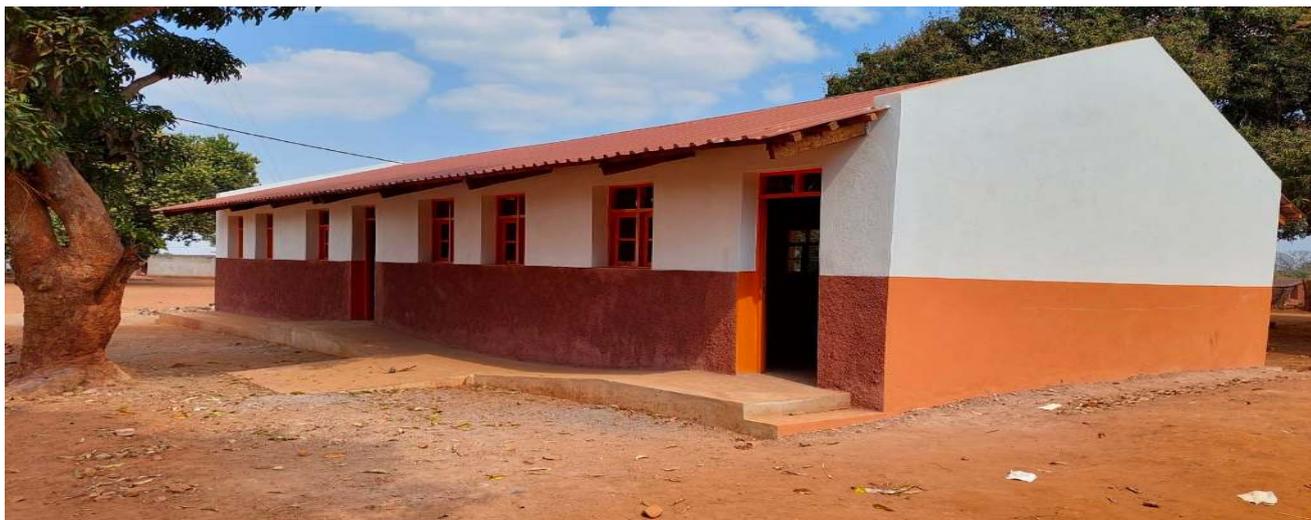
Imagem 10: Parte externa das salas de aulas mistas em construção da EPC de Mepica

A empresa CASAMA construções foi responsável pela construção de vários Lote de salas de aulas no distrito de Cuamba. Na EPC de Mepica estão em construção duas salas de aulas, conforme mostra a imagem 10 abaixo.

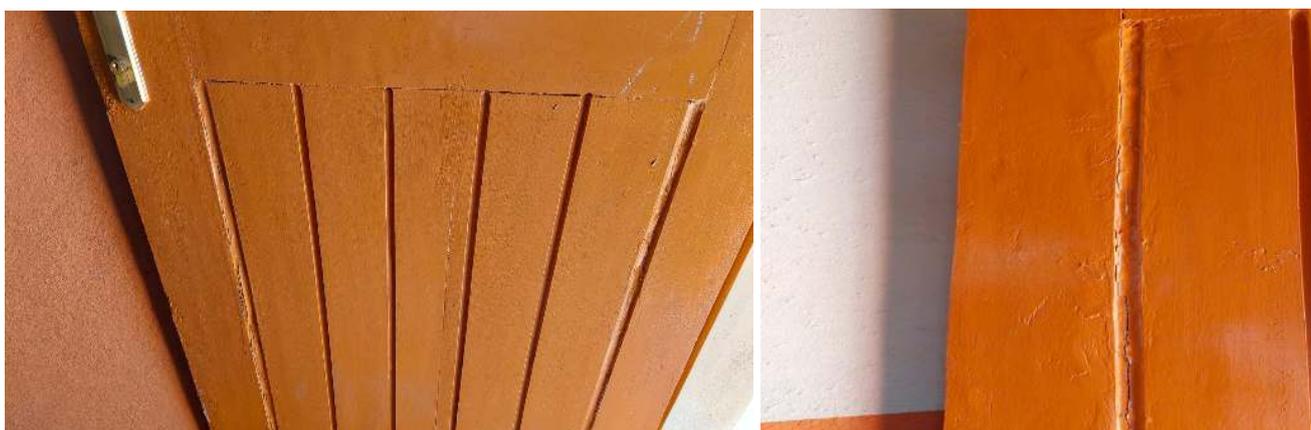
As salas de aulas em construção nesta escola apresentam problemas rachas no soalho. As portas e janelas apresentam fendas e não fecham devidamente conforme mostra a imagem 11.

Imagem 11: Portas e janelas com rachas das salas de aulas em construção da EPC de Mepica

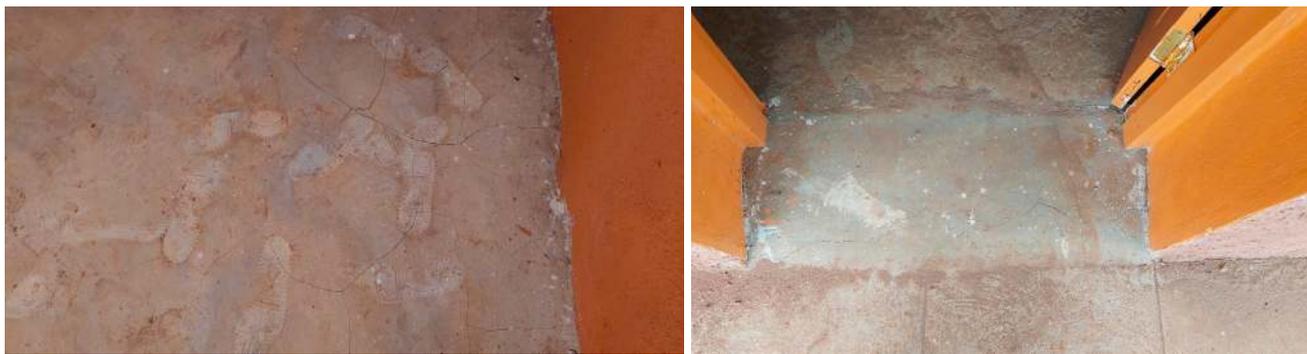
As salas foram construídas em parede dupla, com recurso a tijolo queimado, fabricado localmente, e neste momento já apresentam sinais de rachas no chão e nas paredes conforme mostra a imagem 12 abaixo.

O quadro colocado não tem bases para a colocação do giz e do apagador. A Escola nunca teve placa de construção.

Imagem 12: chão com rachas das salas de aulas em construção da EPC de Mepica

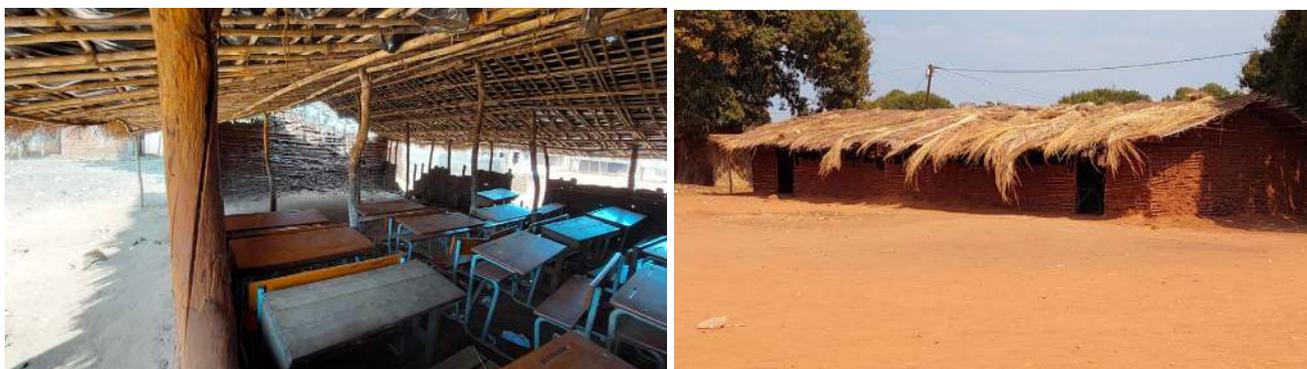
Imagem 13: Parte externa e interna das salas de aulas em uso na EPC de Mepica

No recinto da escola EPC de Mepica existem salas anexas onde é leccionado o ensino secundário, únicas salas para o ensino secundário neste posto administrativo. Os alunos, antes destas salas anexas estudavam a 30km, na Escola Secundaria de Maganga, na sede do distrito Cuamba. Sendo que a introdução destas salas anexas foi benéfica para os alunos apesar das condições precárias das mesmas conforme mostra a imagem 13.

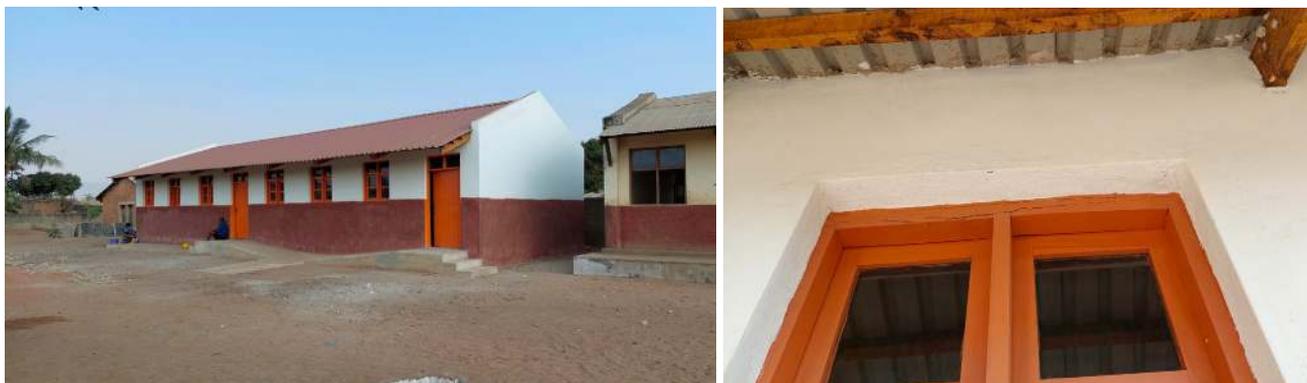
Imagem 14: Salas de aulas em construção na EPC Mutxora

A EPC de Mutxora lecciona da 1ª a 7ª classe. No período em análise, beneficiou da construção de 2 salas de aulas (vide a imagem 14). Entretanto o director pedagógico lamenta o facto de serem poucas salas referindo que neste momento tem cerca de 100 a 120 alunos por sala, para um total de 14 salas actualmente existentes.

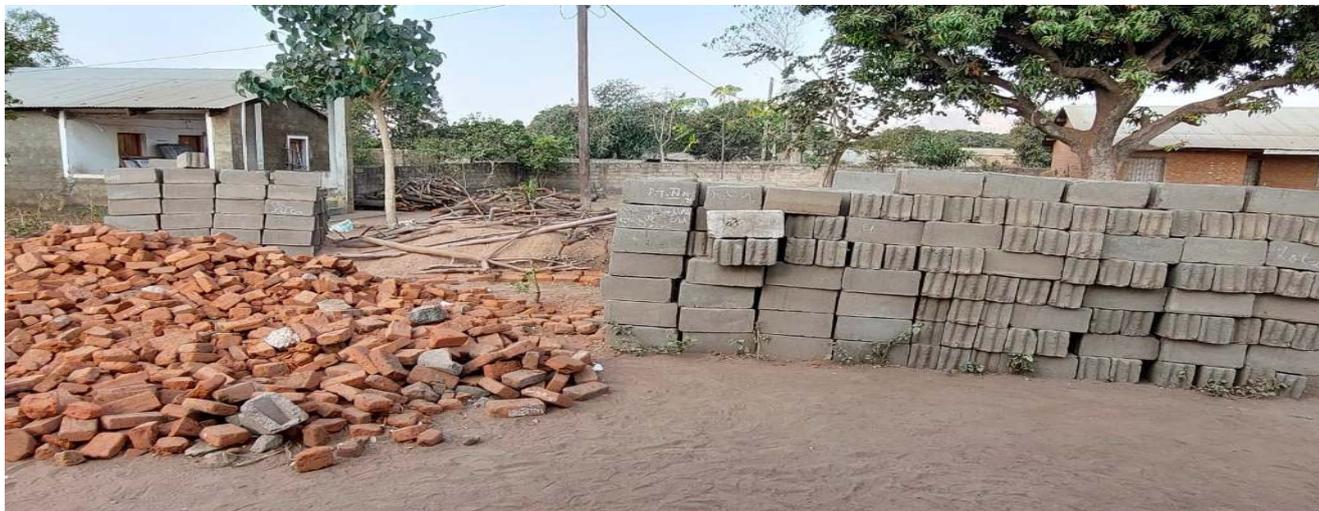
Imagem 15: Blocos que os alunos e encarregados trazem à escola “obrigatoriamente” para a construção de sala de aulas na EPC Mutxora

Na escola existem 2 salas que foram construídas pela comunidade bem como o muro de vedação. Os alunos são obrigados a trazer blocos para a construção de mais 3 salas de aulas. Conforme mostra a imagem 14. Os pais contribuem para a aquisição de cimento. Entretanto, a grande dificuldade da escola é de acesso à água para o início da construção.

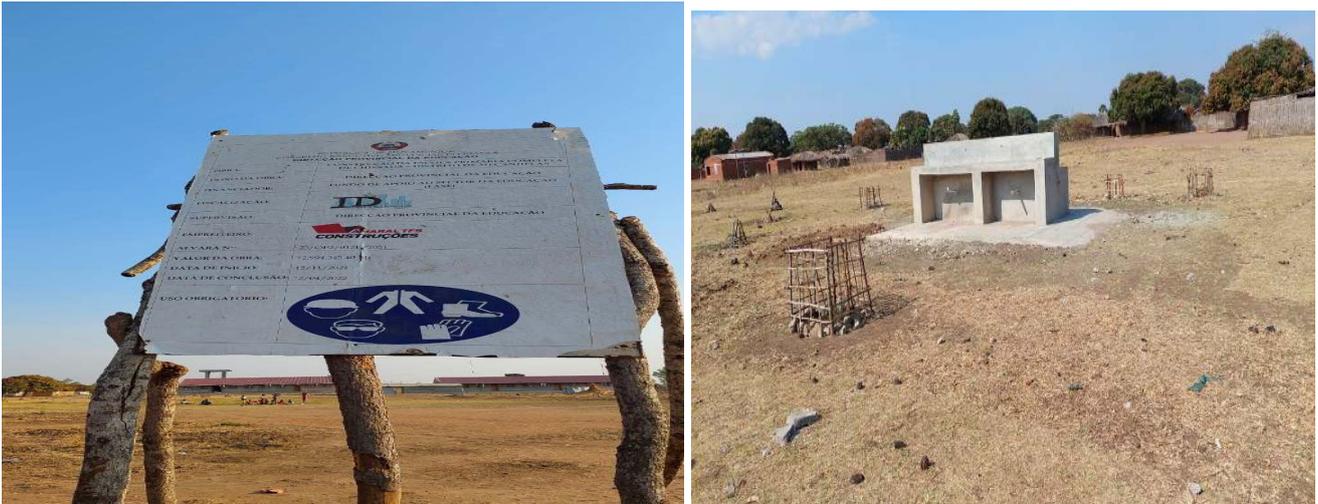
Imagem 20: Placa de construção e ponto de lavagem de mão em construção na EPC Chissua

As obras estão na fase conclusiva, esperando-se que sejam entregues em dois meses. Esta escola figura no lote de escolas do PCA, a cargo da empresa Amaral Construções. A obra está orçada em 12.994.345,00Mt. A fiscalização está a cargo da empresa ID construções. A sua construção é feita com blocos de cimento.

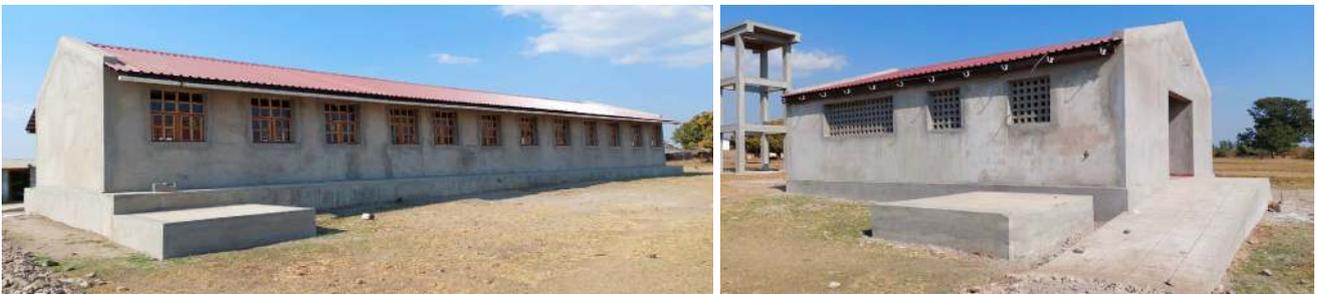
Imagem 21: Parte externa das salas de aulas e sanitários em construção na EPC Chissua

A imagem 21 mostra as salas de aulas e sanitários em construção.

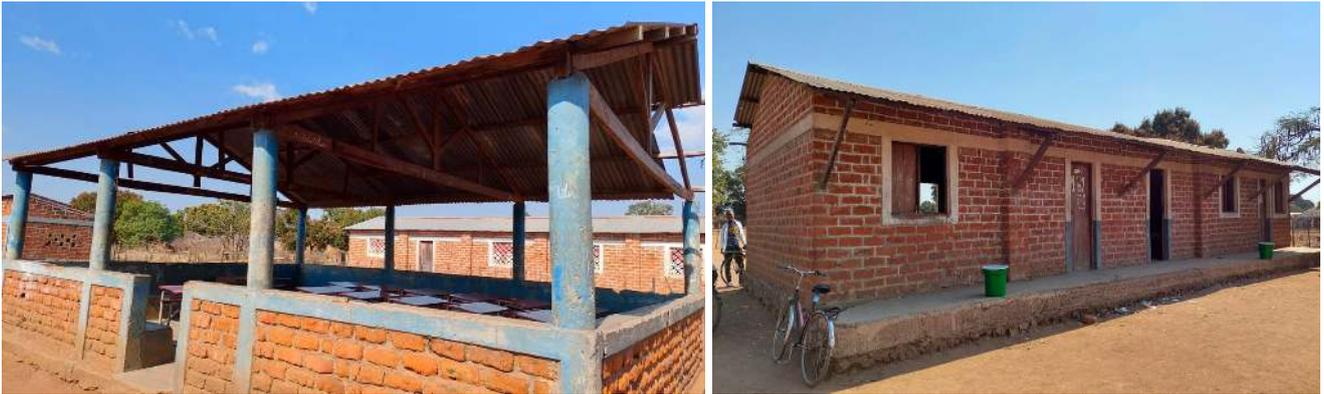
Imagem 22: salas de aulas em uso na EPC Chissua

Na fase de construção estava previsto que esta escola fosse uma EPC, mas decidiu-se que será usada como escola secundária, adicionada as já existem 3 salas anexas que também serão usadas como secundária.

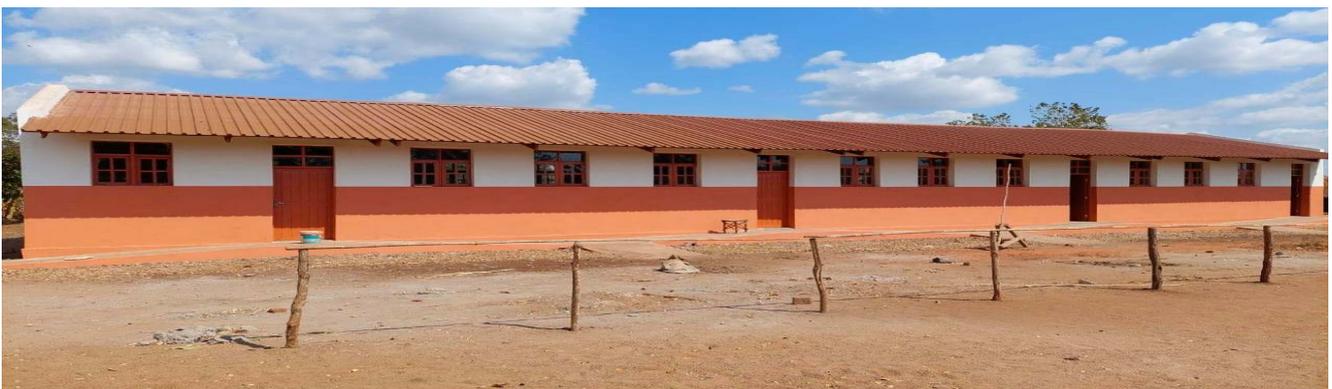
Imagem 23: Salas de aulas em construção na EPC Nlelo

A escola, neste momento, possui 248 alunos, das quais 137 são da 1^a a 7^a classe. Tem seis professores (3 mulheres) e um auxiliar administrativo. As actuais salas de construção com material local (blocos queimados e cobertura de capim). O soalho das novas salas apresenta-se com alguns rachas, sugerindo uma rectificação. A escola já se encontra completamente pintada. A escola não tem água nem energia.

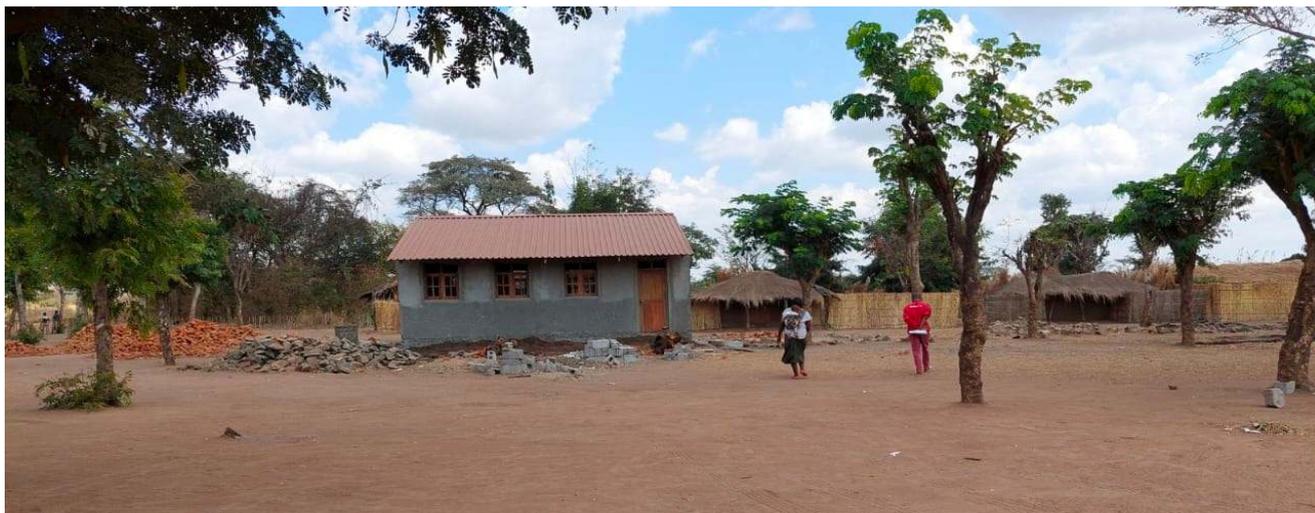
Imagem 27: Sala de aula em construção na EPC Jamissone

A EP1 de Jamissone beneficiou-se de apenas de uma sala de aula construída com bloco queimado em parede dupla. A escola possui 398 alunos dos quais 202 raparigas. para esta escola foram alocados seis professores, dos quais quatro são mulheres, que lecionam em dois turnos: manhã e a tarde.

Esta escola não tem sanitários, não tem água e não tem energia.

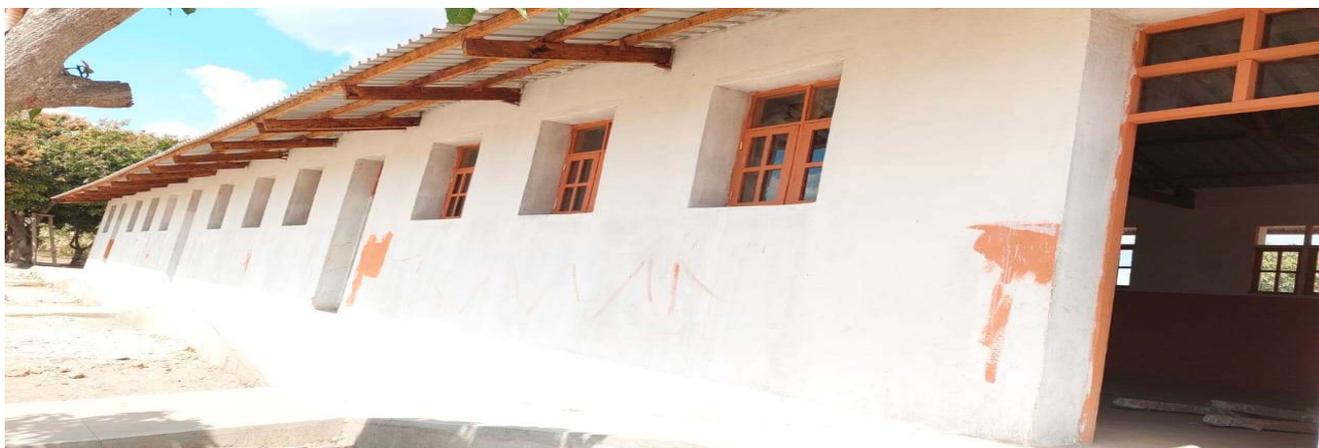
Imagem 32: Sala de aula em construção na EPC Momade

A construção está a cargo da empresa construções CASAMA e já entrou na fase de acabamentos e pinturas. O chão estava cheio de rachas e teve de ser removido e refeito, mas as rachas apenas diminuíram. A escola não tem energia nem água. A água usada na obra é retirada de um furo da comunidade que dista a cerca de 5 km. Foi construído um ponto de lavagem de mãos, mas o Director avança que sem água de nada adianta.

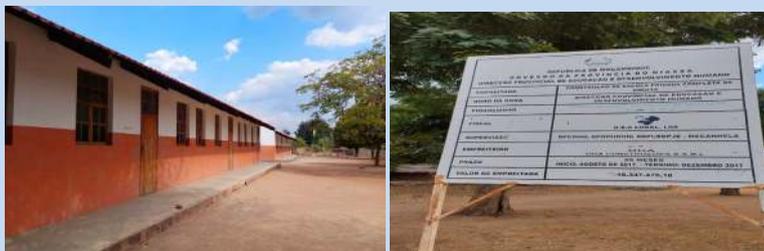
A Escola Secundária de Chiuta foi construída em 2017 por força de pedido feito por um régulo influente politicamente e um grande empresário da área de exploração de madeiras. O pedido foi aquando da visita do Presidente da República, Filipe Nyusi, em 2017. Entretanto, a escola tem muito poucos alunos. De acordo com os serviços distritais de educação, a construção desta escola não era necessária naquele local e naquele posto administrativo, pois o povoado é muito irregular. Os SDEJT referem que a construção de escola secundária próxima da EPC de Koranga iria beneficiar a mais alunos pois a região é mais populosa e existem mais alunos a terminar a 7ª classe, que não têm possibilidades de frequentar a escola secundária pela distância. Construída em 2017, e término da obra em 2018, as aulas iniciaram em 2019, a escola lecciona da 8ª a 10ª classe a um total de 156 alunos. Referir que este é o número de estudantes mais baixo existente numa escola secundária a nível nacional. Com um total de 16,4 milhões de MT gastos para a construção a escola encontra-se neste momento quase abandonada. A imagem 34 mostra a placa de construção e a escola já finalizada.

Imagem 34: Placa de construção e sala de aula construídas na Escola Secundária de Chiuta

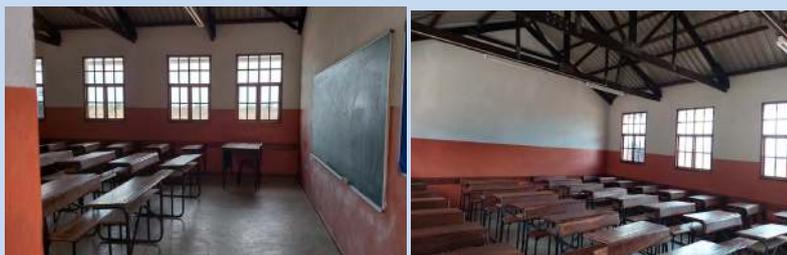
A escola possui um sistema solar, que foi construído aquando da construção da escola, que parou de funcionar em Dezembro de 2021 por problemas técnicos (problema de inversora) e ainda não foi reparado deixando a escola sem energia. De acordo com os responsáveis da localidade a população não adere à escola por estar numa zona fronteiriça de onde migram bastante para o Malawi para fazer comércio, entre outras actividades. A imagem 35 mostra o interior das salas de aulas da ES de Chiuta, onde pode-se verificar que as salas estão bem equipadas. A nível do distrito de Mecanhelas esta é a escola mais bem equipada.

Imagem 35: Parte interior das salas de aulas da Escola Secundária de Chiuta

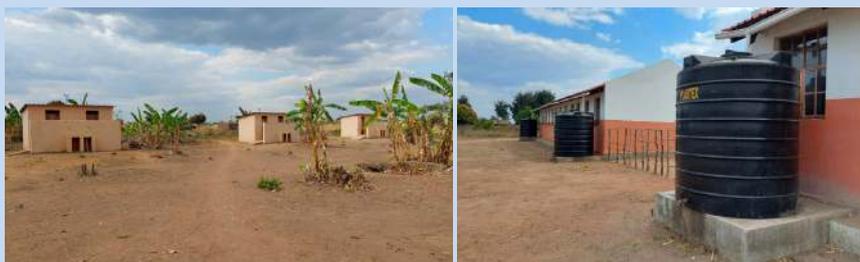
A escola beneficiou de construção de sistemas para a captação de água da chuva, conforme mostra a imagem 36, como forma de minimizar a situação de falta de água na região, entretanto devido a falta de vedação as torneiras dos tanques foram roubadas e neste momento a água da chuva não é captada.

Imagem 36: Sanitários e tanques de água da Escola Secundária de Chiuta

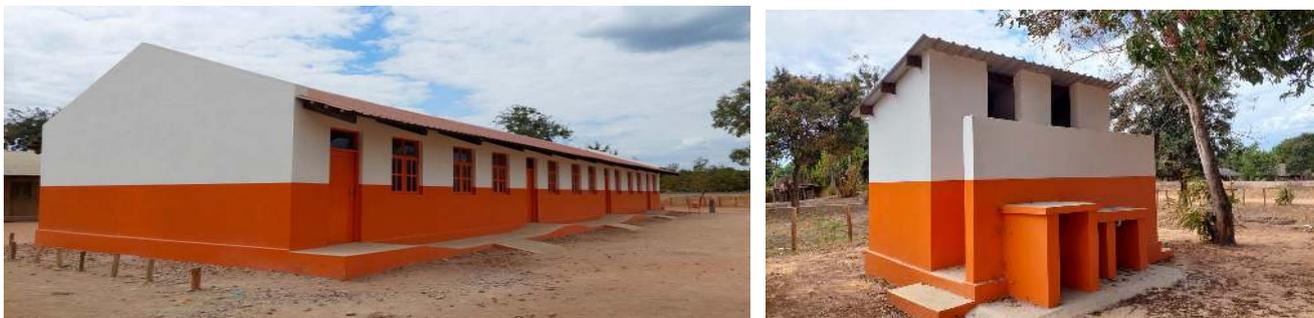
O edifício, ainda em construção, apresenta rachas. Para além disso pressupõe-se que foi usada madeira fresca e que depois de secar começou a provocar aberturas, uma situação que cria anomalias nas janelas e portas. A escola não beneficiou de tanque de água nem de furo. Usa água da comunidade e o sanitário não está em uso, de acordo com o director da escola, por falta a sinalização do género na porta. Em 2020, a escola recebeu 60 carteiras.

Imagem 37: salas de aulas e sanitários em construção na EPC de Mississe

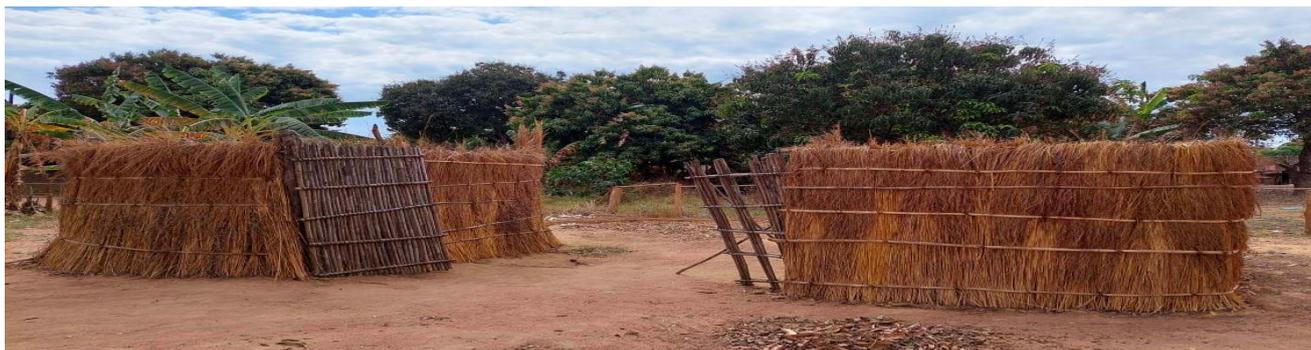
Imagem 39: sanitários precários em uso na EPC de Mississe

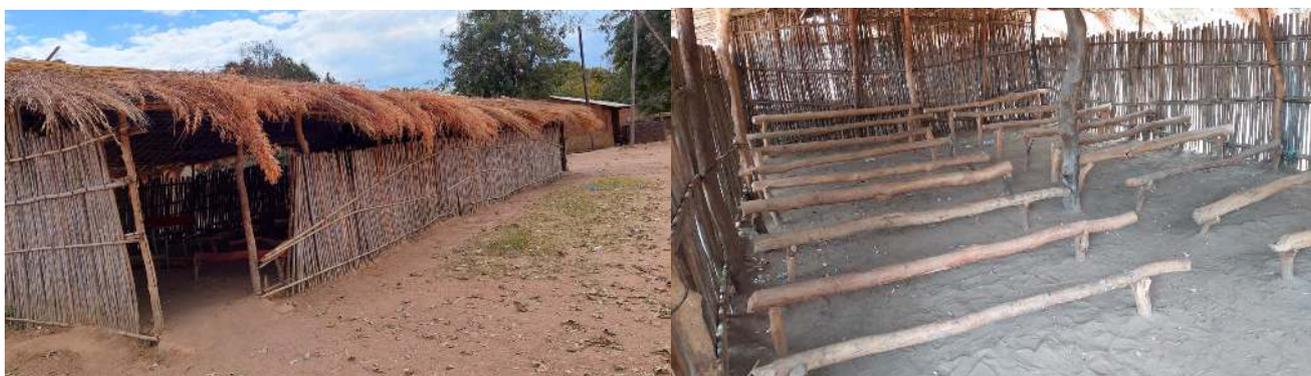
Imagem 40: salas de aulas precárias em uso na EPC de Mississe

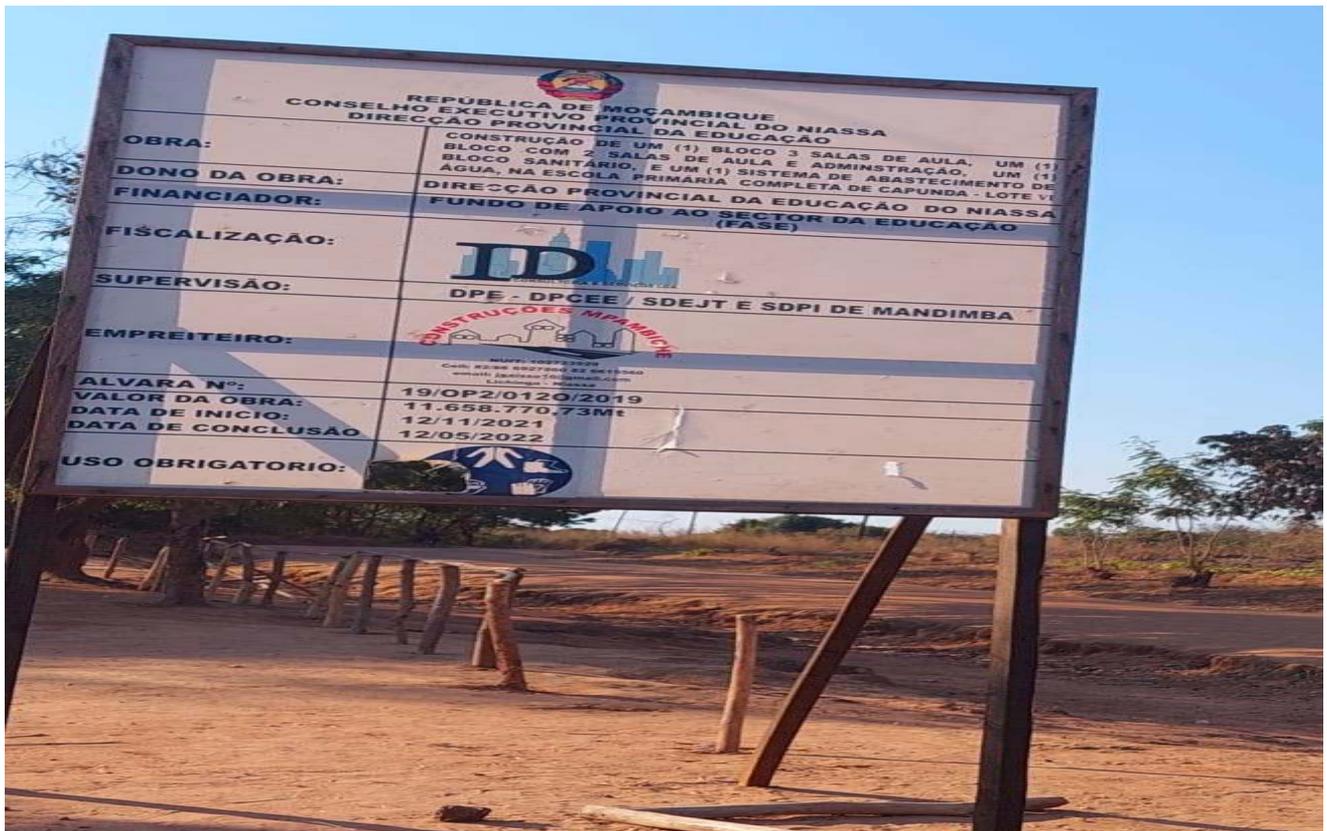
Imagem 41: Placa de construção das salas de aulas na EPC de Kapunda

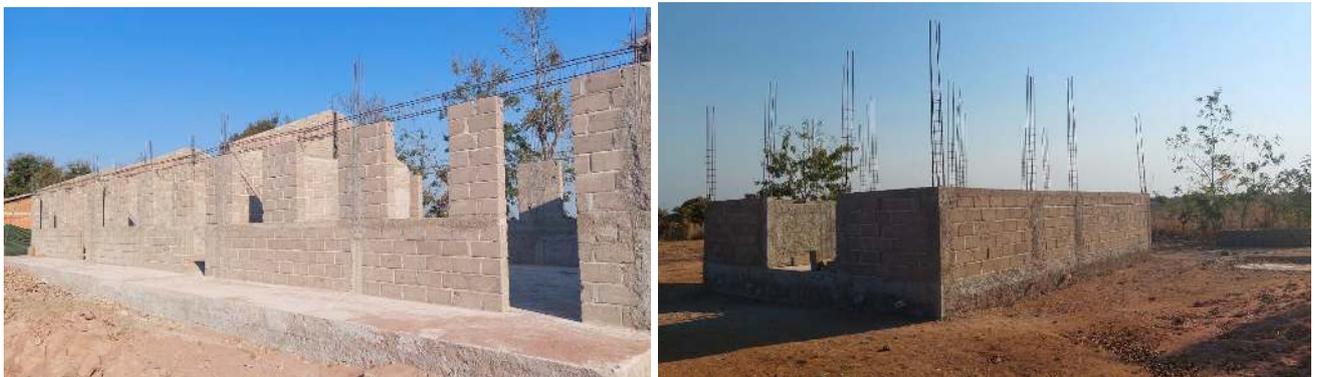
As obras estão na fase de colocação das vigas

Imagem 42: Salas de aulas e sanitários em construção na EPC de Kapunda

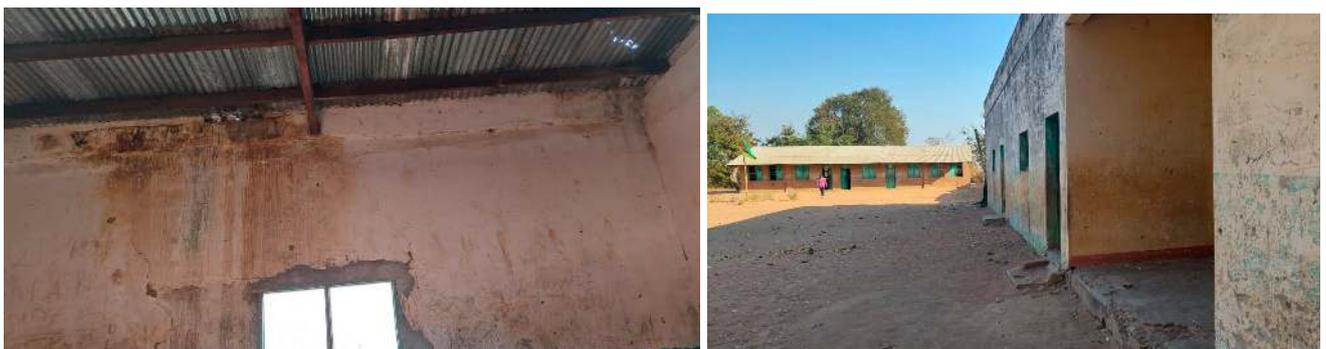
Foi colocado um painel de energia solar que neste momento não está a funcionar. A escola não tem água, os alunos e professores são obrigados a percorrer cerca de 5km para a obtenção da água, tempo este que poderia ser gasto na melhoria do processo de ensino e aprendizagem.

Imagem 43: Salas de aulas em uso na EPC de Kapunda

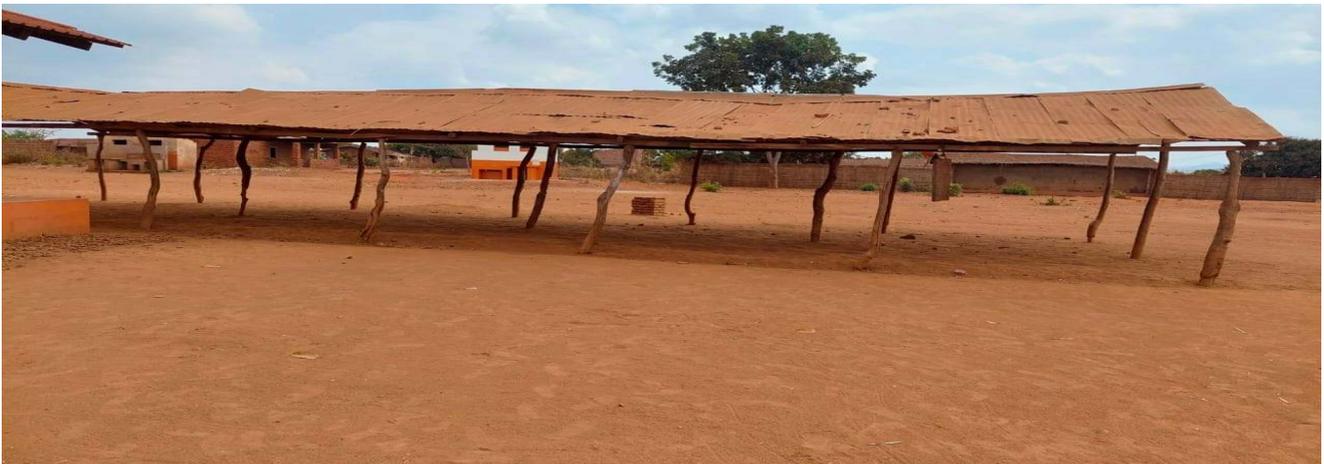
Imagem 44: Salas de aulas em uso na EPC Julius Nyerere

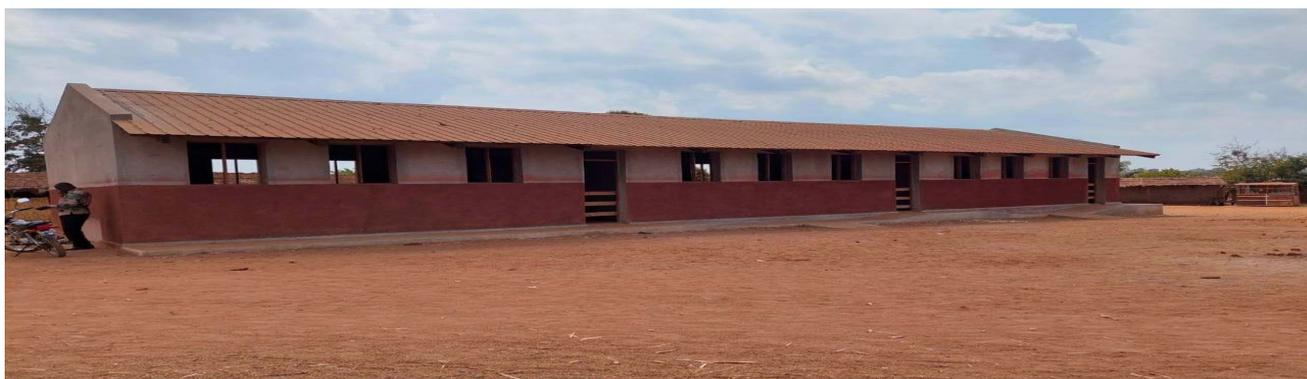
Imagem 45: Salas de aulas em construção na EPC Nassalo

A construção das novas salas de aulas iniciou em Outubro de 2021, entretanto ainda não tem placa. Neste momento, parte das obras estão paralisadas desde Junho de 2022, estando actualmente a construir-se apenas as 3 salas sem o bloco administrativo. O projecto inclui um ponto de lavagem de mãos, mas a escola não tem furo de água e a água é retirada distante, cerca de 7 a 9 km.

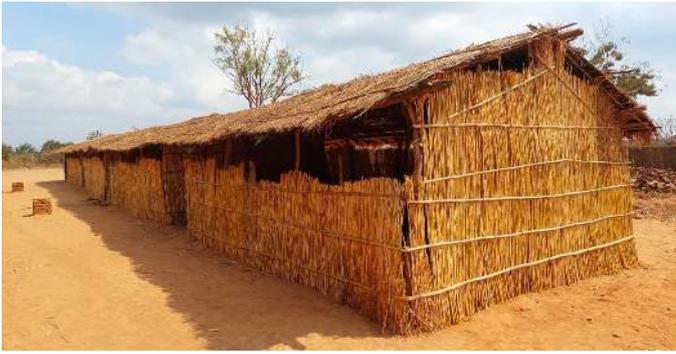
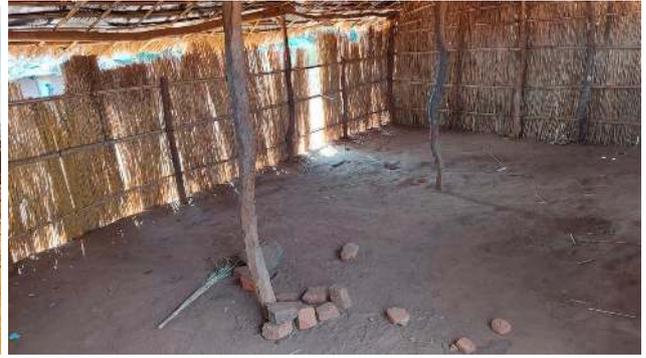
A escola não possui carteiras e nunca as recebeu. Os alunos devem trazer troncos, madeiras e paus para se poderem sentar. Conforme mostra a imagem 47.

Imagem 47: Parte interior e exterior das salas de aulas em uso na EPC Nassalo

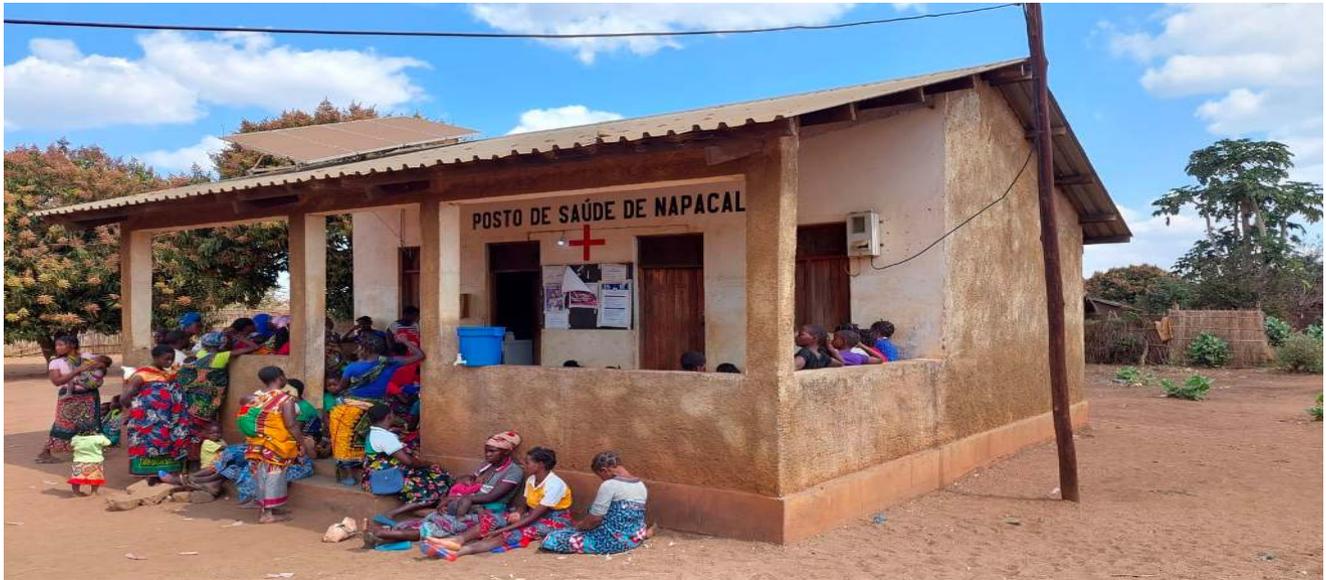
Imagem 48: Parte exterior do posto de saúde de Napacala

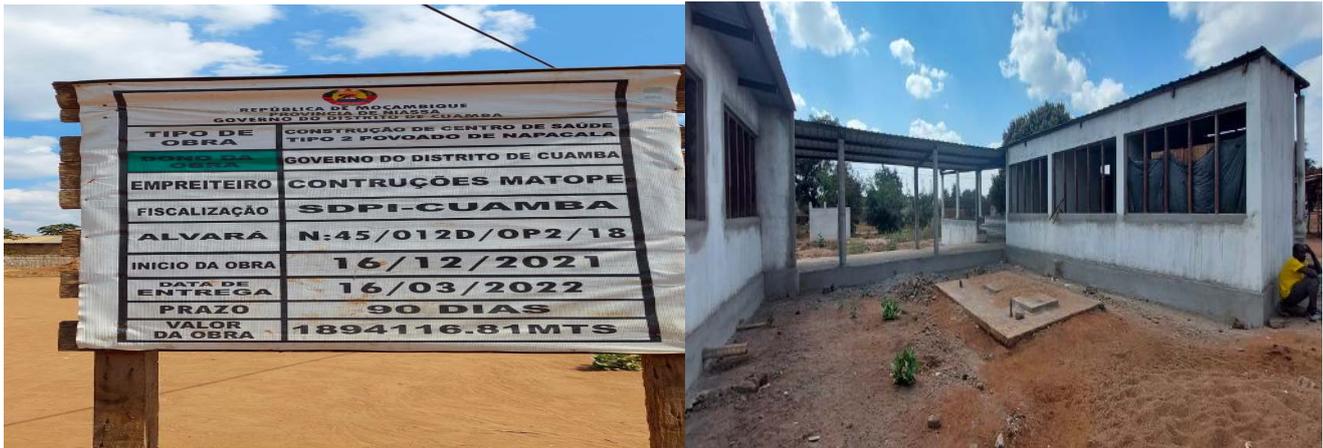
A obra apresenta algumas deficiências. Por exemplo, a fossa central está entre dois edifícios o que pode criar um mau cheiro. (ver imagem 49). Constatou-se muito desnível no soalho e acabamentos e bancos mal feitos. O contraplacado do tecto falso apresenta desníveis e ondulações.

Imagem 49: Placa de construção e nova unidade sanitária em construção em Napacala

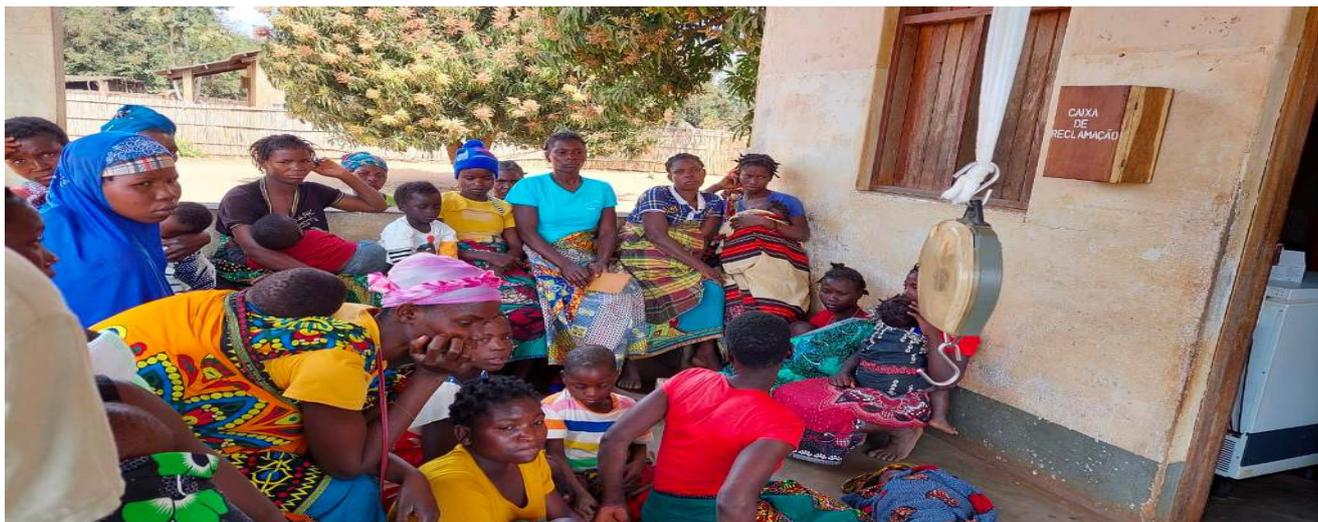
CS de Napacala em ampliação. A actual US mostra-se insuficiente para acompanhar a demanda da população estimada em 13.200 habitantes.

Imagem 51: Parte exterior do posto de saúde de Napacala Pacientes aglomerados aguardando atendimento

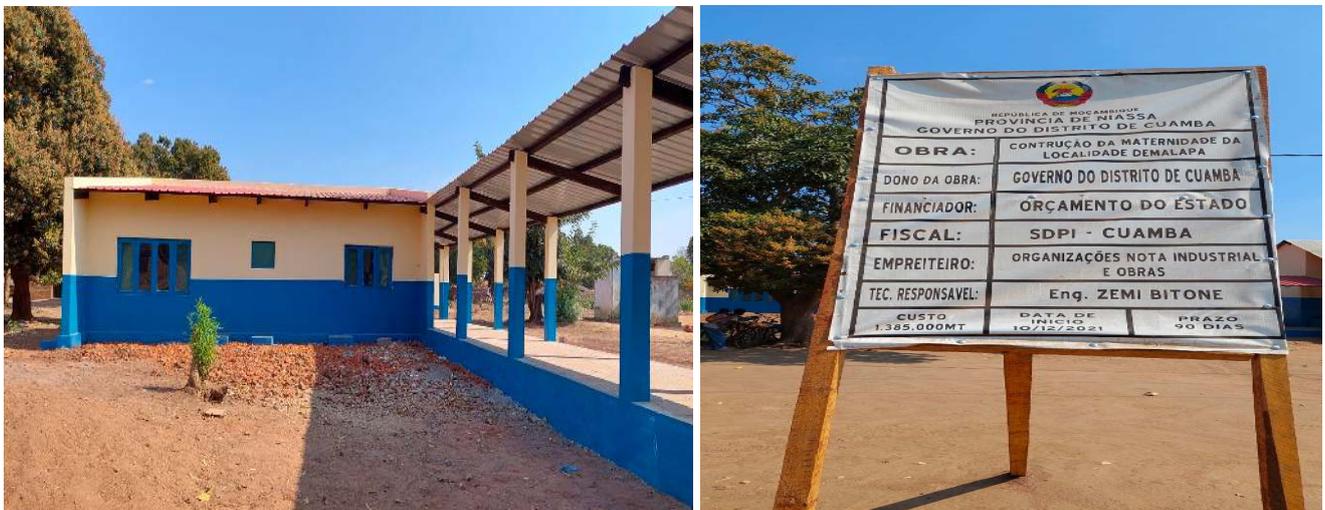
A obra em curso compreende a ampliação da maternidade para cerca de 04 camas.

Imagem 53: Placa de construção e nova unidade sanitária em construção em Malapa

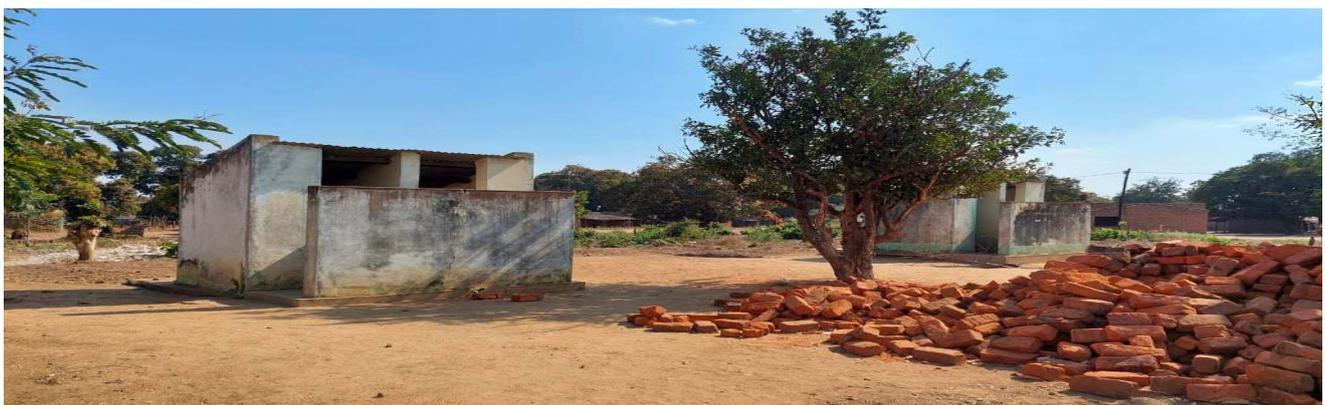
Imagem 54: Sanitários em uso no CS de Malapa

Sanitários do centro de saúde.
