RASTREIO DA DESPESA PÚBLICA

Sector de Saúde e Educação

Província de Niassa

Unidades sanitárias recém-inauguradas inoperacionais e infra-estruturas escolares fora do prazo para a conclusão marcam a execução orçamental na província de Niassa

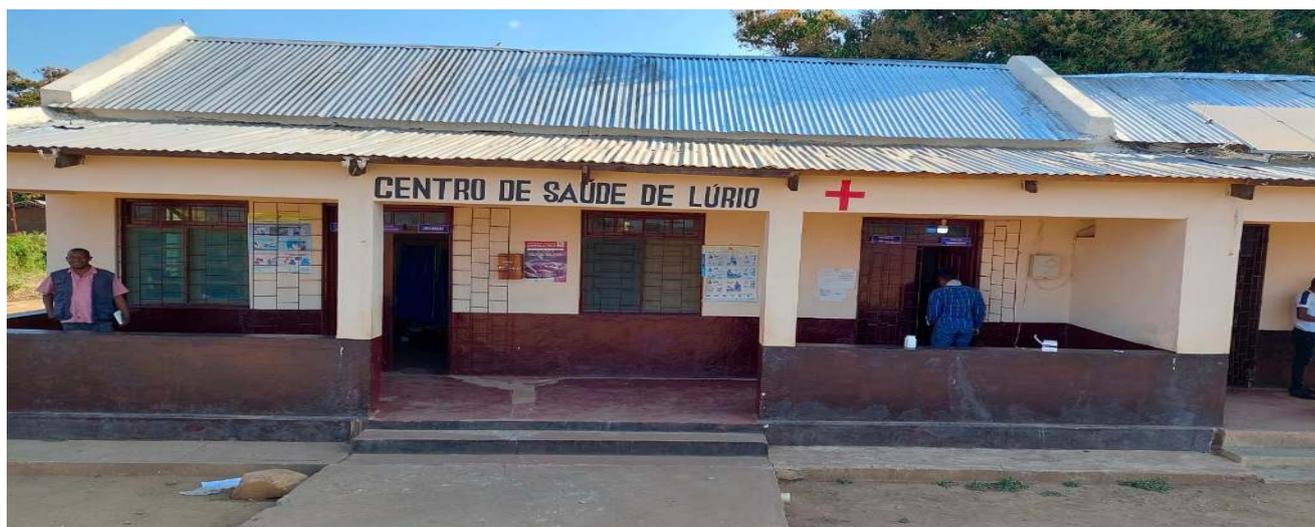
Imagem 56: Centro de saúde de Lúrio

Alguns serviços funcionam confinados no mesmo espaço. Os equipamentos são insuficientes. Apesar da reabilitação, o edifício continua a sofrer com as termites, o que periga o tecto falso.

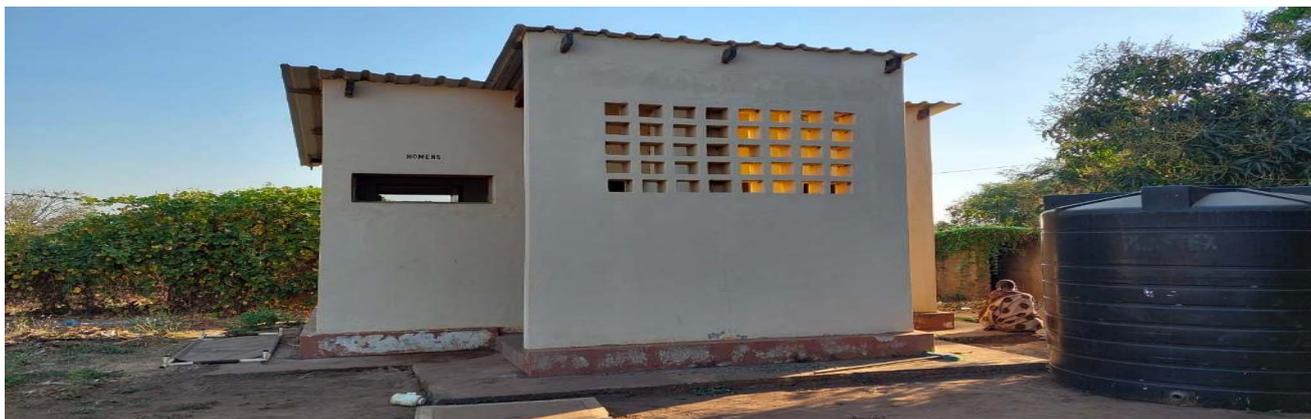
Imagem 57: Sanitários recém-construídos inoperacionais no Centro de saúde de Lúrio

Sanitários recém-construídos entupidos e exalando cheiro nauseabundo. De ressaltar que estes se encontram a menos de 5 metros da sala do Paupério.

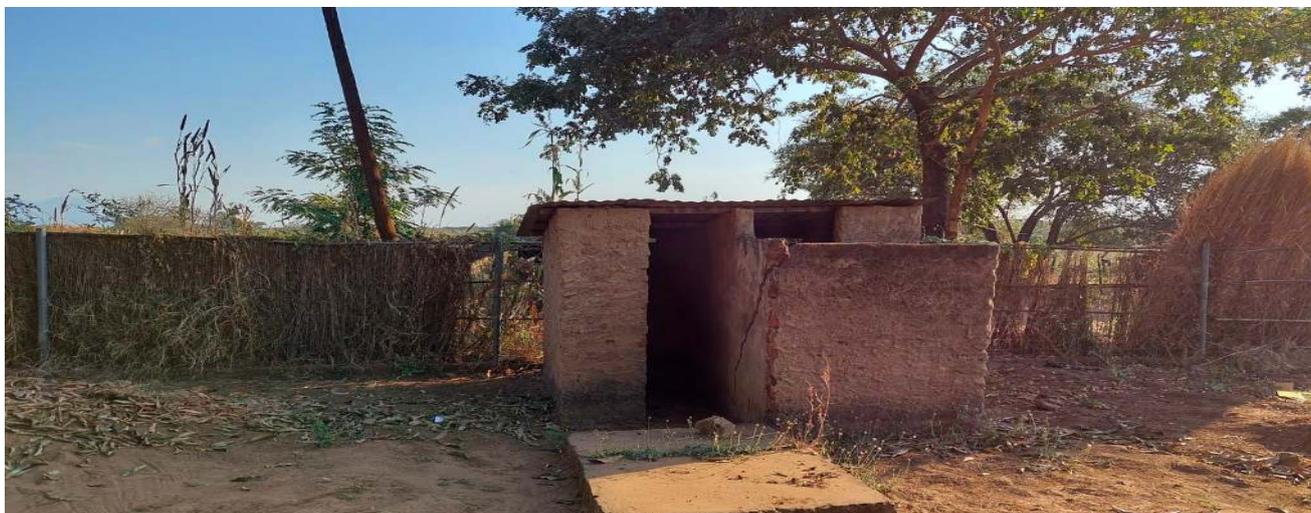
Imagem 58: Sanitários em uso no Centro de saúde de Lúrio

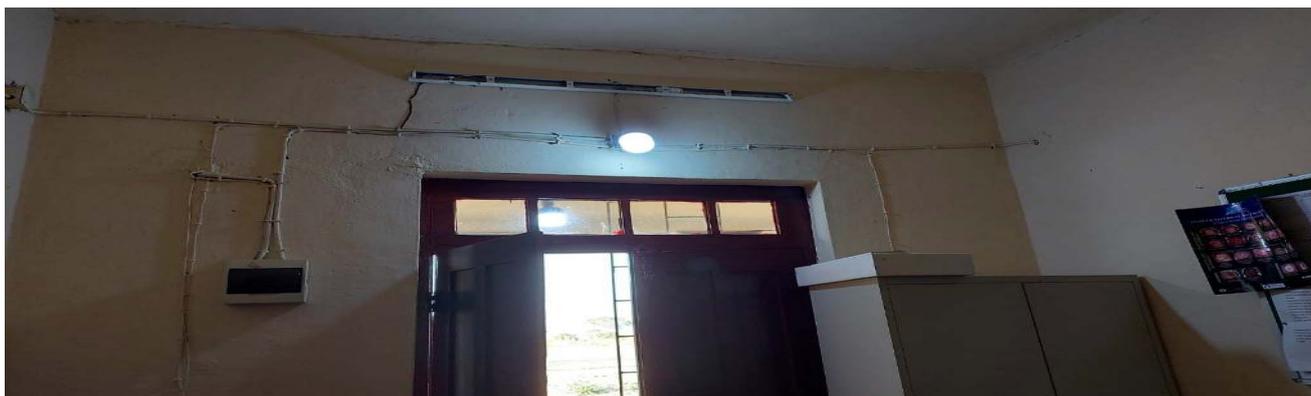
Imagem 62: interior do Centro de saúde de Lúrio com lâmpada acesa ininterruptamente devido a falhas na instalação elétrica

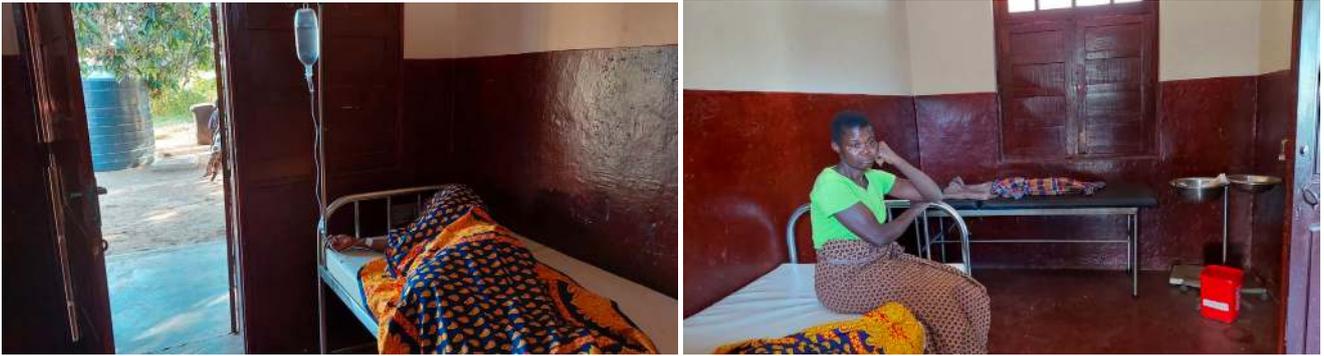
A maternidade não possui *kits* de parto. Tem apenas 2 camas. Realiza cerca de 6 partos por dia. Praticamente não possui puerpério. Nos dias com 6 partos, as pacientes partilham a mesma cama ou dormem no chão.

Imagem 63: Interior da maternidade no Centro de saúde de Lúrio

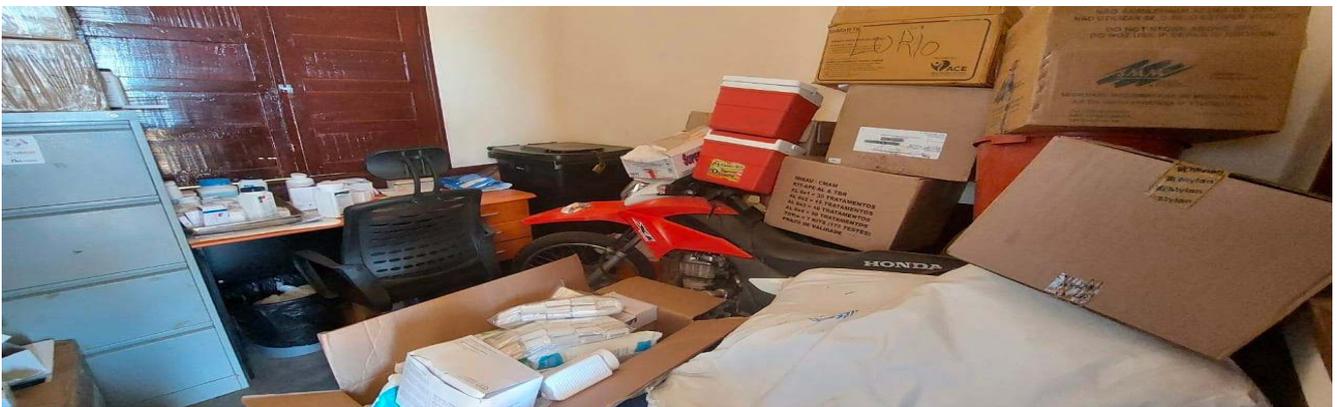
Farmácia da US onde são armazenados medicamentos sem nenhum critério e outros equipamentos e pertences dos funcionários, como mostra a figura.

Imagem 64: Farmácia e armazém de medicamentos do Centro de saúde de Lúrio

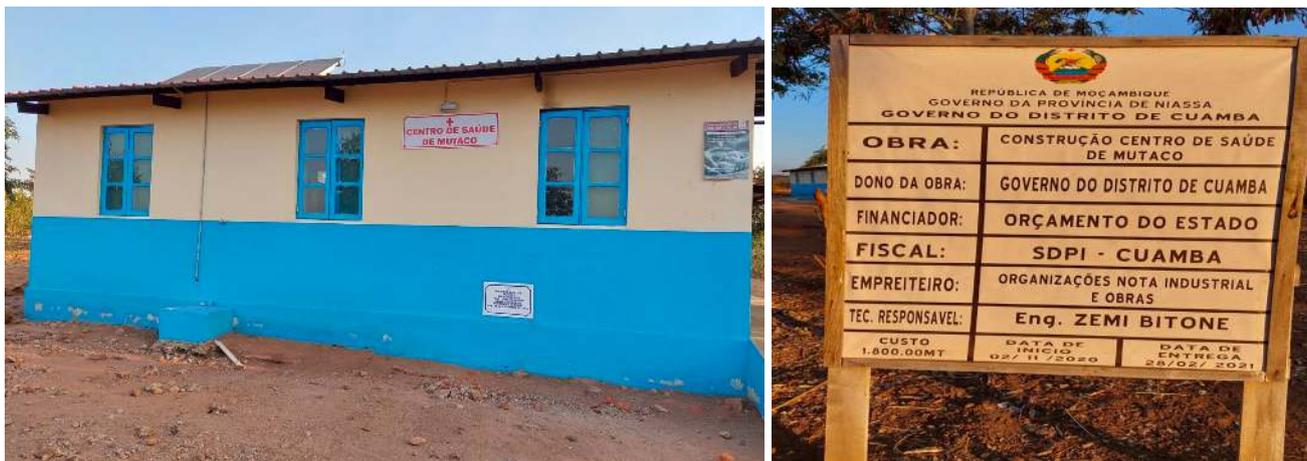
A US não tem água canalizada. A água usada é tirada no rio a cerca de 5km. Não tem casa de banho. A falta de água é justificada pela configuração geológica da zona e por isso não foi possível abrir-se um furo. A equipa de rastreio apurou que no presente ano fracassou a tentativa de abrir-se um furo. Pelo que se sugerisse a construção de um sistema de caleiras para captar alguma água no período chuvoso. Apesar de não ter água, a US apresenta-se limpa em todos os compartimentos.

Imagem 66: Placa de construção e centro de saúde de mutaco recém-construído

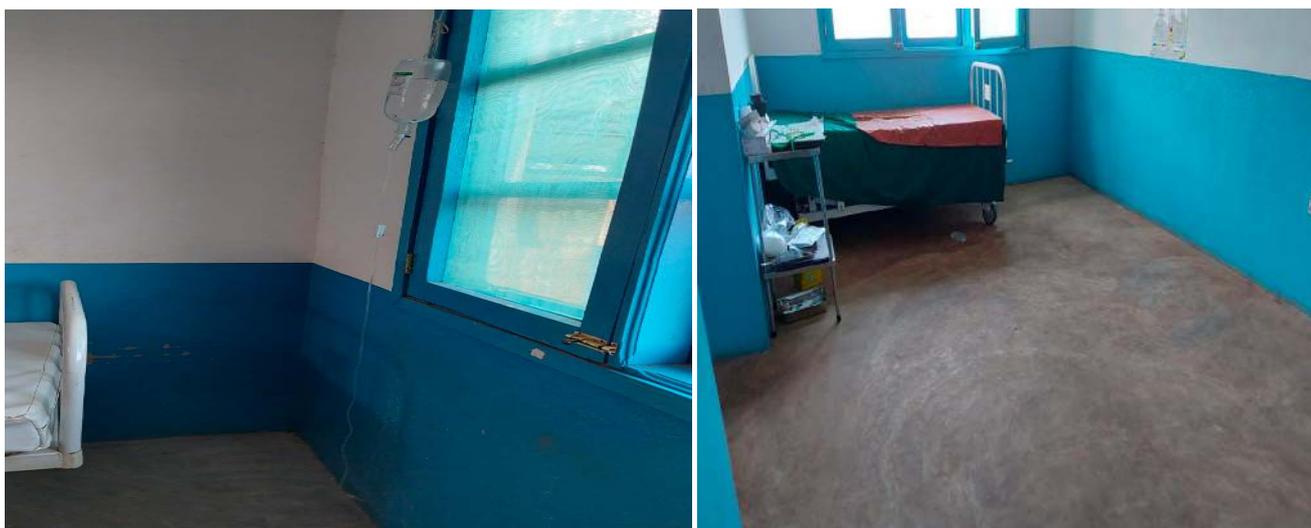
Não tem aterro para o lixo anatómico.

Não possui baldes e outros equipamentos para higienização do material e para a recolha dos resíduos.

Não possui suporte para soro (ver imagens 67)

Imagem 67: Parte interior do centro de saúde de mutaco

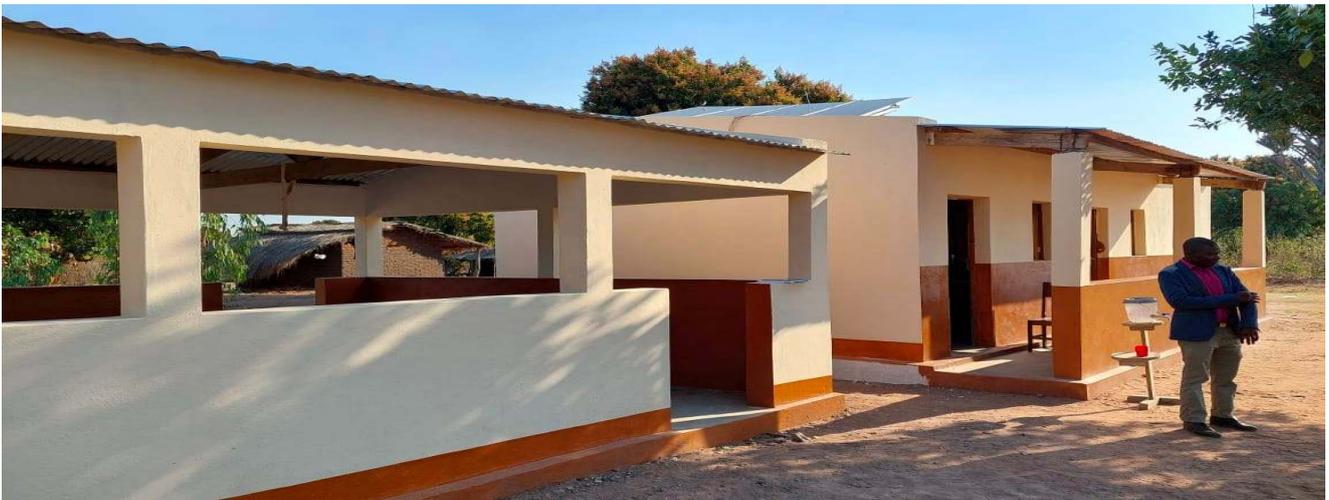
É um dos CS intervencionados, cujo início das obras foi em Setembro de 2021 e têm registado atrasos e paragens devido à chuva. As intervenções foram no sentido de trocar as portas, janelas e cobertura. Neste momento, o empreiteiro, Goliath Construções, encontra-se a finalizar os trabalhos.

Imagem 73: Centro de saúde de Muhirine

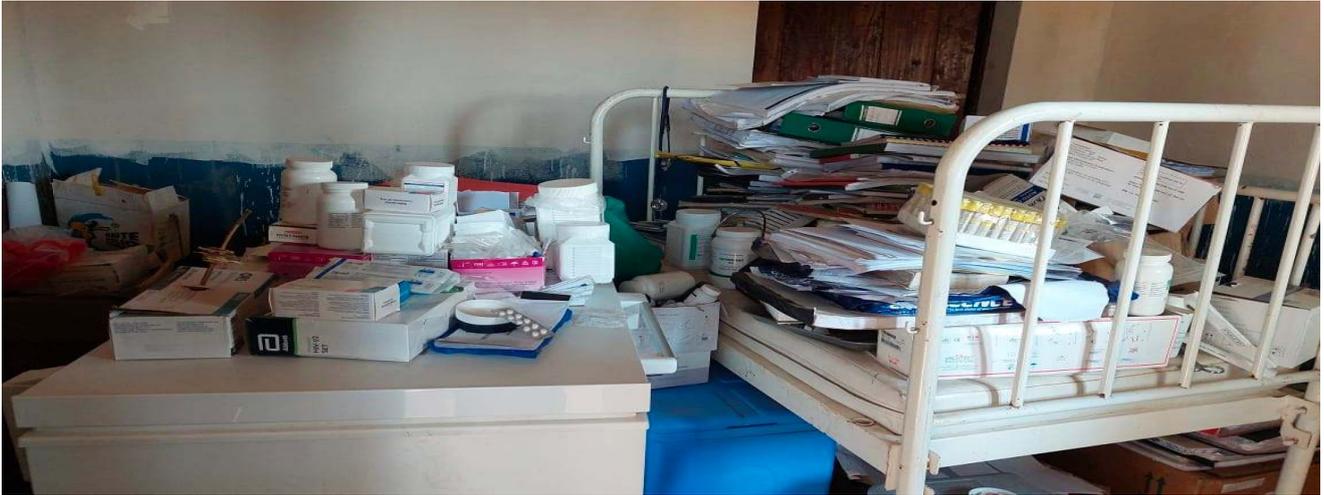
Imagem 75: Medicamentos livros e outro material no Centro de saúde de Muhirine em construção

As fotos descrevem que a US vem funcionando num espaço limitado e de difícil organização dos materiais, incluindo medicamentos. Por exemplo, a farmácia e outros serviços funcionam no mesmo local, o que dificulta o atendimento. Por forma a prosseguir com as consultas de SMI, foi construído um alpendre para triagem e SMI, pelo facto de o tecto do edifício principal estar em fase de renovação.

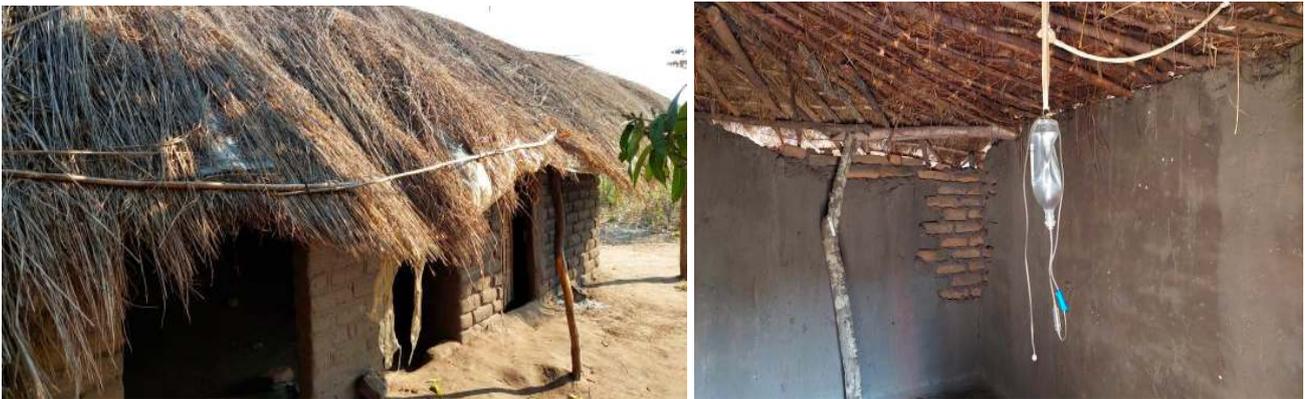
Imagem 76: Enfermaria actualmente usada no Centro de saúde de Muhirine

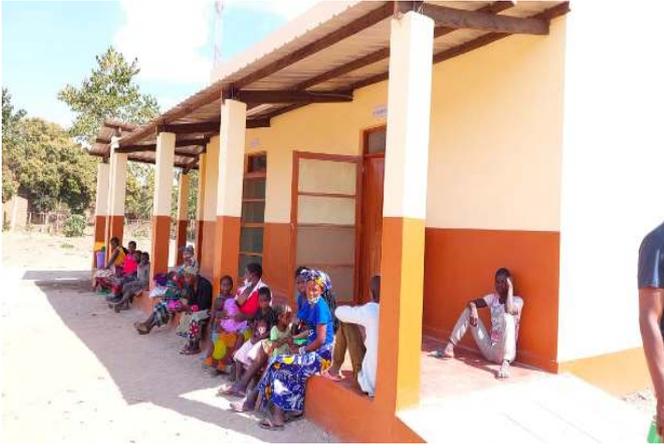
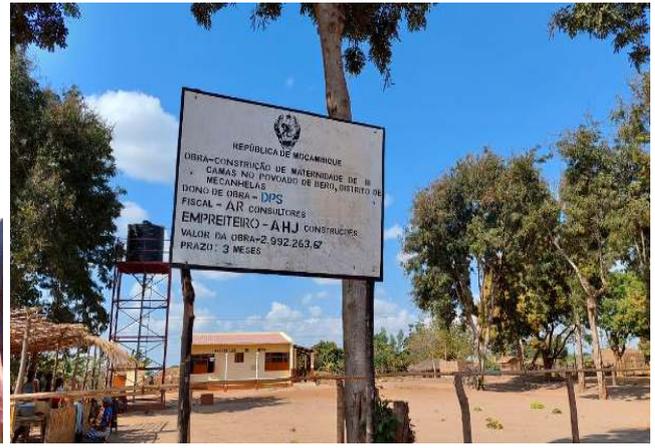
Imagem 79: Placa de construção e parte traseira da maternidade de Bero

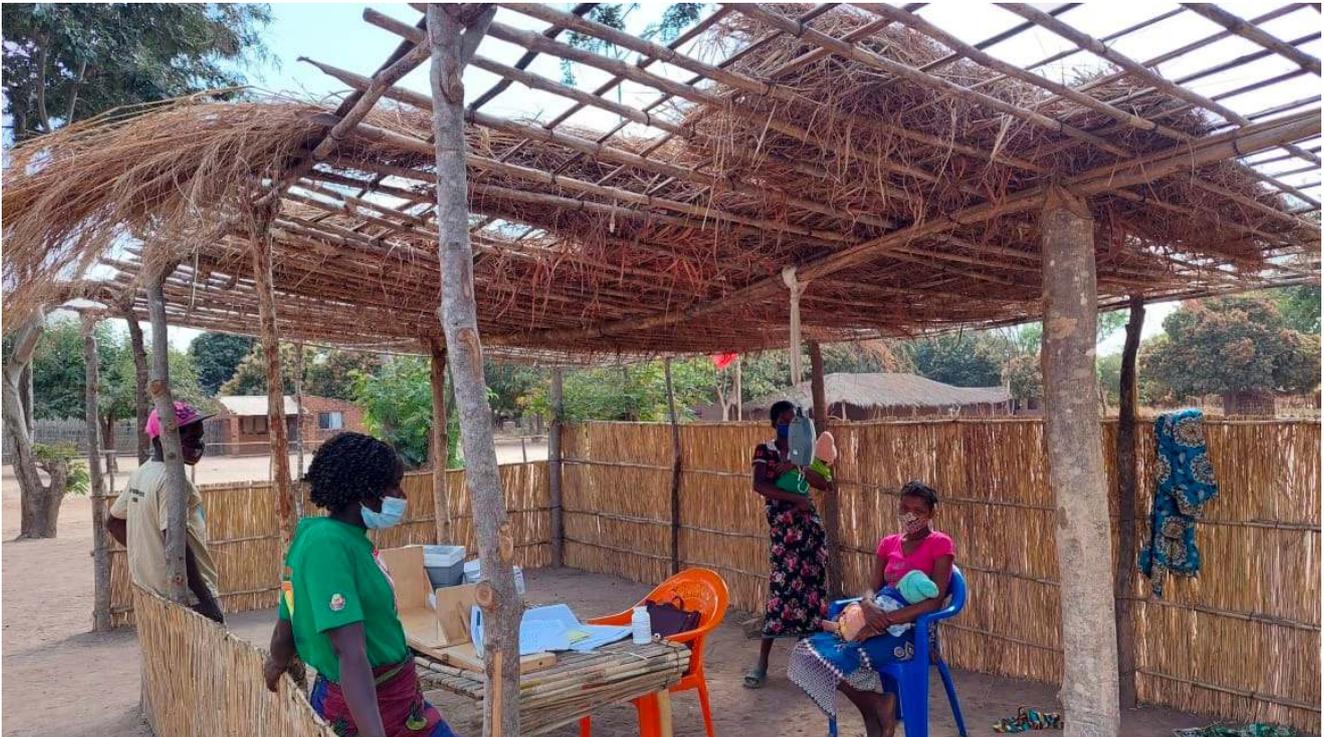
As mulheres devem trazer tudo que precisam para o parto, desde baldes, capulanas, lâminas, etc. Não tem o instrumento ideal para pendurar o soro

Imagem 80: Local para as consultas e vacinação na Maternidade de Bero

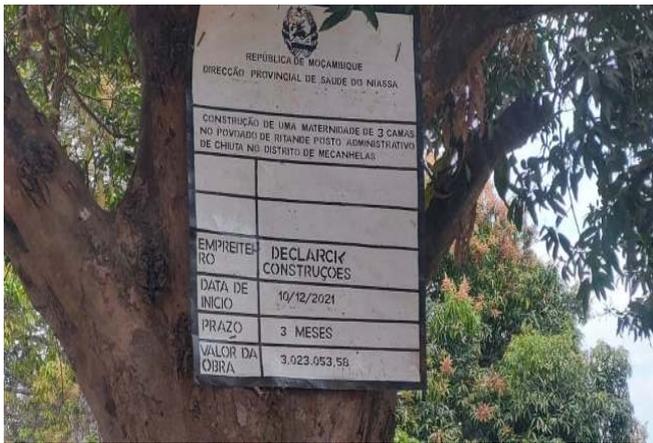
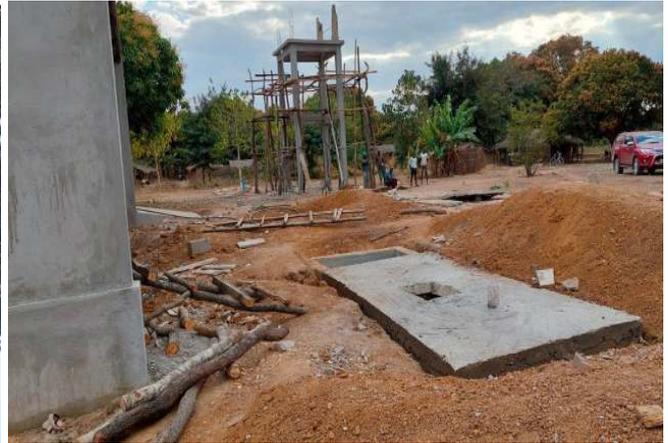
Está em construção a maternidade, uma torre para água e sanitários externos, cujas obras iniciaram em Setembro de 2021. Algumas ineficiências já foram detectadas. Por exemplo, o tanque que deveria ser colocado é de 5mil litros, mas colocaram um de 1500 litros com a promessa de trocar mais tarde.

Imagem 83: Placa e obras de construção da Maternidade de Ritande

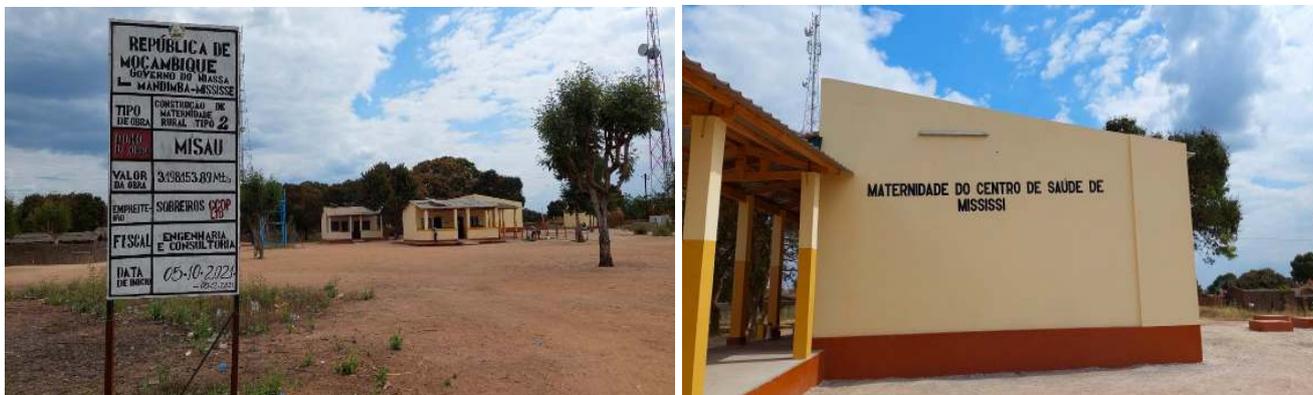
Imagem 85: Placa de construção e obras de construção da Maternidade do Centro de Saúde de Mississe

No âmbito das obras, foi montado um furo que nunca chegou de funcionar (ver fotos). A maternidade, recentemente inaugurada, possui 3 camas. Tem 2 compartimentos: um para os partos e outro para o puerpério. Entretanto o puerpério é usado para as consultas, planeamento familiar e consulta pré-natal.

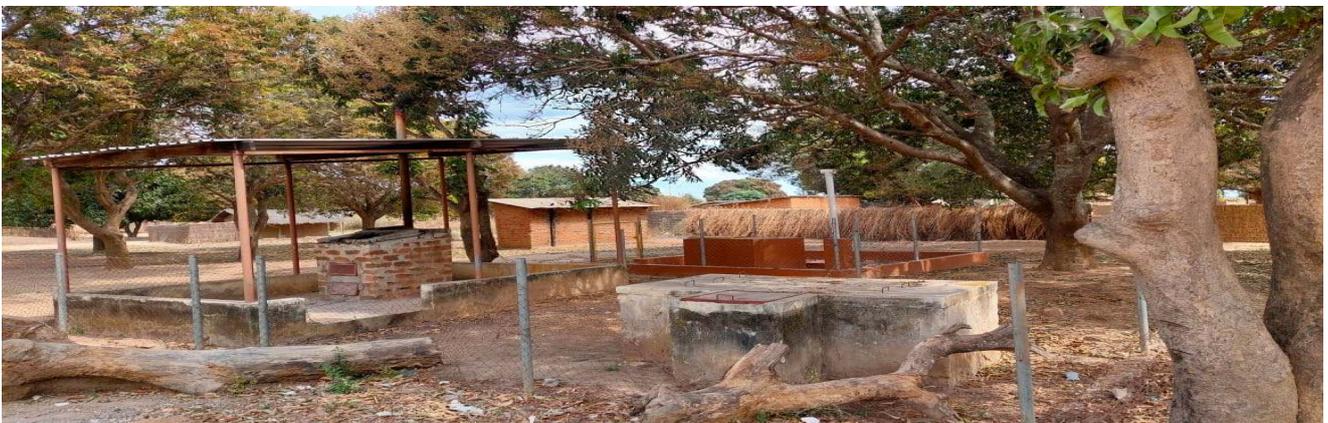
A incineradora não está a funcionar.

Imagem 88: incineradora inoperacional por entupimento no Centro de Saúde de Mississe

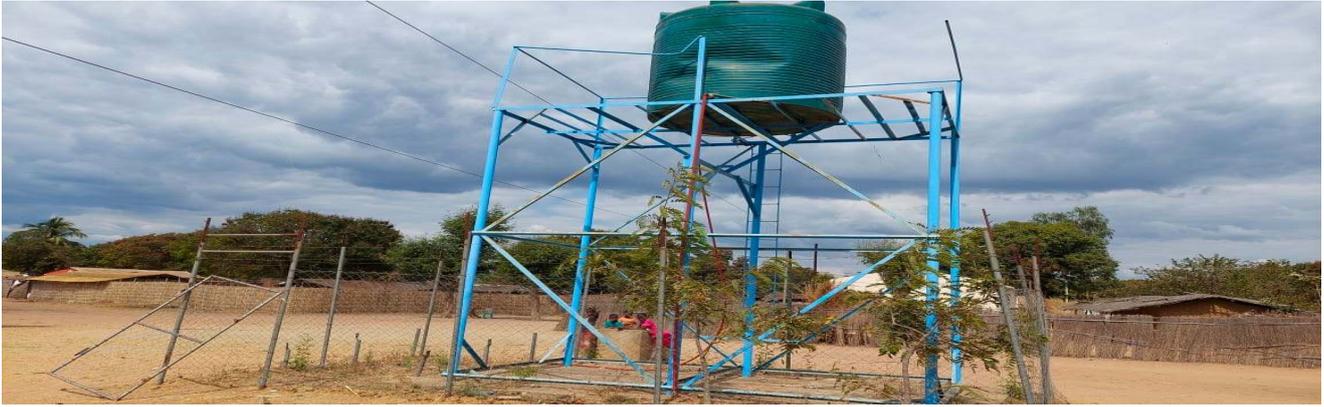
Tanque de água construído que nunca funcionou

Imagem 90: Tanque de água inoperacional no Centro de Saúde de Mississe

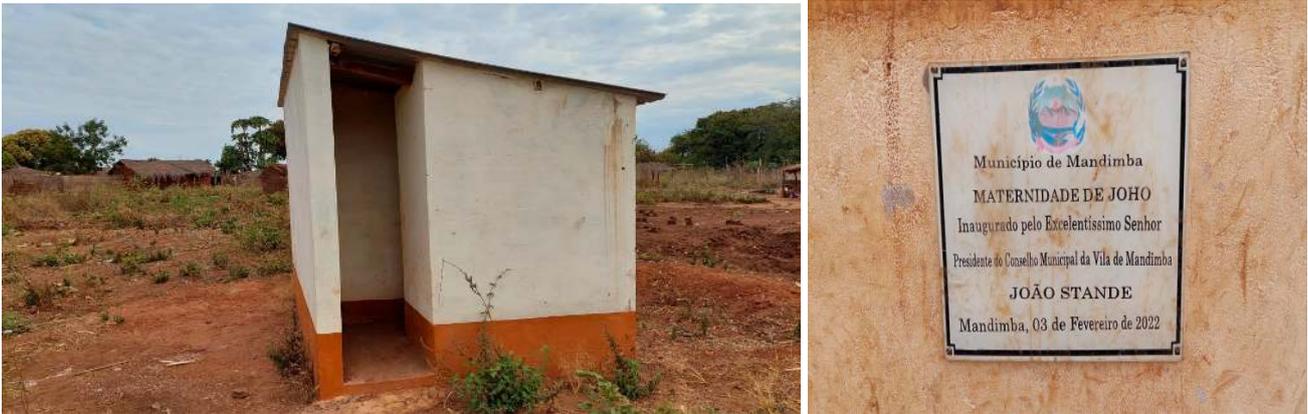
Os sanitários externos são invadidos pela comunidade e encontram se imundos.

Imagem 94: Sanitários e placa de construção da maternidade de Joho

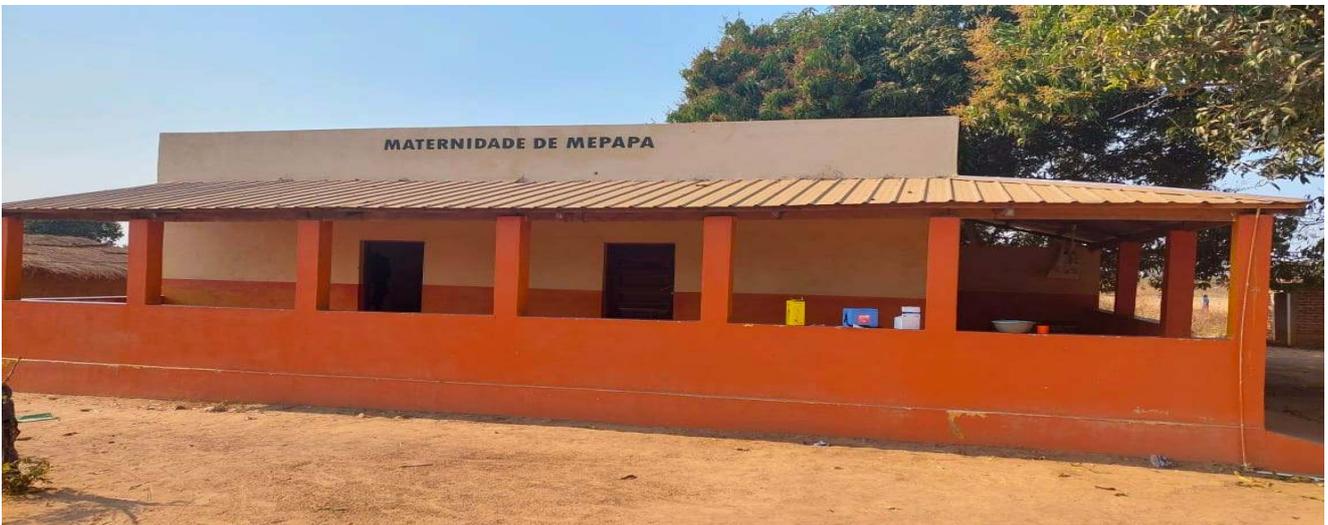
O CS de Mepapa foi construído com recursos do Conselho Municipal da Vila de Mandimba em 2021. Entrou em funcionamento em Fevereiro de 2022. Custou 1.303.110,90Mt. Não recebeu nenhum equipamento novo e a maternidade está com carência de equipamento médico.

Imagem 95: Parte exterior da maternidade de Mepapa recém-inaugurada

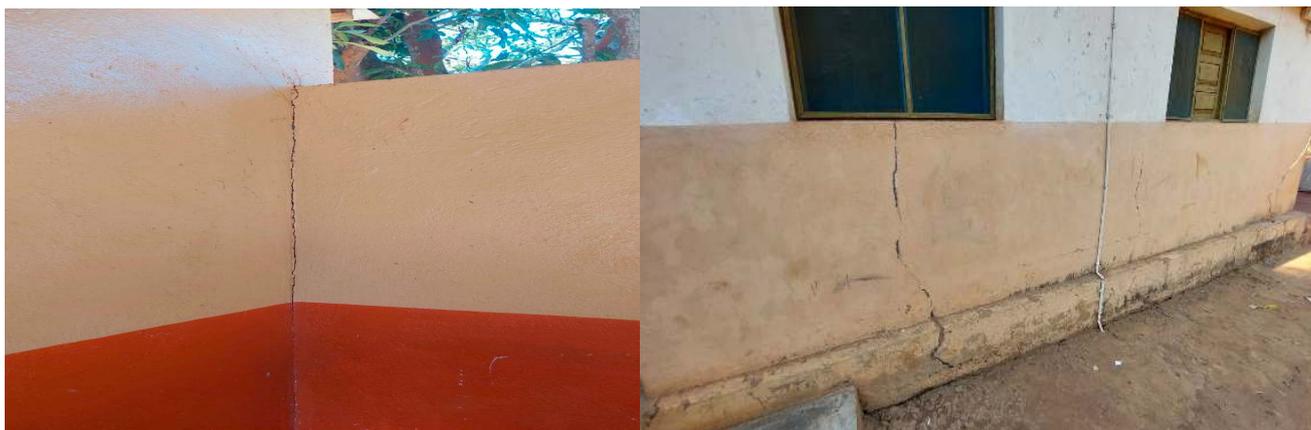
Imagem 96: Paredes com rachas da maternidade de Mepapa

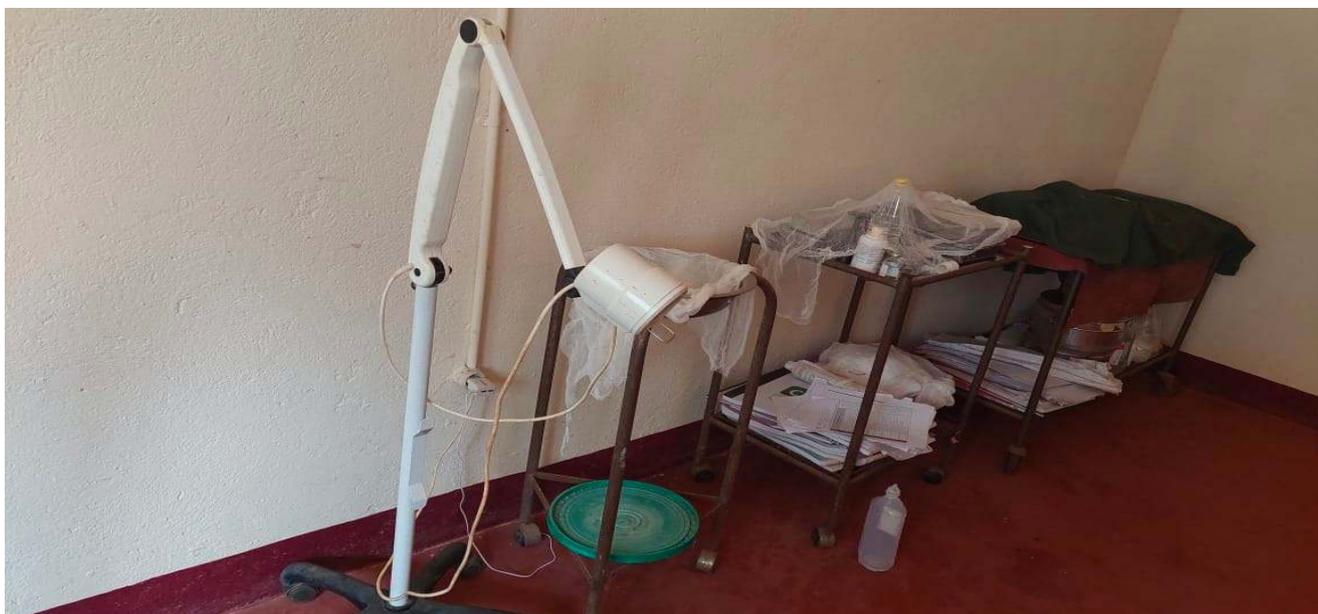
Materiais obsoletos e enferrujados em uso na maternidade

Imagem 99: Materiais obsoletos e enferrujados em uso na maternidade de Mepapa

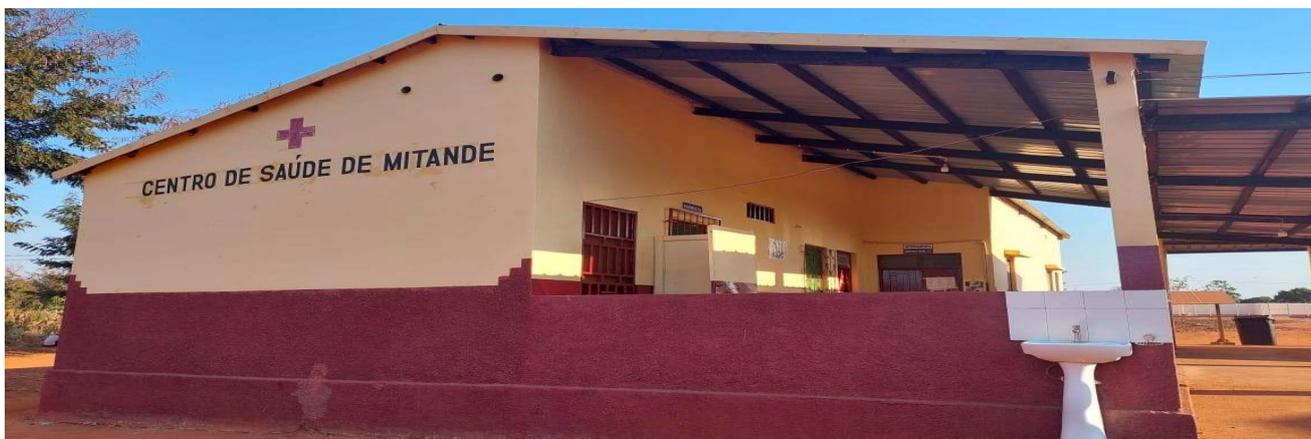
Imagem 100: Centro de saúde de Mitande

Na maternidade há falta de equipamentos como tesouras bisturi, *kits* de partos. Tem apenas 2 camas e não tem berçário.
