**Depois de gastar 3,5 bilhões de meticais com obras nas escolas...**

## **Suspensão de aulas presenciais revela falhas na resposta a Covid-19 no sector da Educação**

Por: Leila Constantino

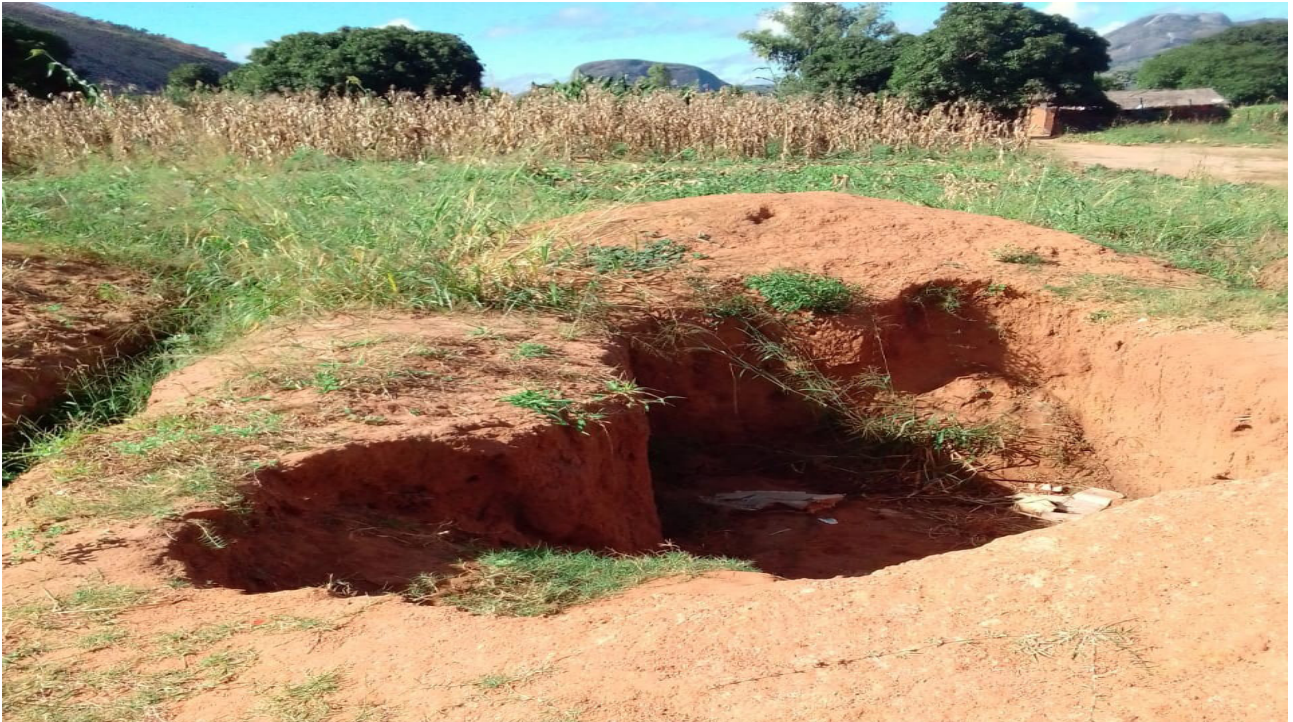
**Figura 1:** Escavações para início de obras – Escola Secundária de Niosse- Distrito de Malema

Até finais de Maio de 2021, as obras em algumas escolas beneficiárias deste projecto ainda não tinham sido concluídas, outras sequer se tinha a certeza da sua conclusão. São cerca de 56,8% de escolas com obras ainda não concluídas até o período referido. A Escola Secundária de Niosse, no distrito de Malema, província de Nampula, faz parte deste universo. A escola é beneficiária de uma parte dos fundos do projecto, entretanto, as obras ainda não tinham iniciadas. Segundo se apurou, o empreiteiro apenas fez a escavação e a obra parou nesse estágio, desde Janeiro do ano corrente. O director desta escola relatou que não há esperança de retoma das obras, desconfiando que seja um caso de desvio de fundos, que segundo este coloca em causa a saúde dos alunos e funcionários pela falta de condições adequadas de saneamento nesta escola, especialmente neste período de pandemia.

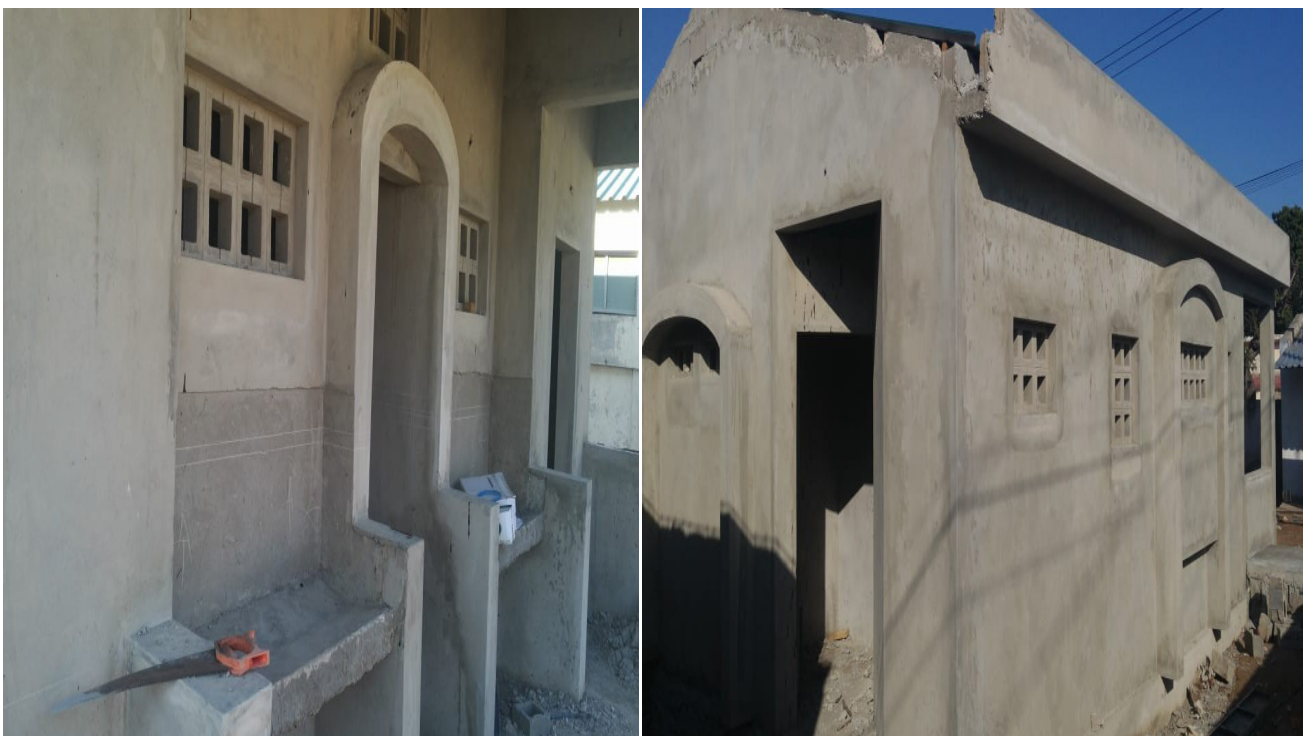
**Figura 2:** Sanitário em construção na Escola Secundária Acordos de Lusaka- Maxixe

Outro caso de atraso de obras é o da Escola Secundária Acordos de Lusaka na Cidade de Maxixe, província de Inhambane. A escola foi beneficiária de obras de reabilitação e expansão de sanitários, entretanto desde o seu início em Outubro de 2020 até Maio de 2021 ainda não tinham sido concluídas. Segundo relatos do director Adjunto da instituição, as obras decorriam a um ritmo muito lento e se encontravam paralisadas devido a falta de desembolso de fundos por parte do Governo para a sua conclusão (informação recebida do empreiteiro).

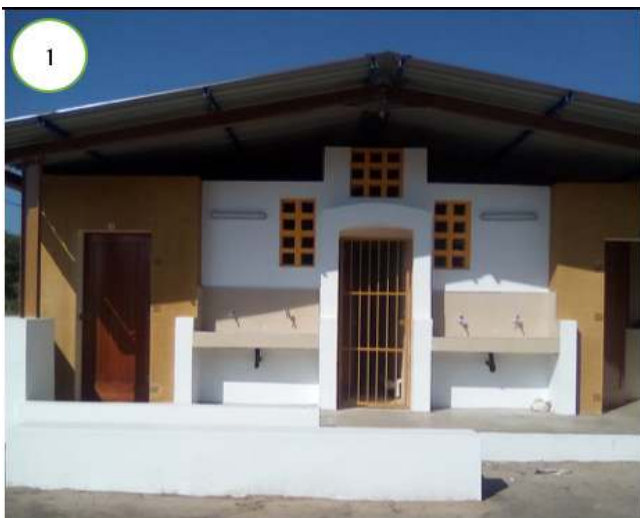
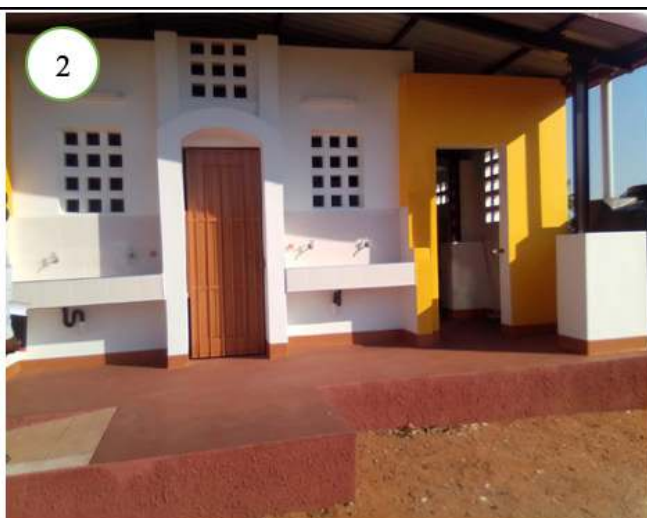
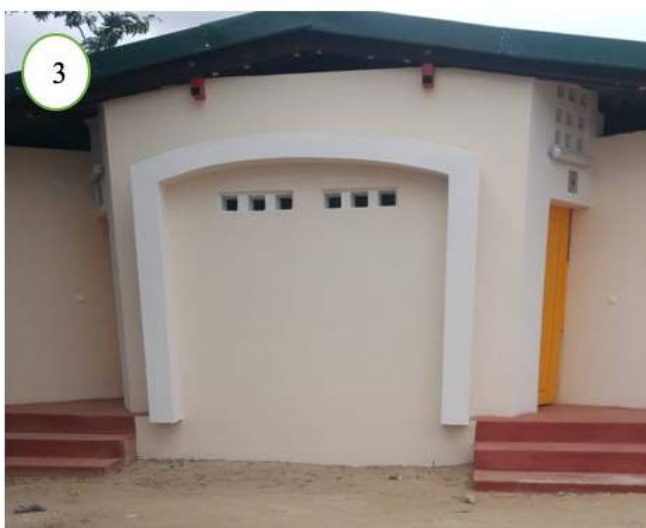
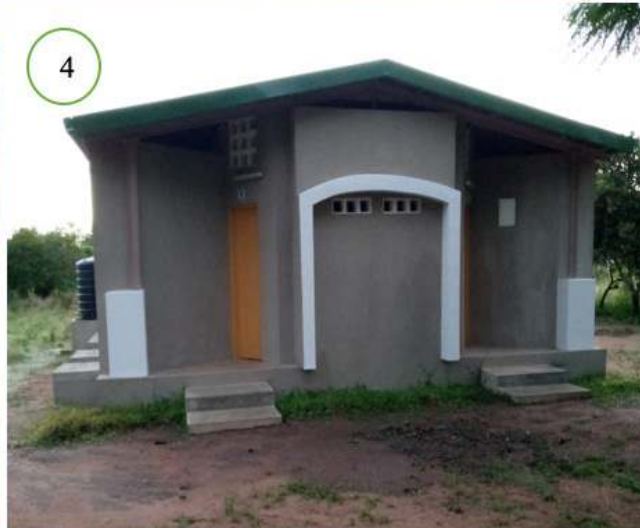
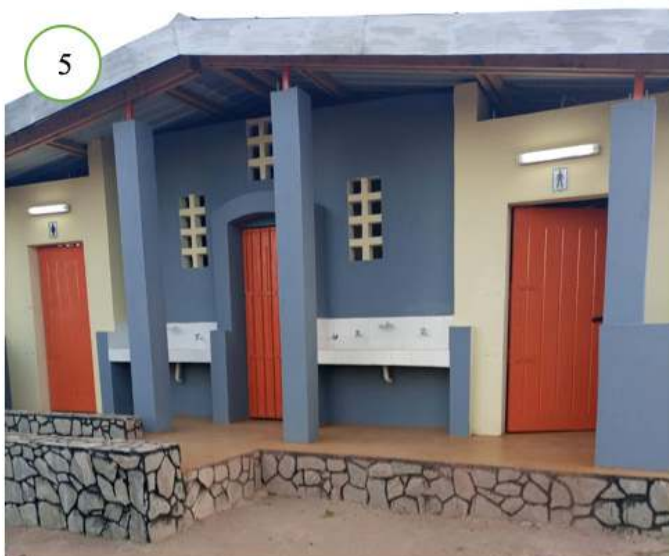
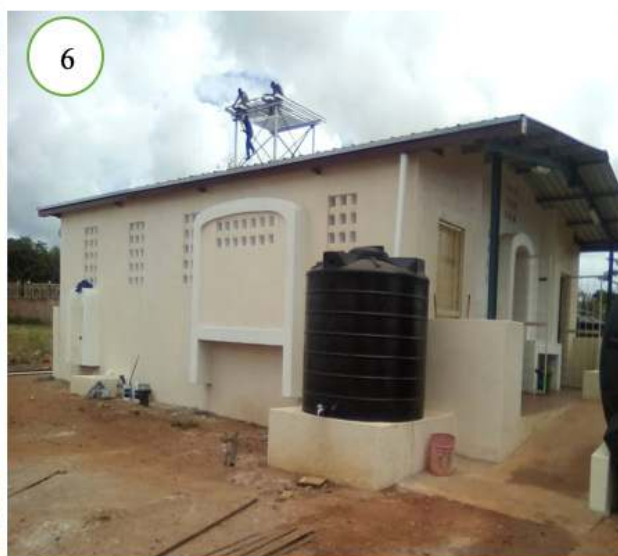
**Figura 4:** Escolas Secundárias de 1- Mabilibili/Maputo; 2- Chiguivitane/Gaza; 3- Mateus Sansão Mutemba/Tete; 4- Instituto Industrial de Morrumbala/Zambézia; 5- Secundária Eduardo Silva Nihia e 6- Secundária Samora Moisés Machel/Niassa.

O Instituto de formação de professores Alberto Joaquim Chipande de Pemba também é um exemplo a destacar, a falta de consulta sobre as necessidades que a instituição enfrenta levaram ao uso desnecessário e inapropriado dos fundos para intervenção no instituto, ou seja, instalação de equipamento sanitário inapropriado para adultos e a não intervenção em locais de maior necessidade como esgotos e foças são problemas realçados pela direcção. Um outro aspecto a destacar que está relacionado ao custo das obras é a estrutura dos sanitários e fontes de água e sistemas de lavagem de mãos. O tamanho, o desenho, o material usado e os acabamentos são detalhes que grandemente influenciam no custo total das obras<sup>10</sup>. De modo geral, observou-se uma similaridade da estrutura das obras em grande maioria das escolas e institutos visitados, tal como mostra a Figura 2 abaixo:

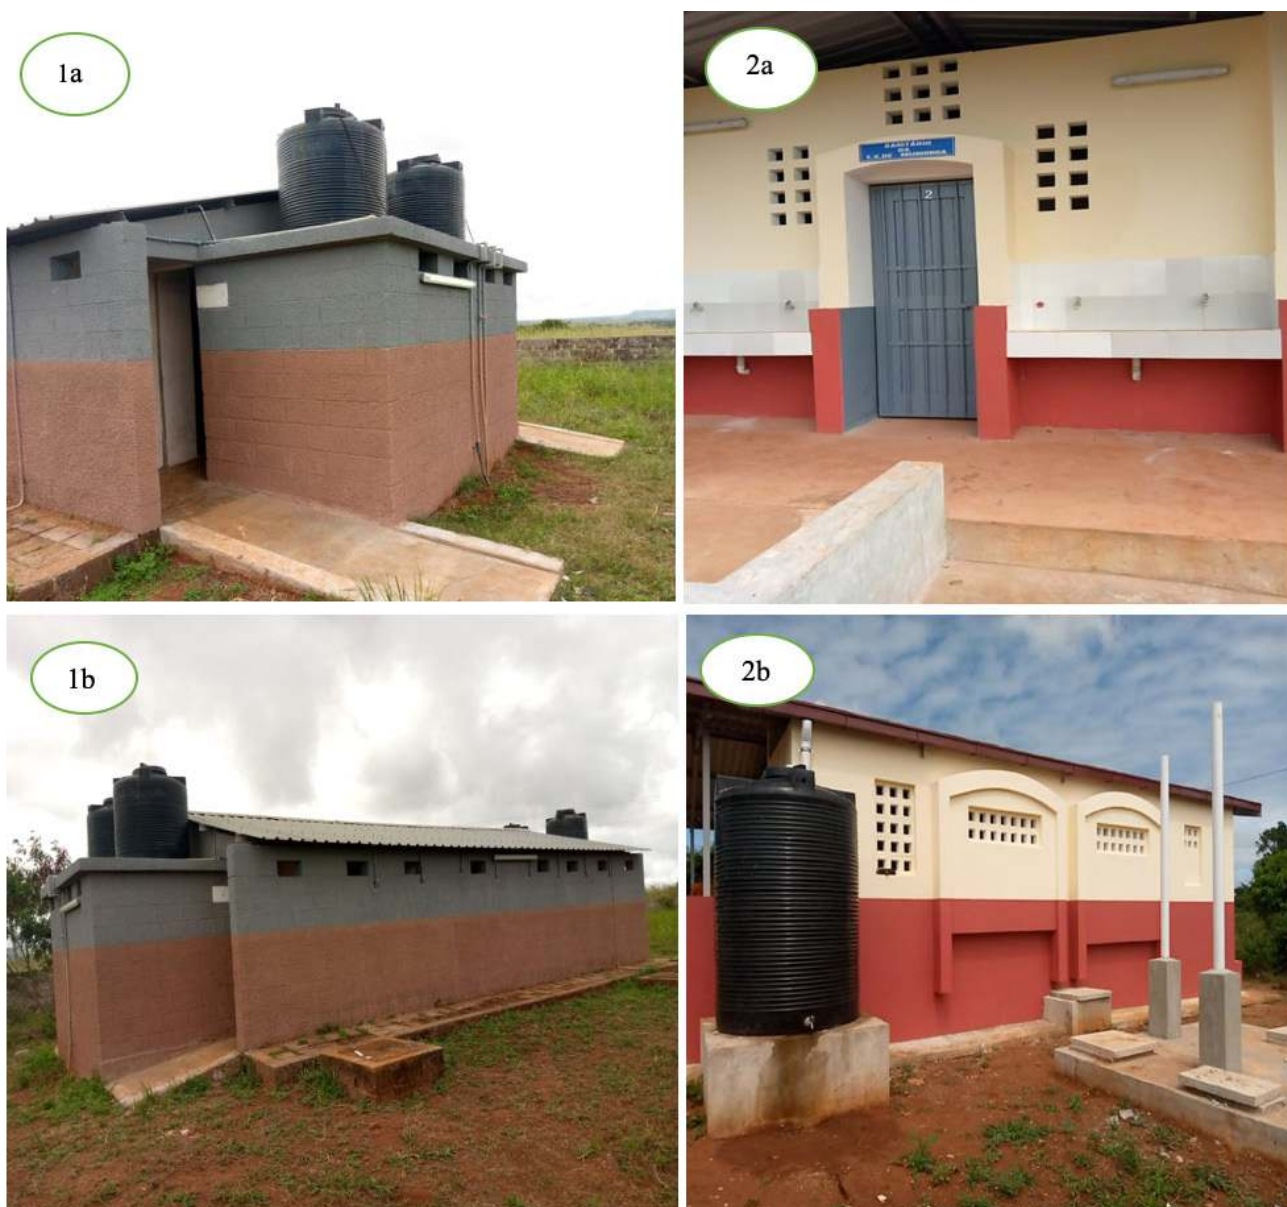
**Figura 5:** 1- Sanitário Escola Secundária de Sussundenga; 2- Sanitário Escola Secundária de Munhinga/ Província de Manica

As obras adjudicadas à empreiteira JIangsu Geology e Construction Co., Ltd, na província de Manica, nomeadamente, as escolas Secundária Divina Providência de Dombe, a Secundária de Munhinga e a Escola Secundária de Sussundenga, beneficiária de obras de reabilitação de fontes de água e de reabilitação de sanitários. Esta última apresenta estrutura visivelmente diferente da dos sanitários de outras escolas, desconhecendo-se as razões desta diferença. Existindo um padrão definido para as intervenções dos empreiteiros, esta obra mostra-se aquém do padrão verificado nas outras escolas contruídas ou reabilitadas, com impacto directo no custo da mesma.
