RASTREIO DA DESPESA PÚBLICA

Sector de Saúde e Educação

Província da Zambézia

**A rápida degradação das Unidades sanitárias recém
construídas e o cumprimento parcial do programa de construção de
salas de aulas mistas marcam a execução orçamental na Zambézia**

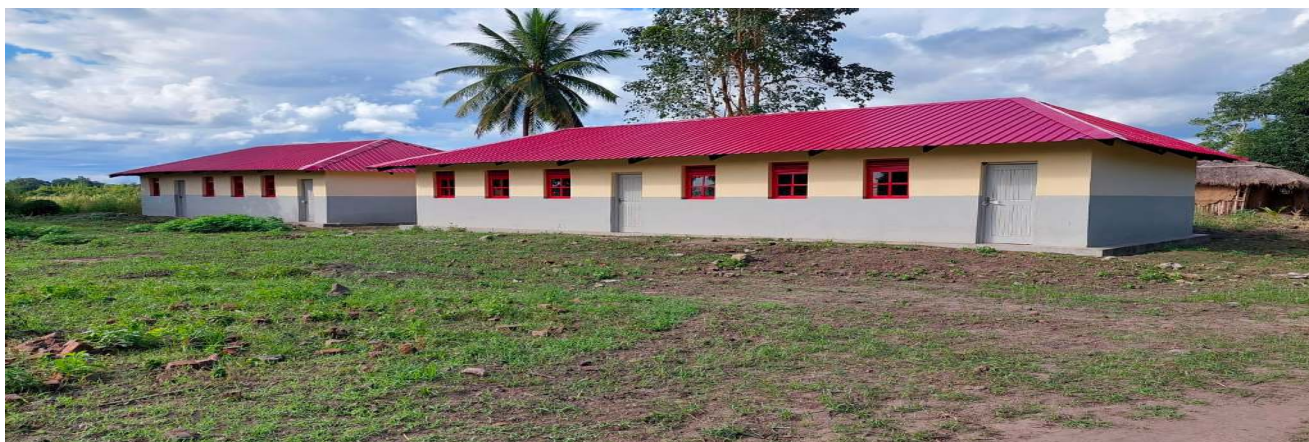
Imagem 2: Salas de aulas construídas na EPC magamba

Salienta-se que as obras iniciaram no mês de Setembro de 2021 e tinham como prazo de execução, 4 meses, o que significa que até Fevereiro (mês de início do ano lectivo) as salas de aulas já deveriam estar operacionais. Entretanto, até Agosto (momento da realização da actividade do rastreio) as salas ainda não estavam em uso e os sanitários não estavam concluídos.

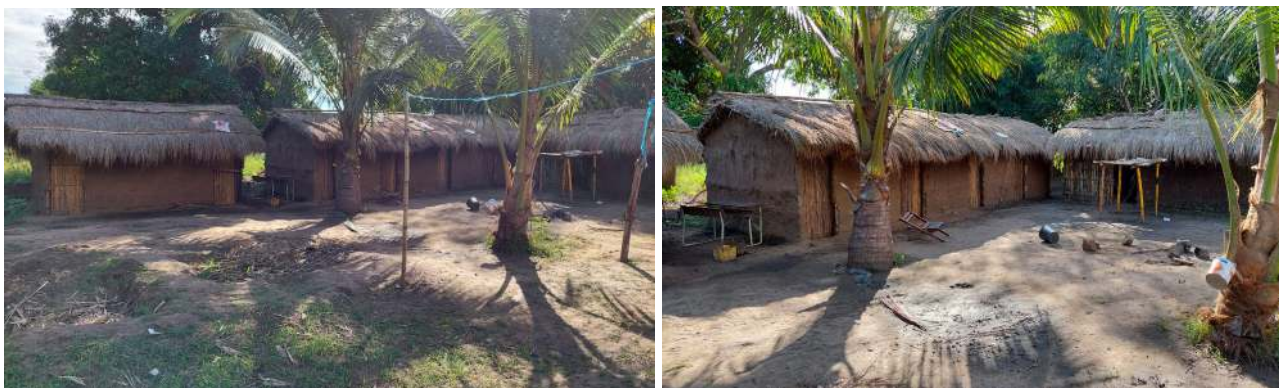
Imagem 5: Residência dos professores na EPC de Magamba

Os professores faltam muito. Ora fui ao banco, fui entregar documento no distrito, fui fazer prova de vida (leva 1 semana), etc. as condições das residências não são boas, o salário atrasa e é bastante baixo, os professores não encontram motivação para trabalhar e eu não posso fazer muita coisa.

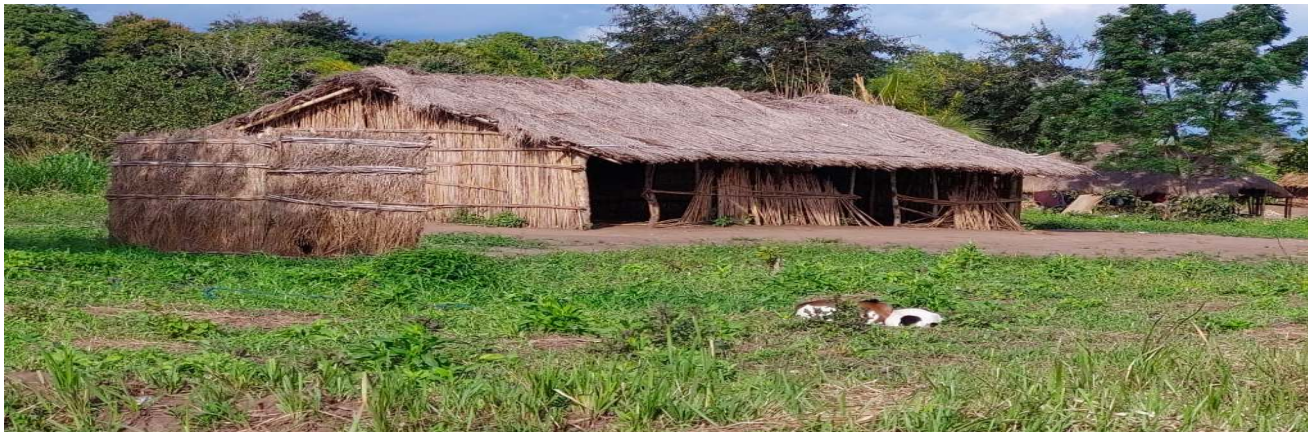
Imagem 6: Sala de aulas anexa da EPC Magamba e sanitário dos alunos

A escola possui uma sala anexa precária, conforme mostra a imagem 6. Nesta sala são leccionadas aulas da 1ª e 2ª classe, com um único professor para cerca de 120 alunos. A sala anexa foi construída pela comunidade como forma de reduzir a distância para a escola. A sala anexa dista a cerca de 7km da escola. O professor tem faltado muito pela distância que deve percorrer da residência a sala anexa.

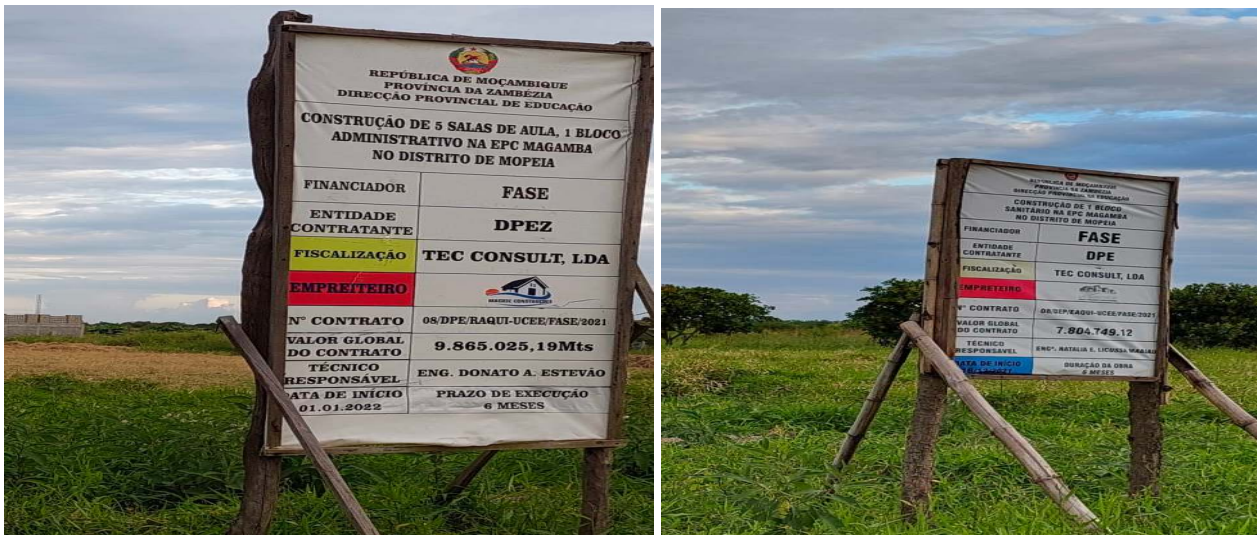
Imagem 7: Placas de construção de 5 salas de aulas e 1 bloco sanitário na EPC de Mutuo.

A EPC de Mutuo dista a cerca de 30km da EPC de Magaua. A escola beneficiou da construção de salas de aulas e sanitários. As obras encontram-se paralisadas e abandonadas. As placas de construção, na imagem 7, mostram que as obras iniciaram em Dezembro e Janeiro de 2022, com um prazo de execução de 6 meses.

As placas de construção da EPC de Mutuo estão com a indicação de EPC de Magamba, dada a desarticulação existente entre a DPE e o distrito. Sucede que a DPE planificou a construção de 5 salas de aulas e sanitários na escola EPC 1º e 2º de Magamba com fundos da FASE. Na fase de implementação do projecto, verificou-se que a escola de Magamba já havia beneficiado de orçamento para a construção de salas de aulas mistas com fundos da FASE – COVID 19 e já estavam em construção tendo sido realocado o projecto para a EPC de Mutuo.

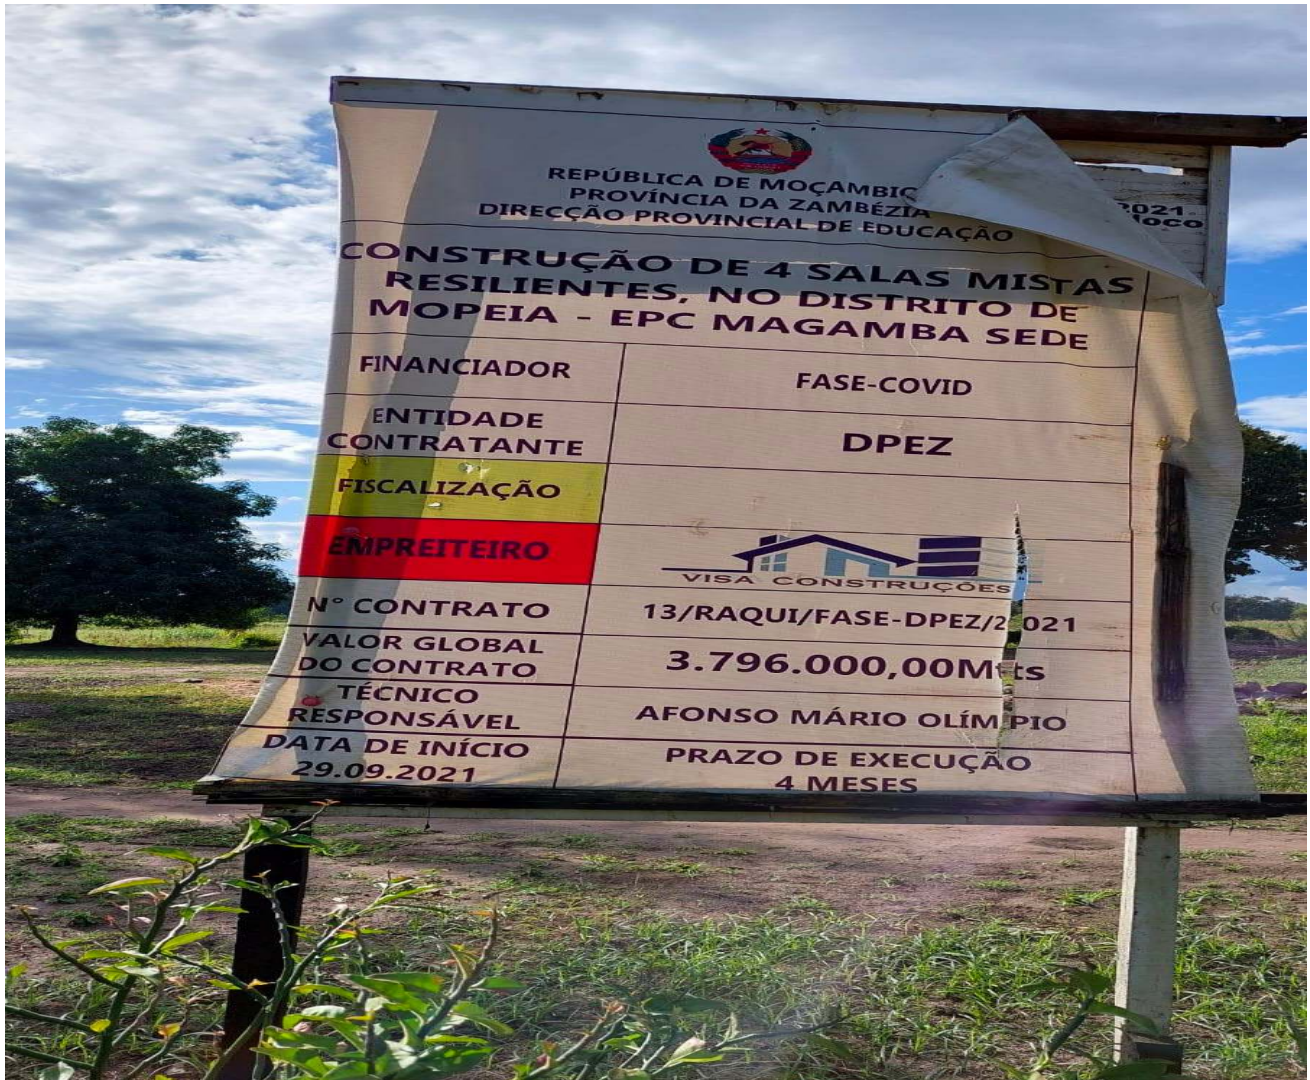
Imagem 8: Placa da construção das 4 salas mistas no âmbito do projecto FASE – COVID na EPC de Magamba

A imagem 8 mostra a placa de construção da EPC de Magamba, do projecto de construção de salas mistas do programa FASE-COVID 19

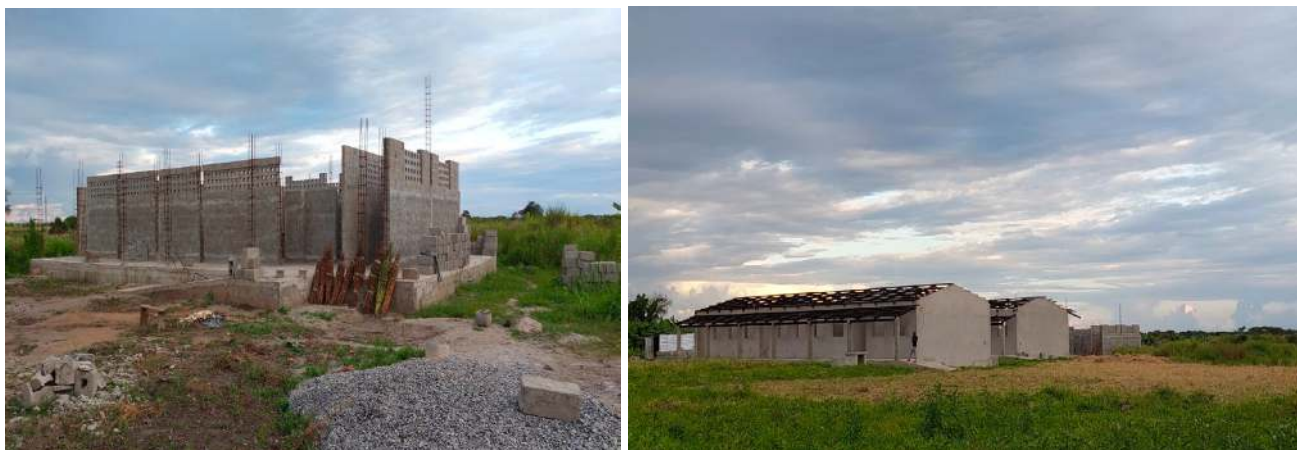
Imagem 9: Obras paralisadas de sanitários e salas de aulas em construção na EPC 1 e 2 grau de mutuo

A imagem 9, abaixo, mostra o nível de construção das salas de aulas e dos sanitários da EPC de Mutuo, neste momento inacabadas e abandonadas.

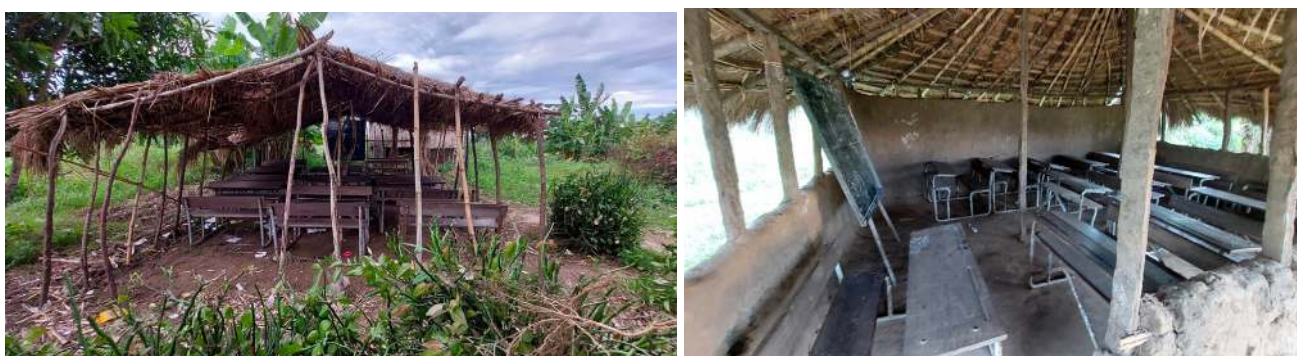
Imagem 10: Salas de aulas em uso na EPC 1 e 2 de Mutuo

Enquanto não terminam as obras os alunos estudam em salas de aulas precárias conforme mostram as imagens 10 a seguir.

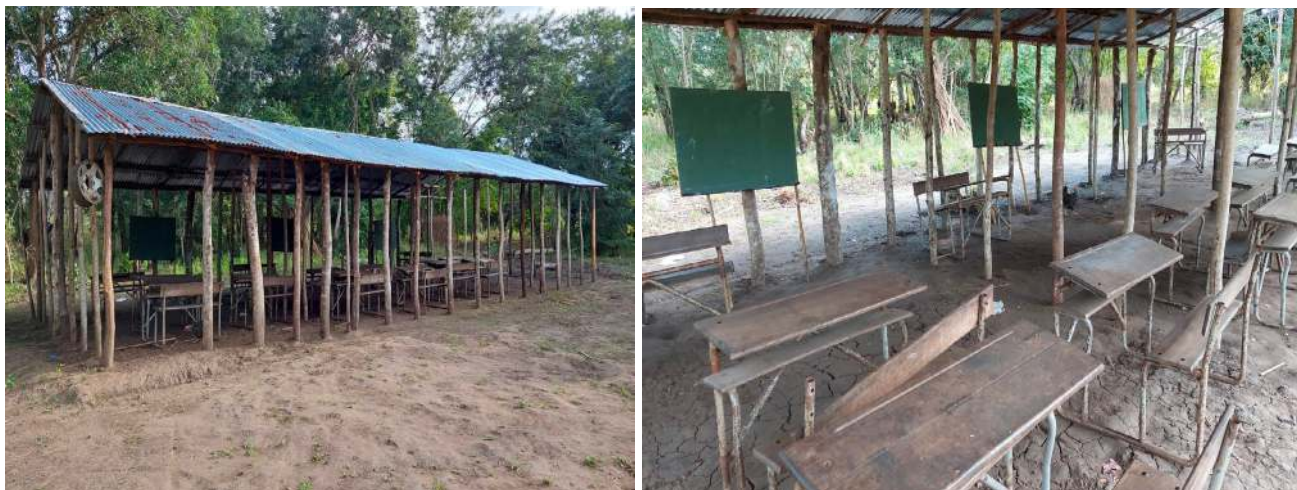
Imagem 11: Salas de aulas da escola primaria de Sage

A imagem 11 mostra as salas de aulas da EP de Sage salas de aulas precárias abandonadas pelos professores.

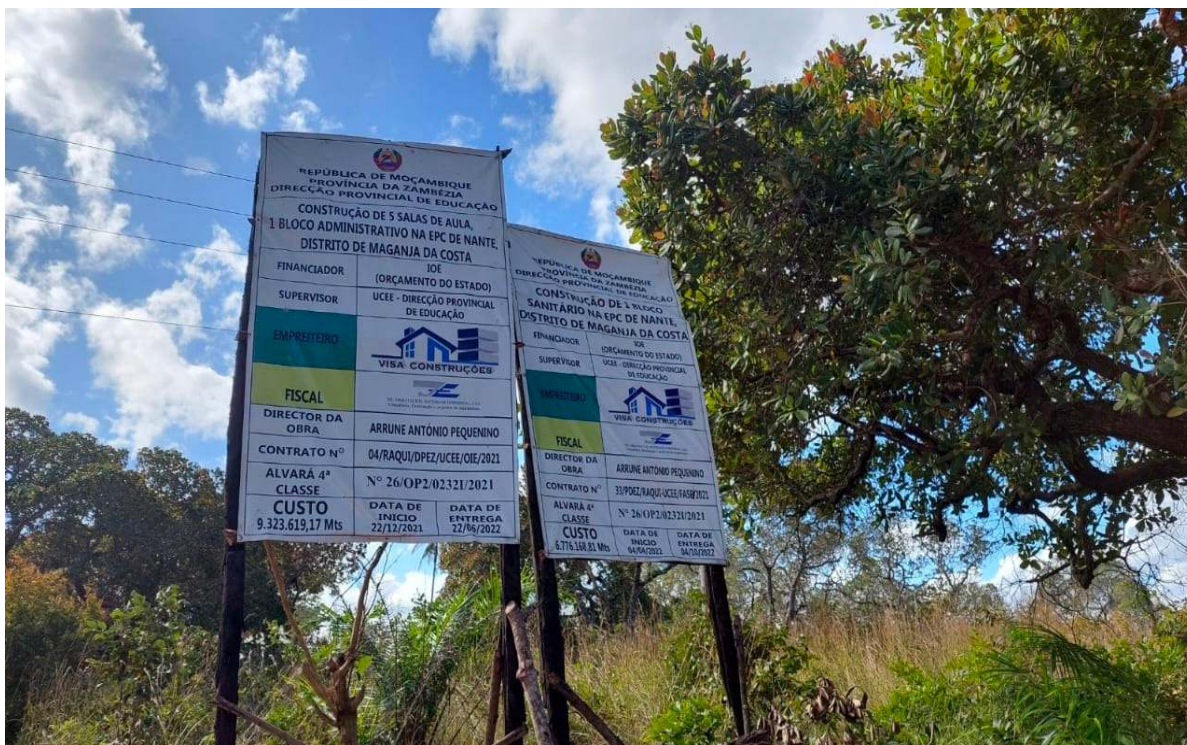
Imagem 12: Placas das salas de aulas EPC Nante

Ao longo da visita às escolas, a equipa deparou-se com uma placa com a indicação de uma obra de construção de salas de aulas e sanitários para a EPC de Nanti. Ver imagem 12. Após a explicação do técnico do SD de educação este esclareceu que o Espaço é para a construção da escola primária de Nante. Entretanto, como existe uma escola primaria a menos de 3km (EPC Tulua que também beneficiou da construção de salas de aulas mistas e sanitários, conforme mostra a imagem 14) os serviços distritais indicaram que a escola primaria prevista serviria de escola secundaria uma vez que o distrito não possui escola secundaria com salas próprias e neste momento usa as salas das EPC de Nante para as aulas.

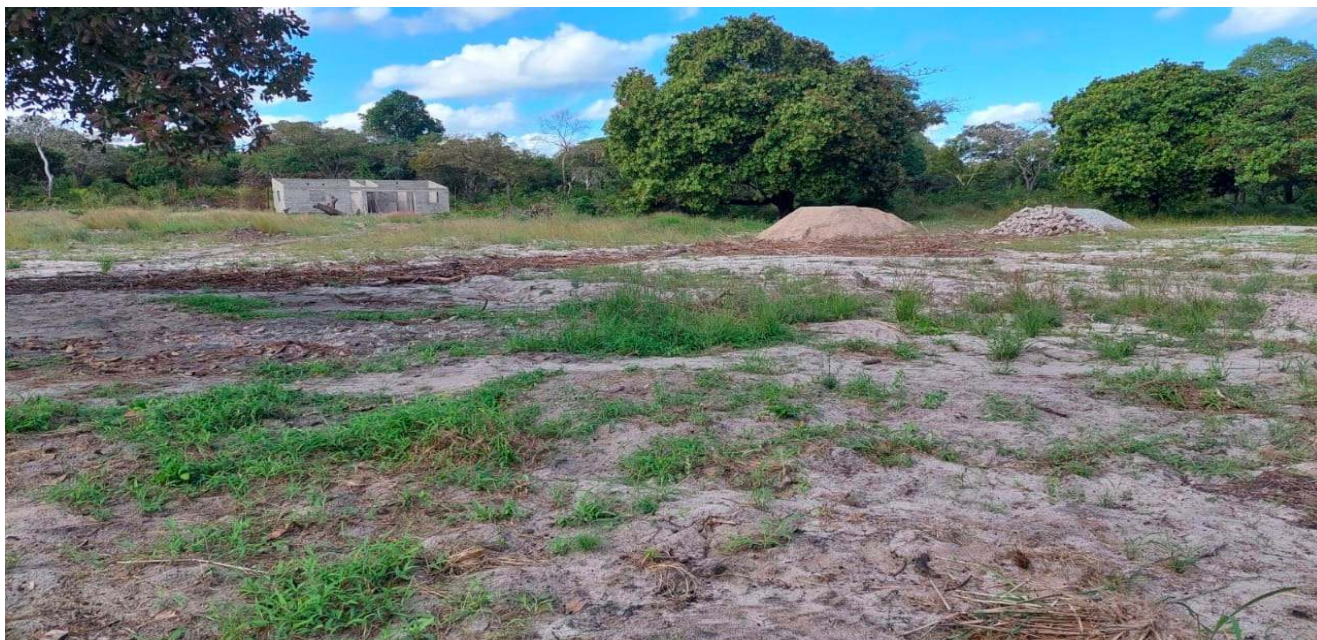
Imagem 13: Local onde será erguida a EPC Nante que funcionara como escola secundaria

Referir que apesar das placas indicarem o dia 22 de Dezembro de 2021 como data de início das obras e o dia 22 de Junho de 2022 como data de termino, até Agosto de 2022 altura, em que a equipa do rastreio se fez presente ao local, ainda não havia sinais de início das obras. Conforme mostra a imagem 13.

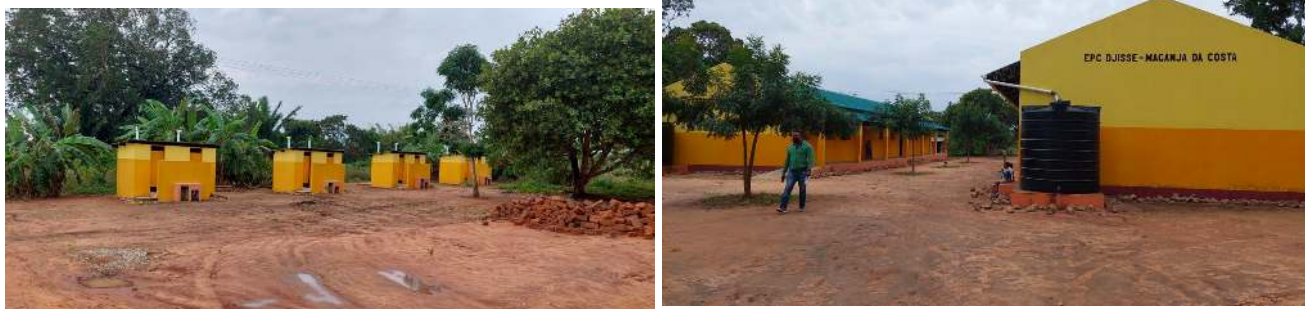
Imagem 15: Salas de aulas da EPC Djice e os sanitários

A escola beneficiou da construção de 4 salas de aulas, um bloco administrativo e sanitários para os alunos, conforme mostra a imagem 15.

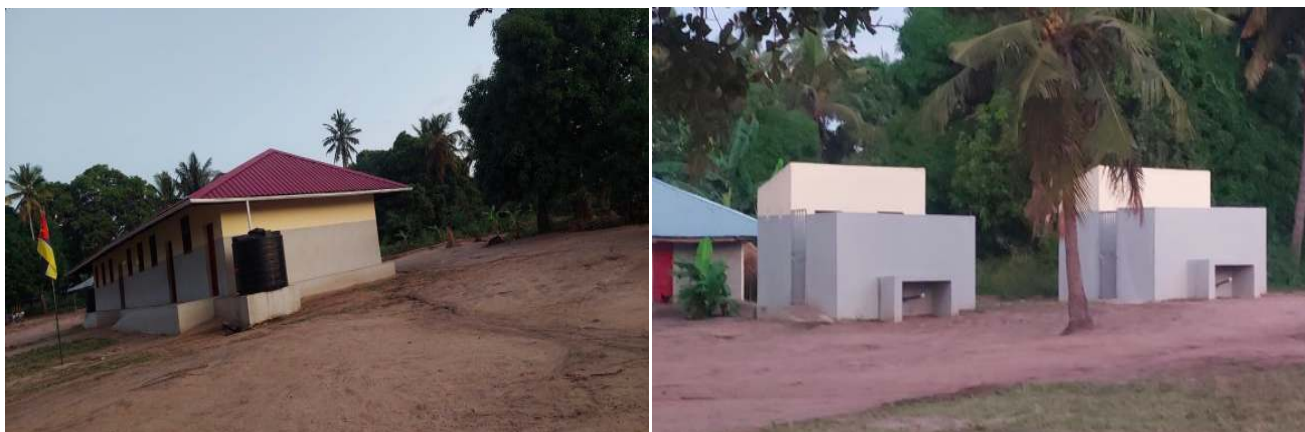
Imagem 16: salas de aulas construídas na EPC murranga e sanitários

Nesta escola foram construídas 5 salas de aulas, 1 bloco administrativo e 2 sanitários, conforme mostra a imagem 16.

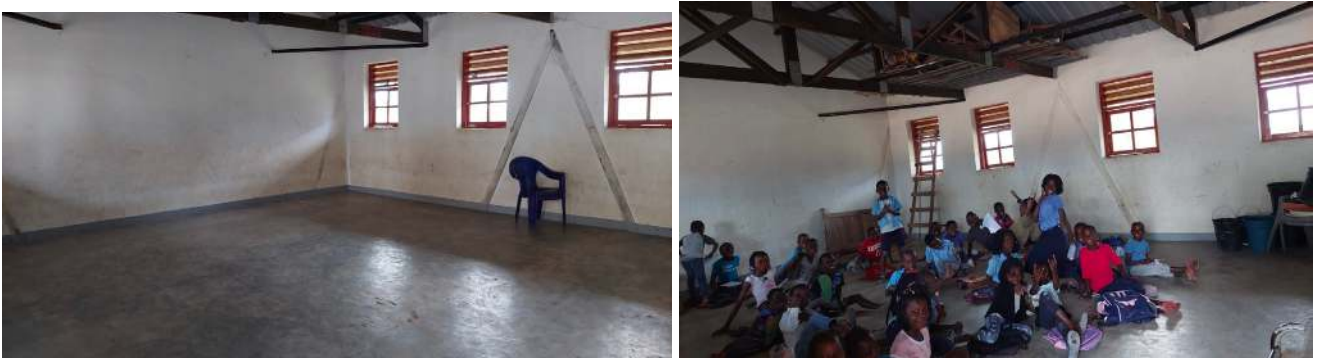
Imagem 18: Interior das salas de aulas EPC de Muediua

A EPC de Muediua, na localidade de Bala, beneficiou de 5 salas novas, de um bloco administrativo e de 2 sanitários. A escola não recebe carteiras a mais de 5 anos. Os alunos estão submetidos a sentar no chão húmido, conforme mostra a imagem 18

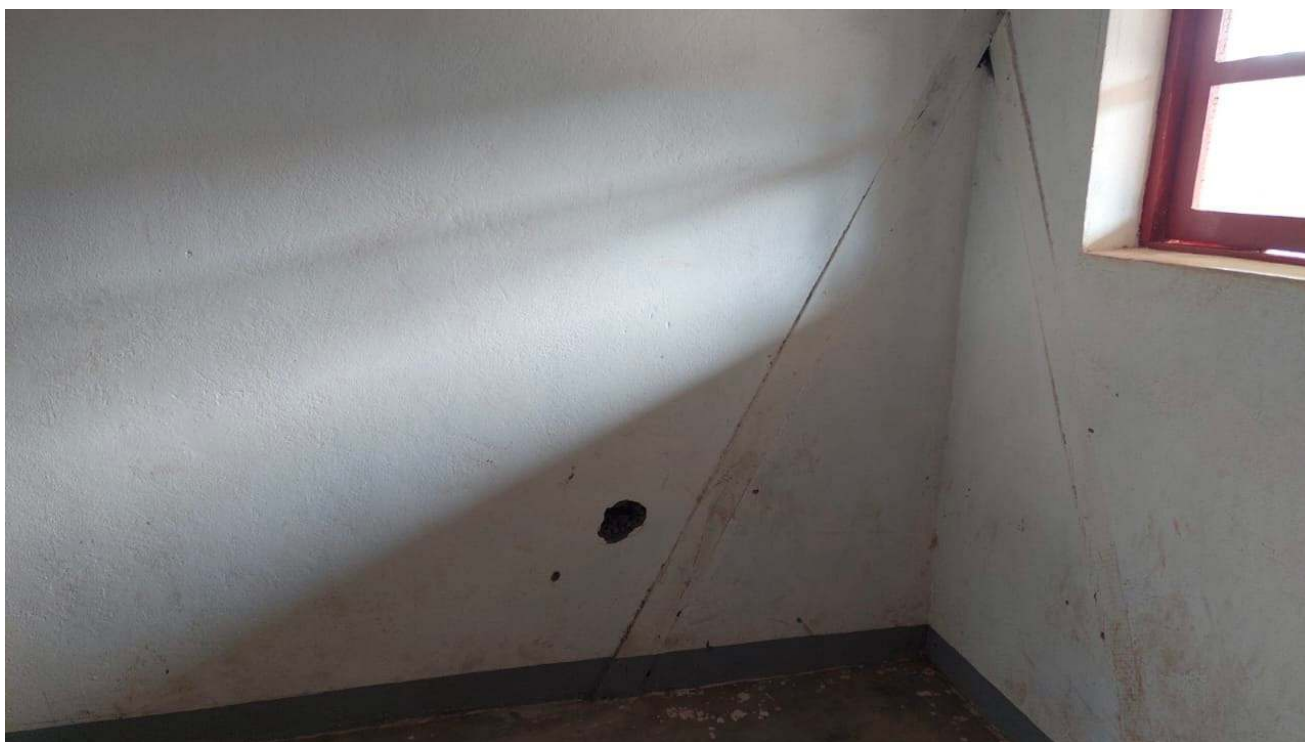
Imagem 21: Interior das salas de construídas na EPC 1o e 2o grau de Nago

A escola beneficiou de 5 salas de aulas e de um bloco administrativo. A obra foi entregue em Janeiro de 2022, mas a infraestrutura já apresenta rachas no tecto e no chão, conforme mostra a imagem 21.

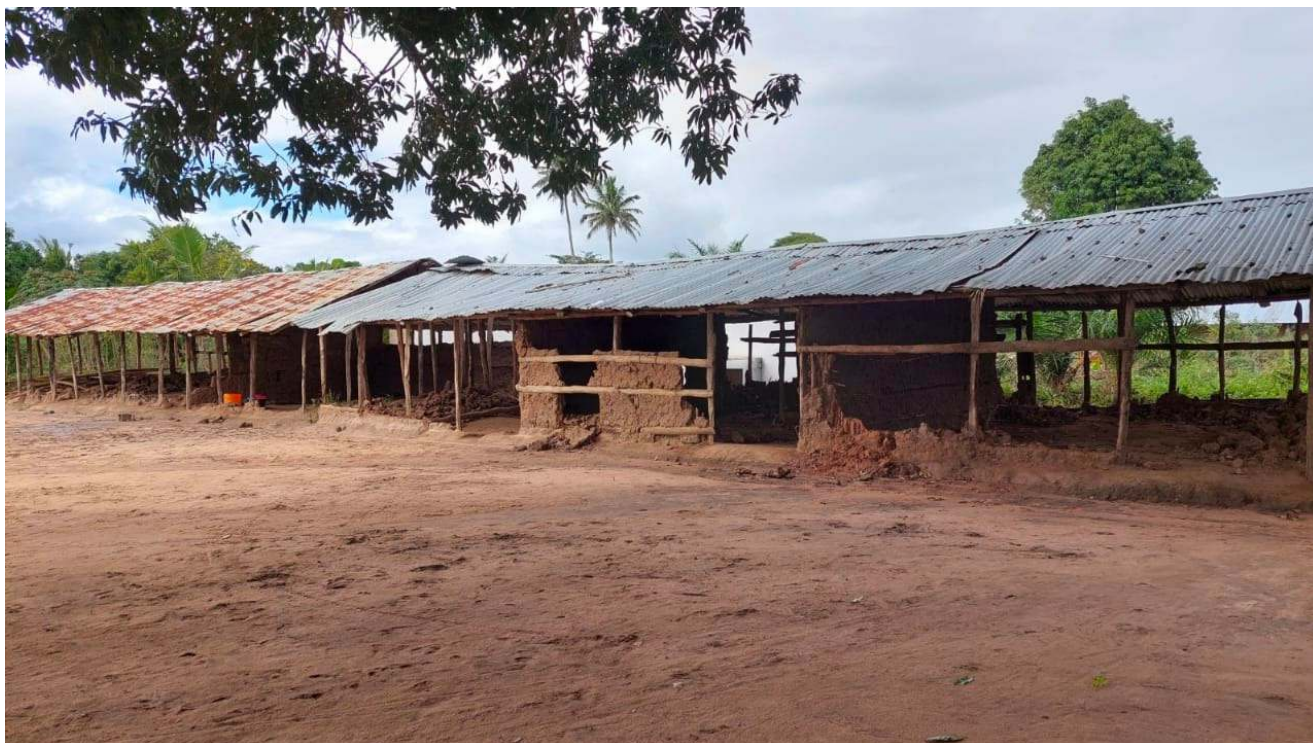
Imagem 22: salas de aulas construídas na EPC 1o e 2o grau de Nago

Abaixo na imagem 22 mostra as antigas salas de aulas usadas pelos alunos.

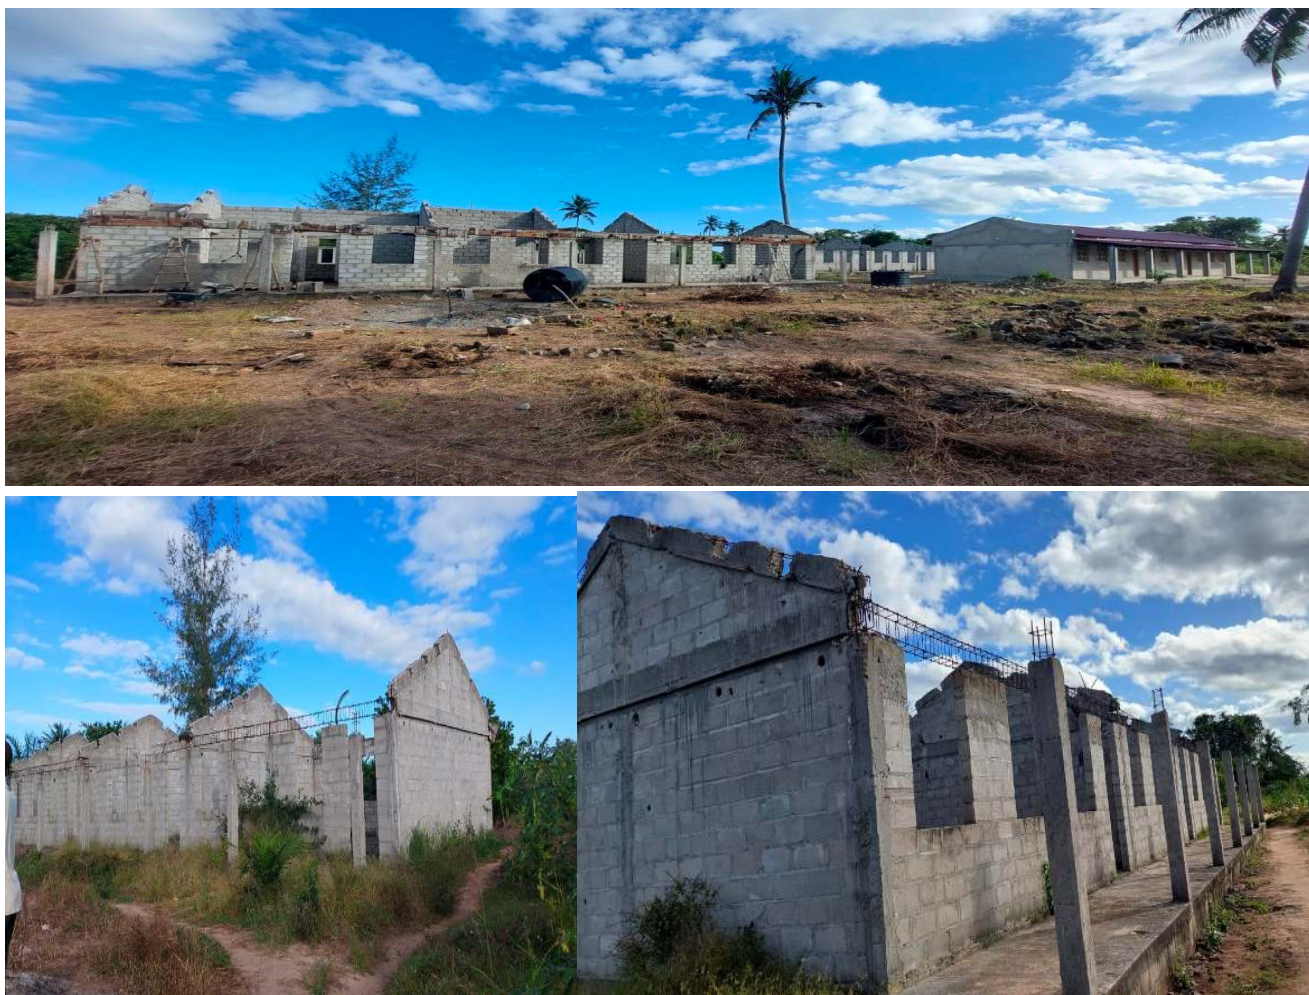
Imagem 24: Salas de aulas em construção na ESG da Maganja da Costa

Referir que para a construção desta escola já foram gastos cerca de 10 milhões de MT, apenas em 2020 e 2021, contudo encontra-se abandonada. Isto mostra, mais uma vez, a urgência nas responsabilizações, não apenas dos empreiteiros, mas também dos fiscais e dos técnicos responsáveis pelo controlo e reporte do ponto de situação das obras

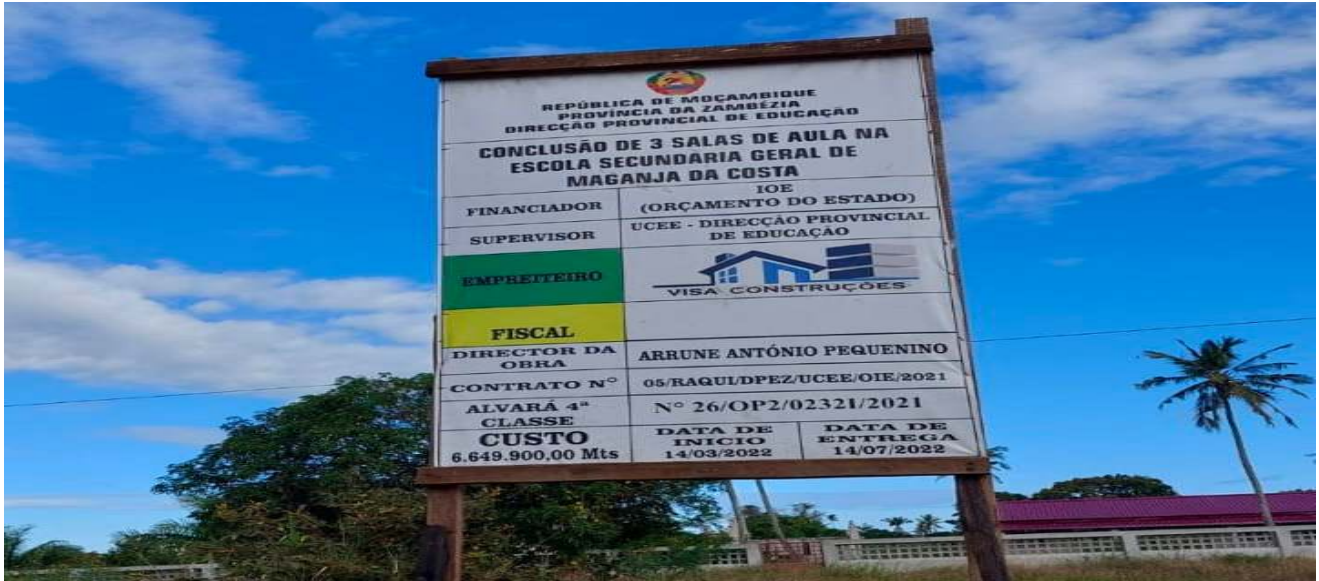
Imagem 25: Placa de construção para acabamento de um bloco de 3 salas de aulas na ESG Maganja da Costa

A placa recente mostra a empresa Visa Construções adjudicada para a finalização do bloco de 3 salas. Ver imagem 25.

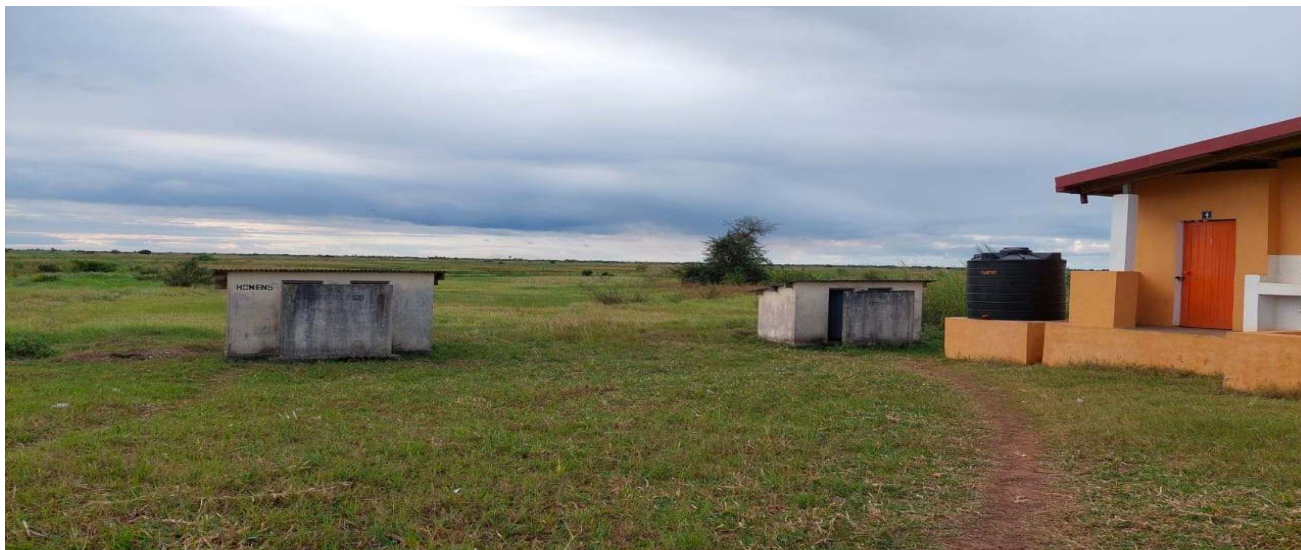
Imagem28: Sanitário actualmente usados pelos alunos

Apela-se a quem de direito para que possa, junto com o empreiteiro, chegar a um consenso. Enquanto esse problema não é resolvido os alunos continuam a usar os antigos sanitários em condições bem precárias. Ver imagem 28.

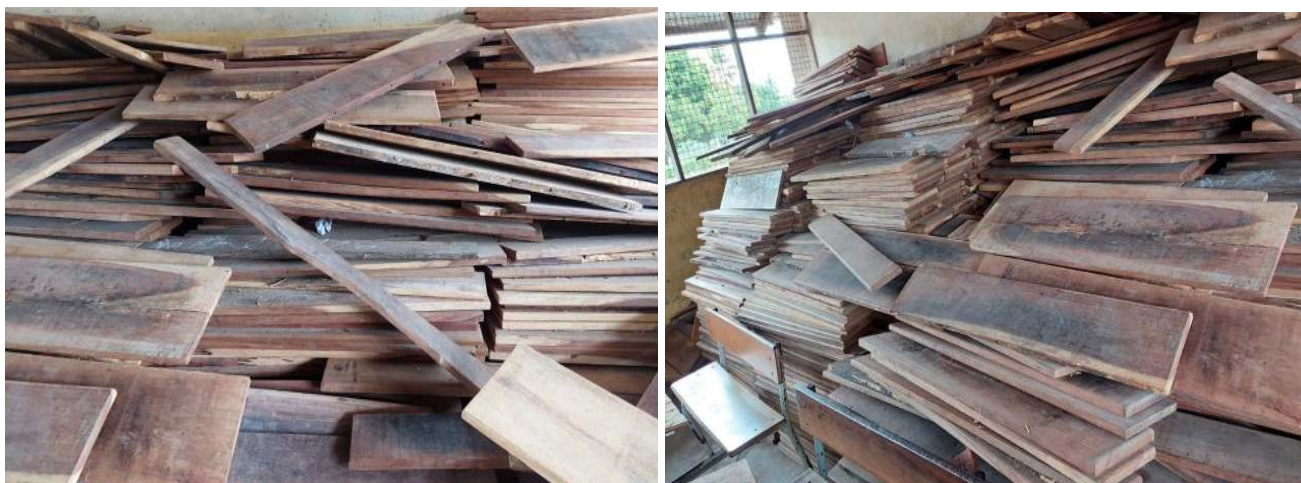
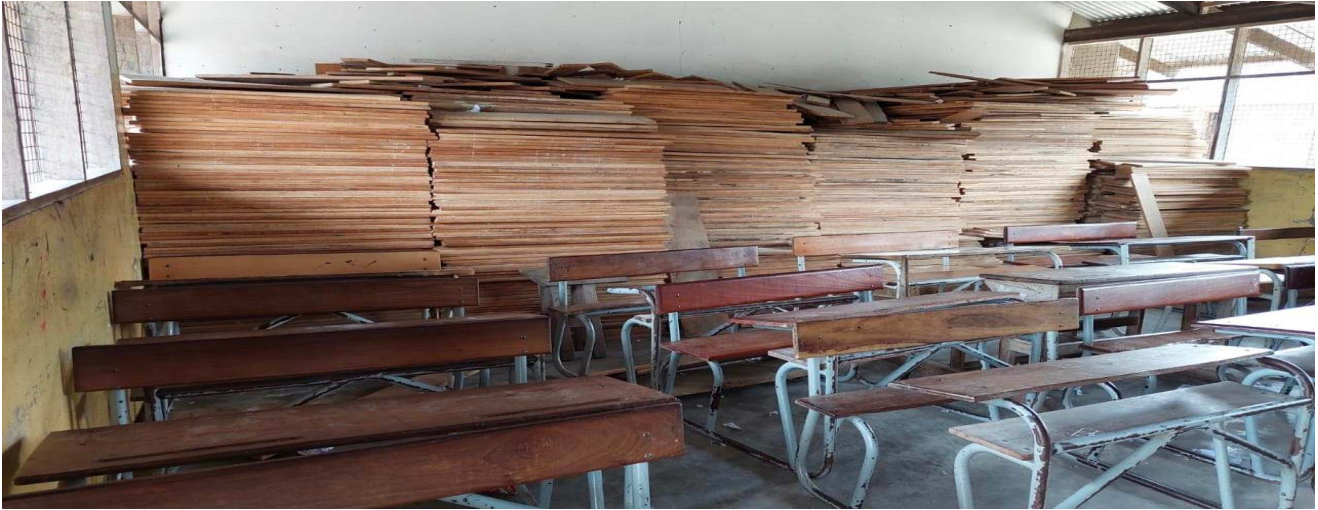
Imagem 29: Tabuas da operação tronco a degradarem-se

Em outubro de 2019, o distrito recebeu, no âmbito da operação tronco gerida pelo Ministério do Ambiente em parceria com o Ministério da Educação, cerca de 7 mil tábuas para a construção de carteiras escolares. Entretanto, as carteiras não foram construídas e as tábuas encontram-se armazenadas e a degradarem-se, conforme mostra a imagem 29.

As tábuas são suficientes para a construção de mais de 750 carteiras duplas para os alunos. A carteiras minimizariam a situação das escolas e melhorariam o processo de ensino e aprendizagem. Este problema mostra a descontinuidade dos programas e projectos governamentais. Os projectos e programas são descontinuados com a mudança do ministro ou de um director.

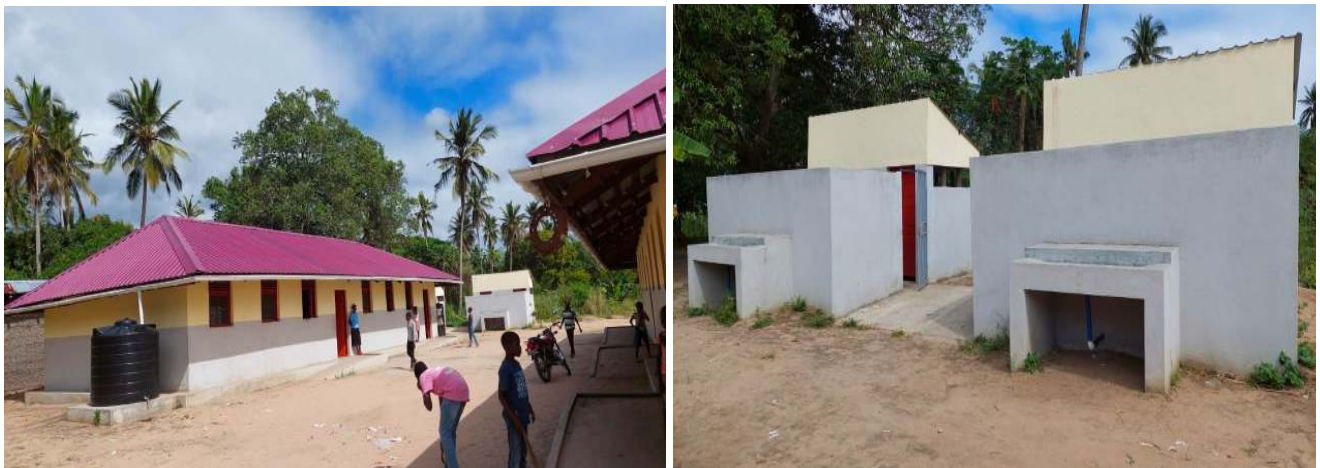
Imagem 30: Salas de aulas e sanitários construídas na EPC de Munhalo

A EPC de Munhalo localiza-se na localidade de Forquilha. Beneficiou da construção de 4 salas de aulas e 1 de um bloco administrativo, conforme mostra a imagem 30. Os sanitários apresentam algumas rachaduras (imagem 32), tendo o director da escola explicado que este facto se deve ao uso de madeira fresca.

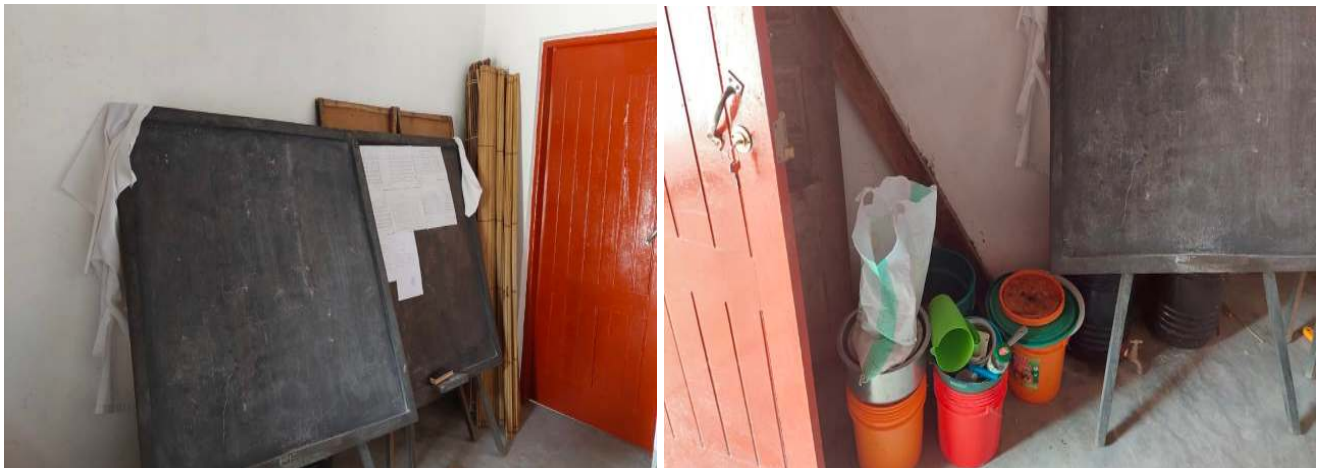
Imagem 31: Interior das salas de aulas na EPC de Munhalo

A escola não possui casa para os professores. Estes dormem nas salas de aulas e no bloco administrativo, conforme mostra a imagem 31. Pode-se verificar material pedagógico misturado com loiças, esteiras e outro material pessoal dos professores.

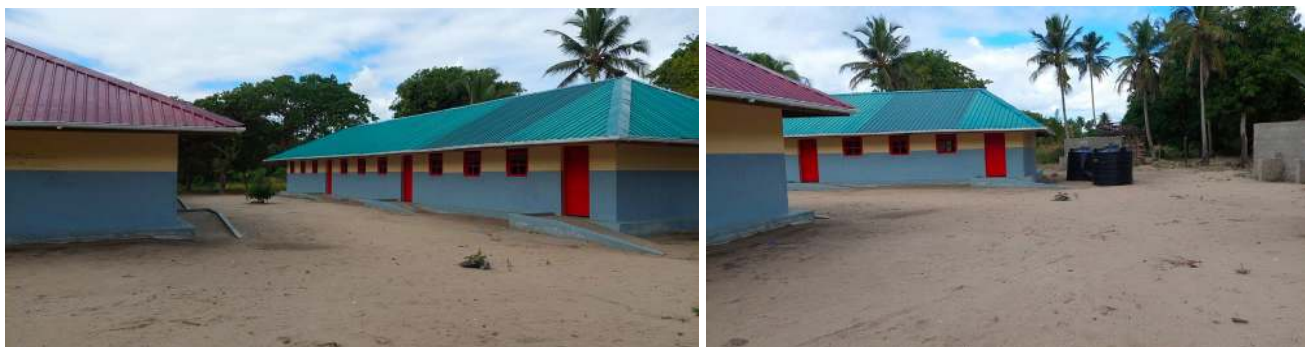
Imagem 33: Salas de aulas construídas da EPC de Manja

A EPC de Manja beneficiou da construção de salas de aulas e sanitários. Neste momento as obras estão na fase final, faltando a conclusão dos sanitários e a montagem da canalização da água da chuva. Ver imagem 33 e 34.

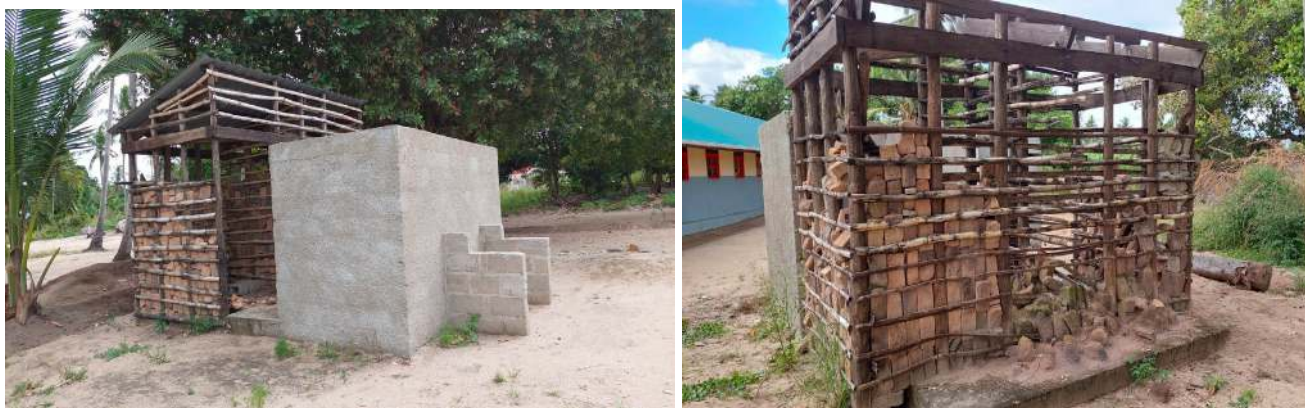
Imagem 34: Sanitários em construção na EPC de Manja

A imagem 34 mostra os sanitários ainda em construção. O líder comunitário informou-nos que os alunos estão sem aulas há uma semana.

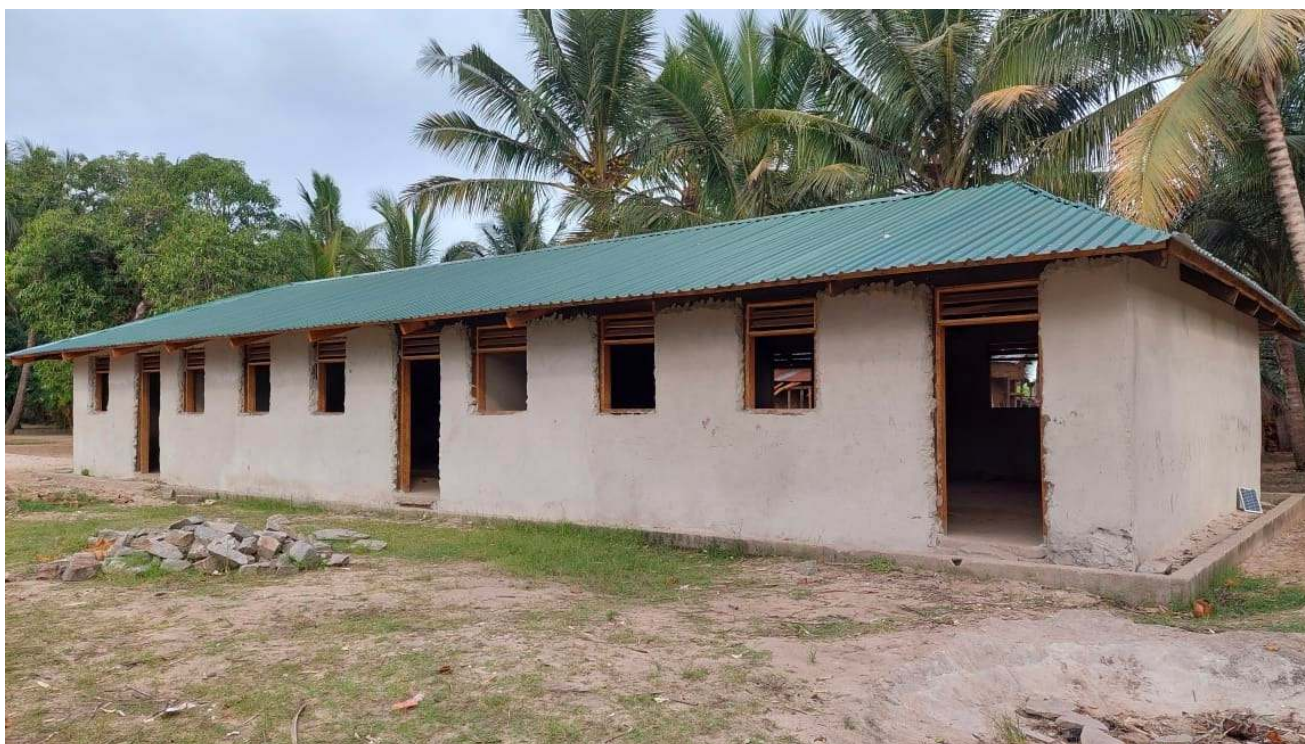
Imagem 35: salas de aulas construídas na EPC de Mitulane

A EPC de Mitulane beneficiou da construção de 2 salas de aulas e de um bloco administrativo, conforme mostra a imagem 35. As obras estão paralisadas desde o ano passado. Tinham sido retomadas em Junho de 2022 e foram, novamente, paralisadas em Julho.

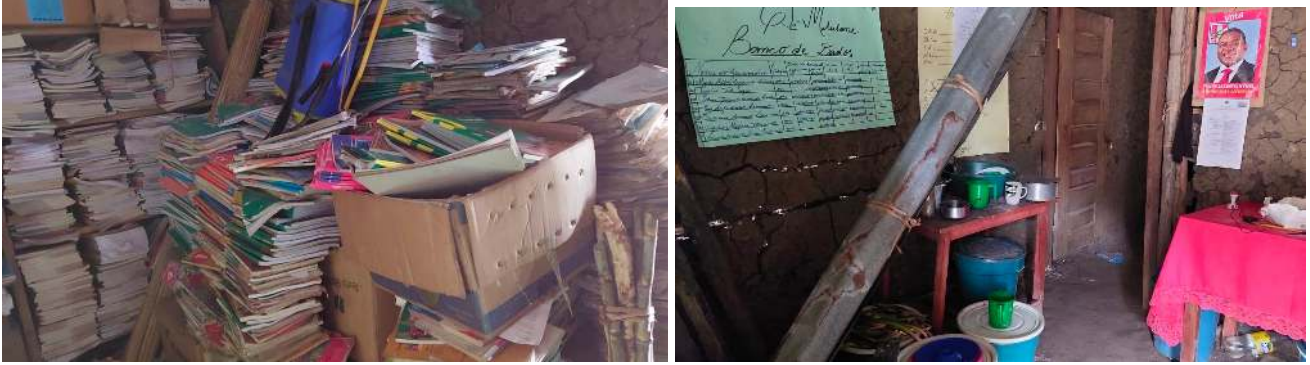
Imagem 36: Parte interior do gabinete dos professores usado também como residência

À semelhança do que acontece um pouco por toda a província, os professores não têm residência própria. Usam as instalações precárias da escola para se acomodarem. Dormem em casas precárias que servem como gabinetes. Não têm livros dos professores, sanitários, e nem local adequado para armazenagem dos seus livros. A escola dista a cerca de 41km da vila.

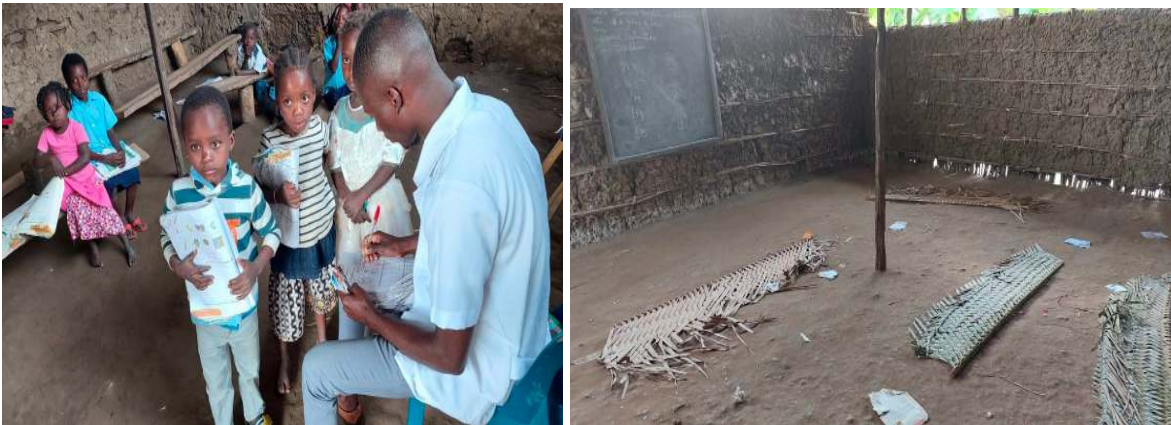
Imagem 37: Sala de aulas da EPC de Mitulane

No recinto escolar a equipa encontrou apenas 1 professor, conforme mostra a imagem 37.

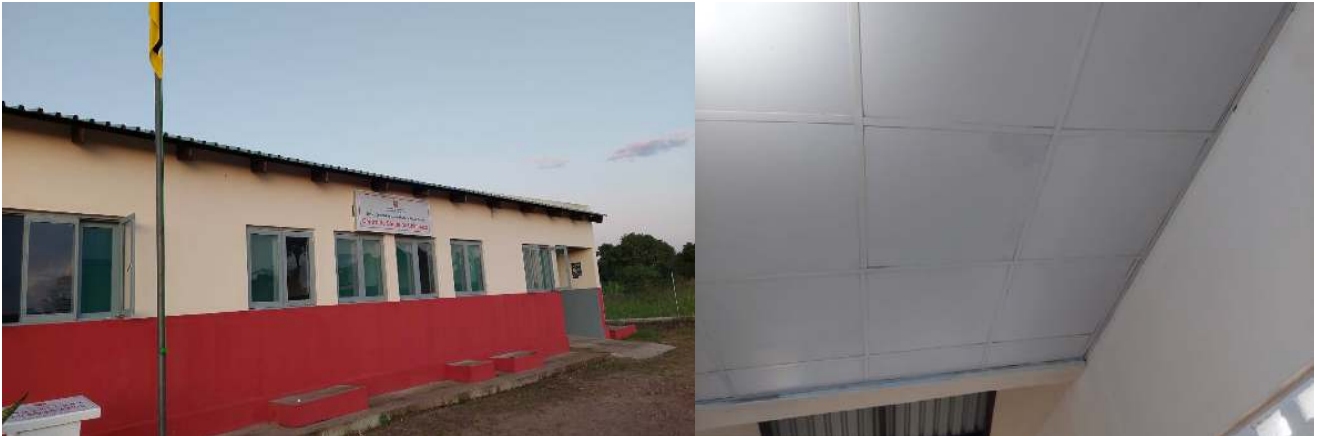
Imagem 40: exterior e interior do CS chimbazo

O centro, inaugurado a menos de um mês, já tem algumas rachas e problemas de infiltração, devido ao levantamento das chapas causado por ventos, conforme mostra a imagem 40.

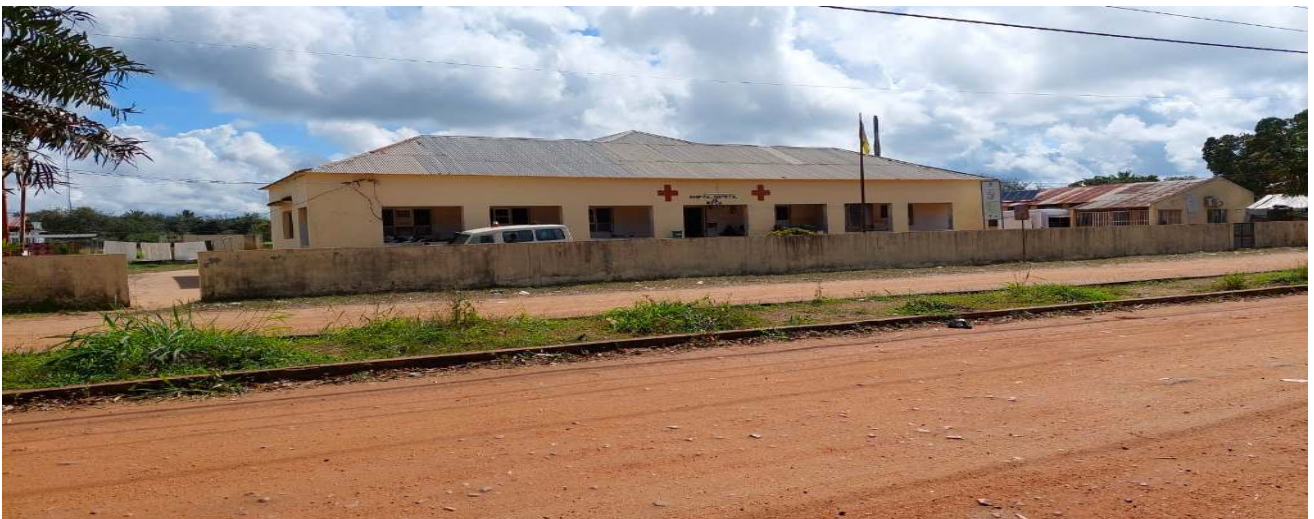
Imagem 41: Parte exterior do hospital distrital de Mopeia

O Hospital distrital de Mopeia possui infra-estruturas bastante degradadas. Alguns compartimentos sem tecto. Este hospital está infestado de morcegos. Há escretos (fezes) em quase todas as unidades.
