RASTREIO DA DESPESA PÚBLICA

Sector de Saúde e Educação

Província da Zambézia

**A rápida degradação das Unidades sanitárias recém
construídas e o cumprimento parcial do programa de construção de
salas de aulas mistas marcam a execução orçamental na Zambézia**

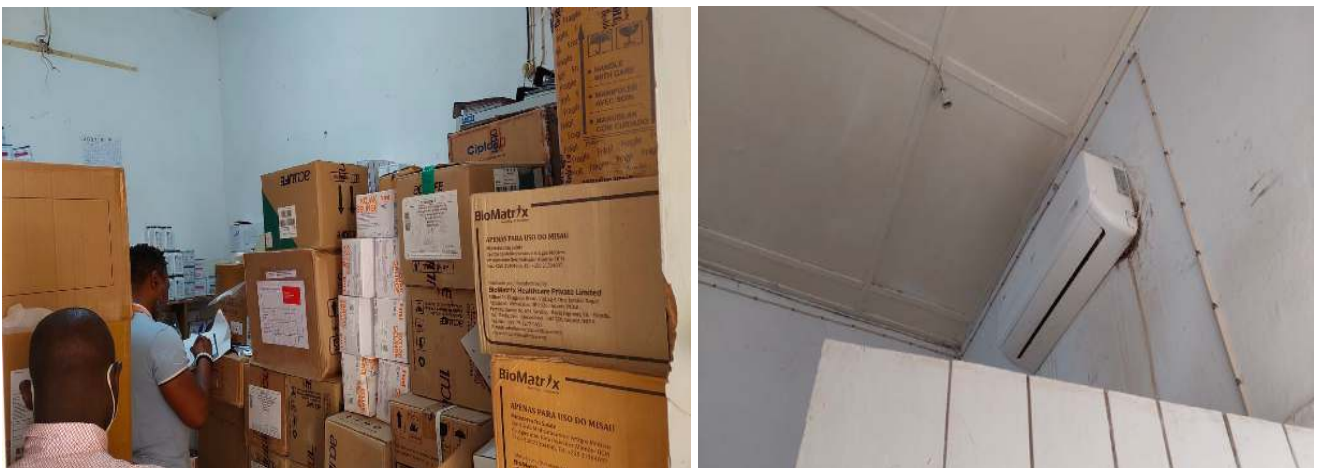
Imagem 42: Interior da Farmácia do HD de Mopeia

Há dificuldades de armazenamento de medicamentos e isso concorre para a alteração da sua composição. A US tem falta de medicamentos, como paracetamol, salbutamol, clavamox, complexo B, multivitaminas, fenox, penicilina, anti-inflamatório, injetável, sal ferroso e ácido fólico.

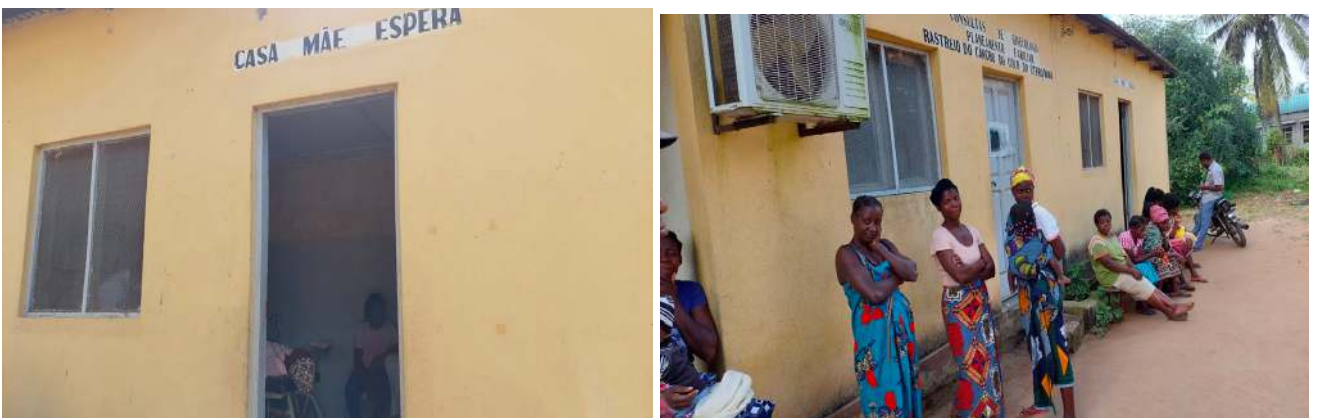
Imagem 43: Instalações da casa mãe-espera

A maternidade não possui casa mãe-espera. Na instalação prevista para tal, neste momento funcionam os serviços de oftalmologia e fisioterapia, sala pequena para os 2 serviços, muito apertado, apenas com uma cama. Ver imagem 43.

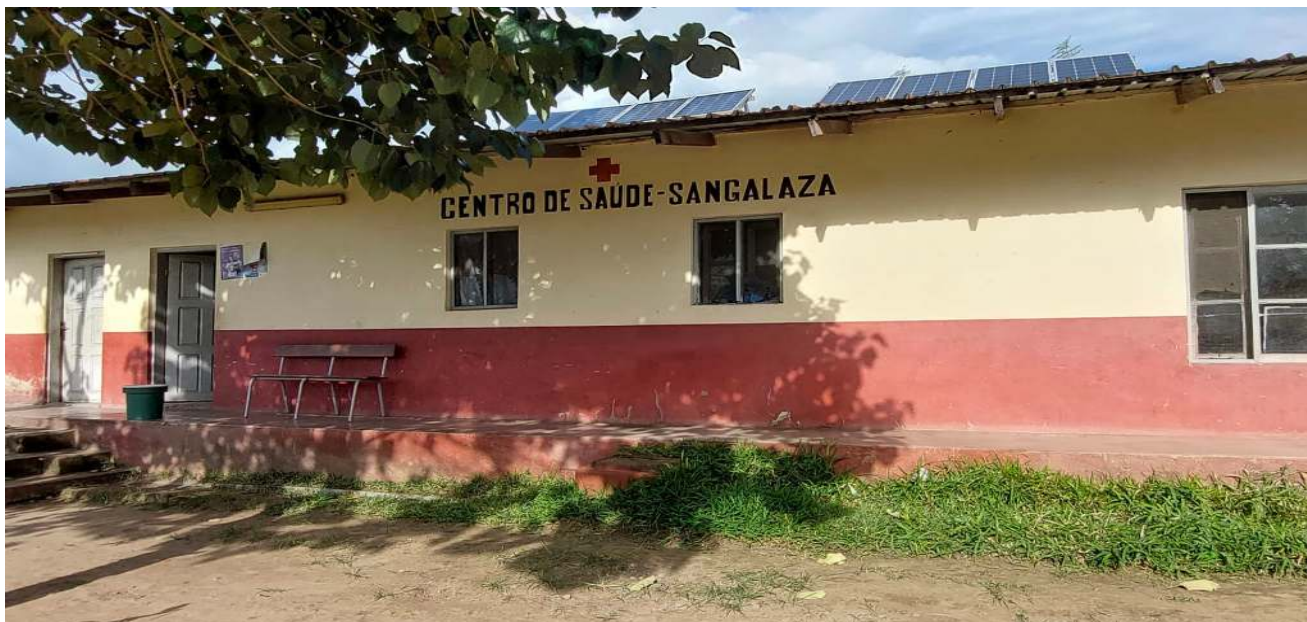
Imagem 45: Exterior do centro de saúde de Sangalaza

A US foi construída em 2016. Entretanto a infra-estrutura encontra-se já degradada. O tecto apresenta fendas, o material usado está enferrujado e o sanitário interior já não é usado devido às condições precárias em que se encontra.

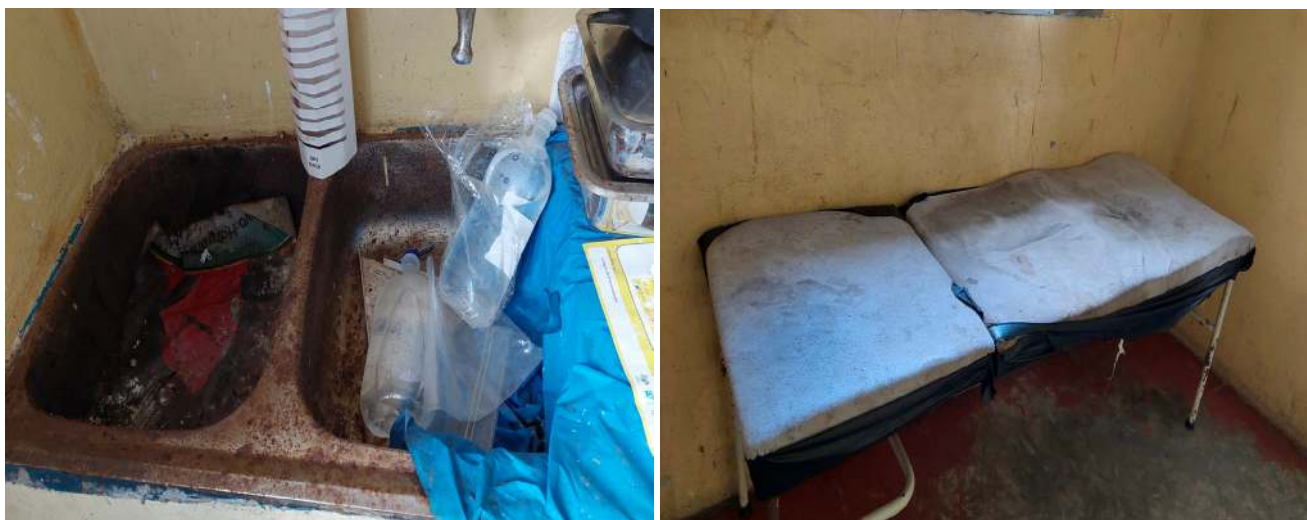
Imagem 47: Parte do equipamento usado no CS de sangalaza

O CS tem falta de camas e de mais equipamentos como baldes, cadeiras entre outros. O material em uso encontra-se enferrujado, colocando em risco a saúde dos pacientes, conforme podemos ver na imagem 47 abaixo.

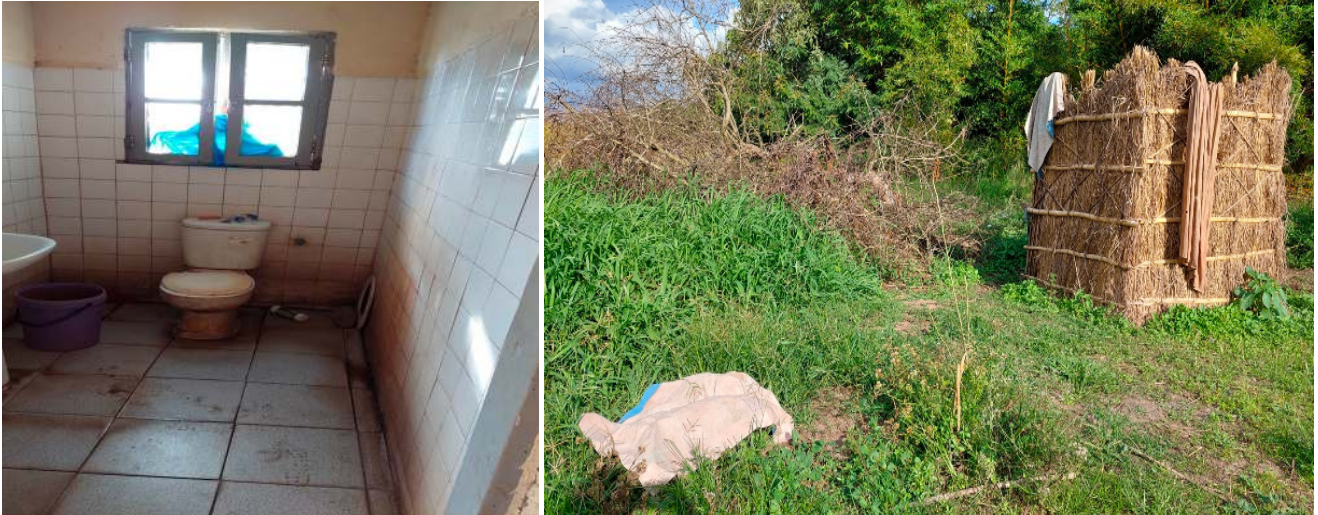
Imagem 48: sanitário interior (inoperacional) e sanitário exterior em uso actualmente pelos utentes e equipa técnica do CS sangalaza

O sanitário interior funcionou apenas um ano. Neste momento está inoperacional e com problemas graves de higiene. Os enfermeiros e a comunidade foram obrigados a construir um sanitário exterior.

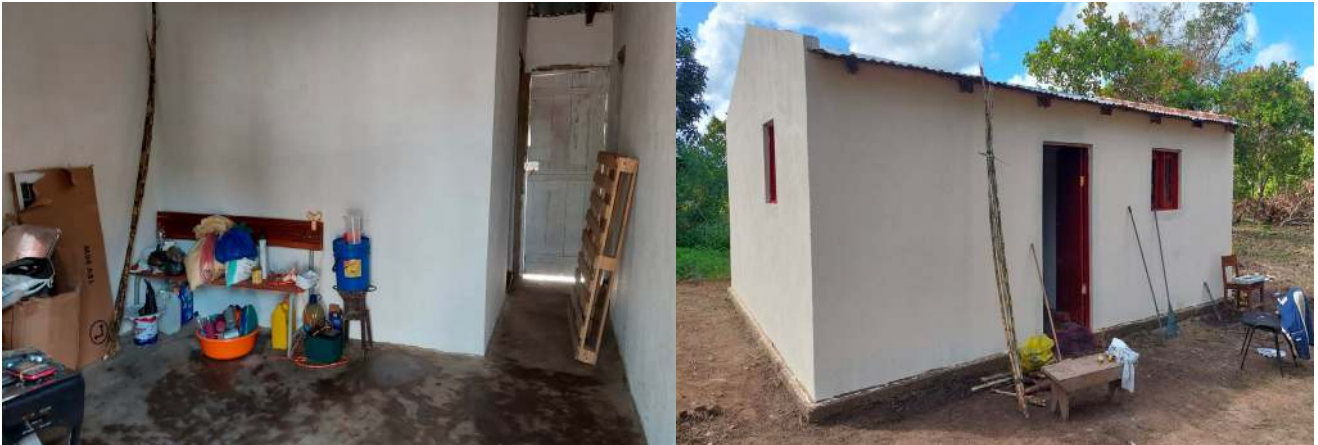
Imagem 50: Parte frontal e interior da residência dos técnicos do Posto de saúde de Conho

Inaugurado a 22 de Julho de 2022, pelo DPS e membros do distrito, é um centro de saúde T1. Dista a cerca de 30km da sede do distrito. Foram alocados para o Posto 3 técnicos: 1 técnico de SMI, 1 técnico de medicina geral e 1 técnico de medicina preventiva. 2 são do sexo masculino e um do sexo feminino. Os 3 partilham a mesma casa. O CS funciona em condições bem precárias, num espaço de 2X2 metros, conforme mostra a imagem 50.

Não foram criadas condições para os técnicos: não têm água nem luz, não têm camas e outros utensílios.

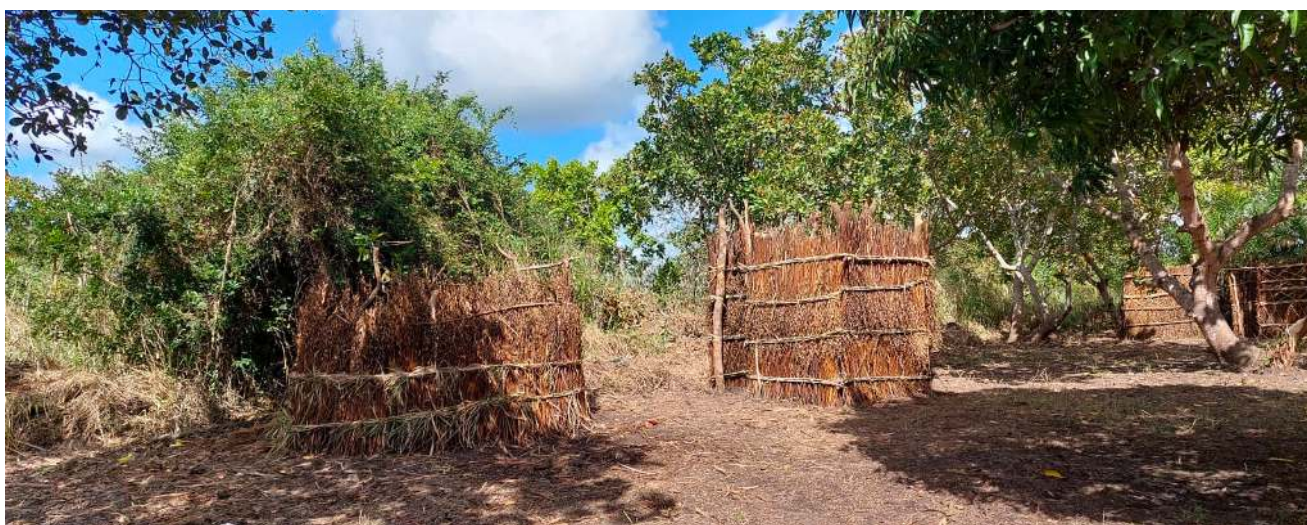
Imagem 53: Sanitários precários Posto de saúde de Conho

De acordo com as informações a infra-estrutura já existia e pertencia a escola que se localiza no mesmo recinto. Foi reabilitado (colocação de chapas e pintura lateral). As casas de banho são precárias, conforme mostra a imagem 53.

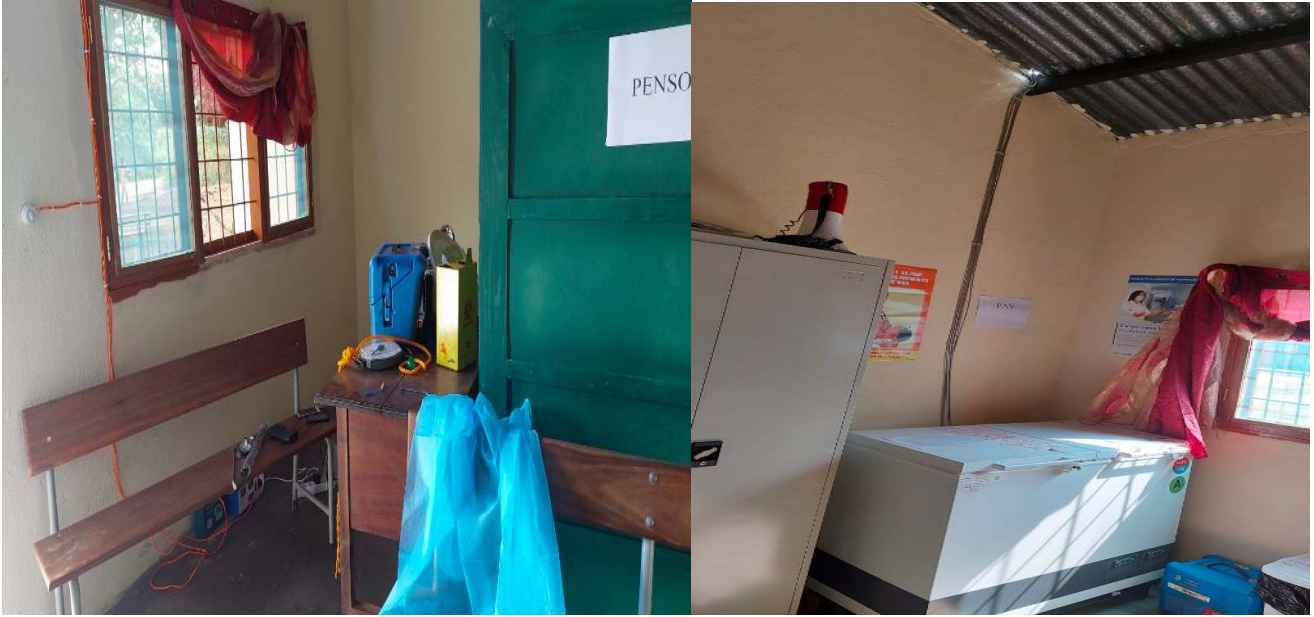
Imagem 54: Interior do Posto de Saúde de Conho

Em termos de infra-estruturas, o posto de saúde deixa a desejar. Possui fios expostos e um buraco no tecto que permite a entrada de água da chuva, conforme mostra a imagem 54. Estes problemas podem acelerar a degradação do equipamento onde são depositadas as vacinas. É urgente a sua reparação.

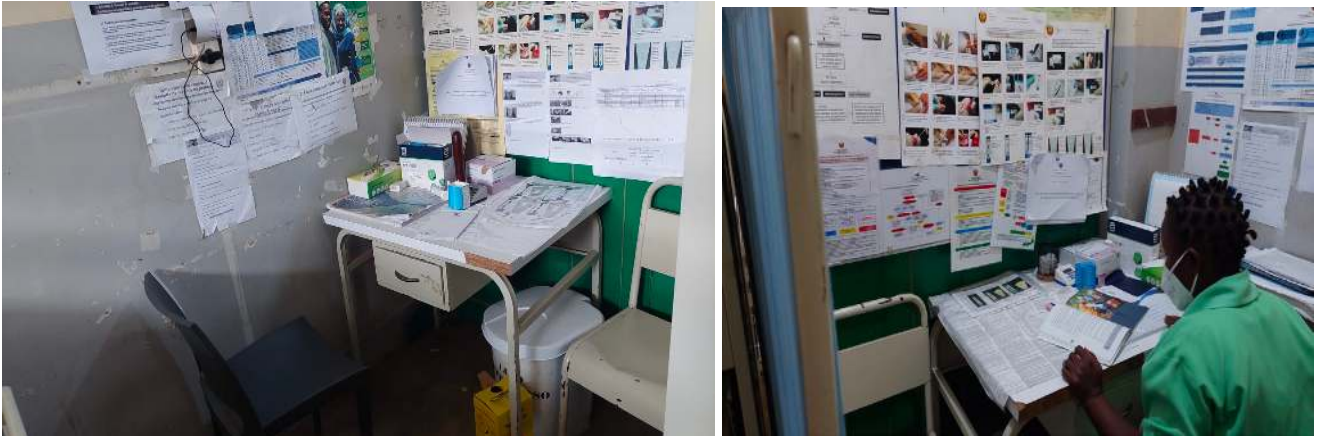
Imagem 55: Gabinetes médicos do Hospital distrital da maganja da Costa

O banco de socorros do HD da Maganja da Costa funciona numa pequena sala. Numa única sala funcionam 4 serviços. Não existe privacidade. Estão 2 clínicos, 1 conselheiro e 1 técnico para testes rápidos. Muitas vezes os doentes acabam não contando tudo ao médico dada a falta de privacidade pois na mesma sala existem cerca de 4 médicos e 4 pacientes divididos por biombos e as conversas são todas “ouvidas” por todos.

Existe a necessidade de mais 4 salas (gabinetes para as consultas). Só têm disponíveis 3 camas no banco de socorros o que faz com que o atendimento seja lento e ineficiente.

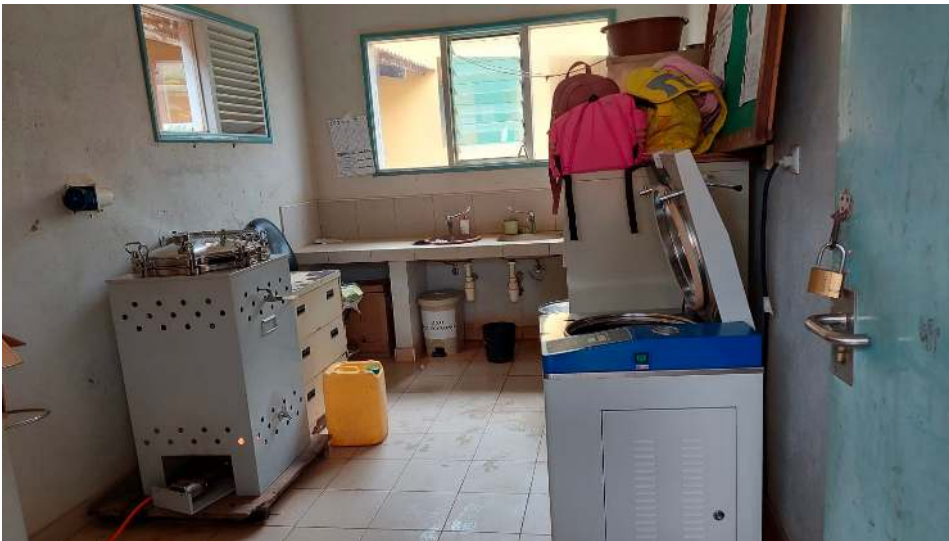
Imagem 56: Sector de esterilização. Hospital distrital da Maganja da costa.

A sala do sector de esterilização é pequena. Usa-se a mesma porta para a entrada de material por esterilizar e a saída do material esterilizado.

Muitas vezes não tem gás para poder esterilizar os equipamentos.

Há pouca separação do material esterilizado e o não esterilizado. A estrutura da sala não permite mais, devido ao espaço.

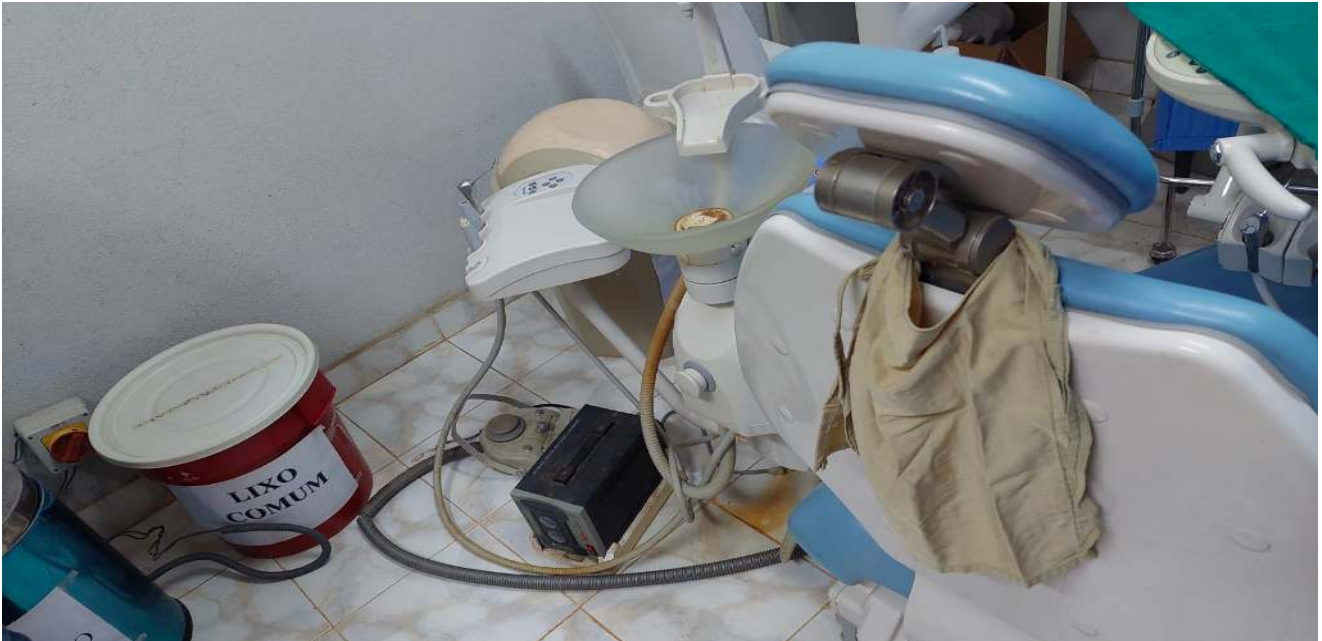
Imagem 57: Cadeira nunca usada no sector de estomatologia HD da Maganja da Costa

A este sector foi alocada uma cadeira própria para o serviço de estomatologia, em 2016. Entretanto, os técnicos não conseguiram montar o aspirador. O distrito não possuía técnicos capacitados. A cadeira foi-se degradando até ao estágio em que se encontra sem nunca ter sido usada.

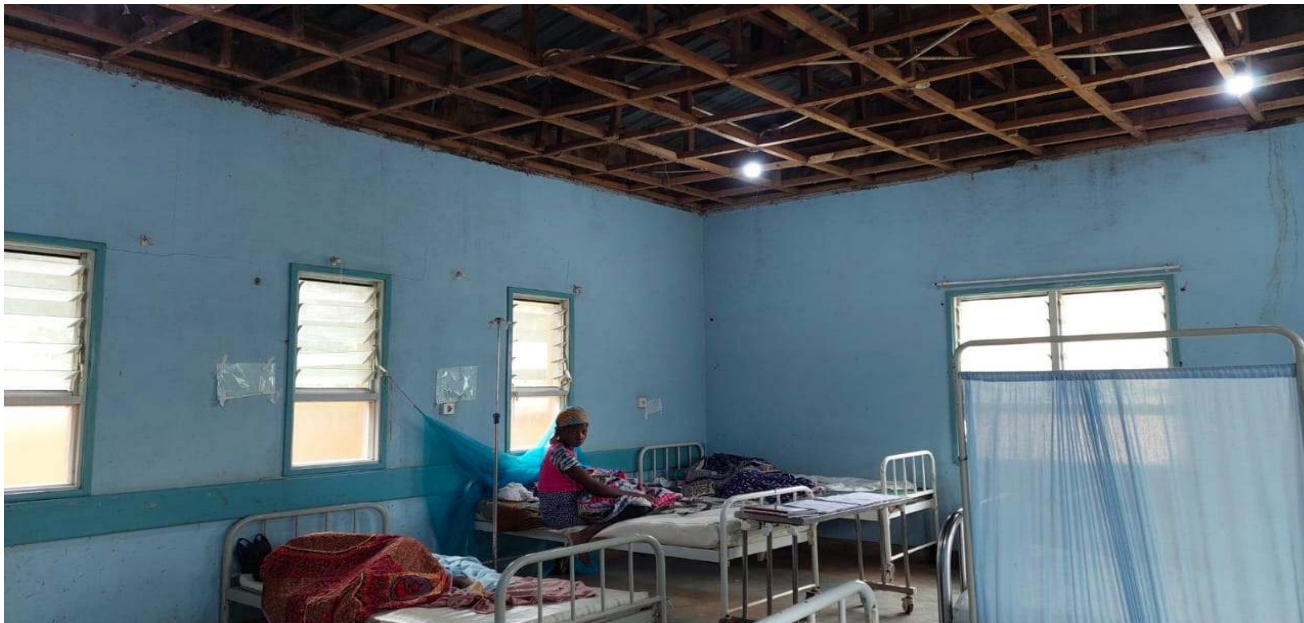
Imagem 59: Enfermaria da maternidade no hospital distrital da Maganja da Costa.

As condições das infra-estruturas não são boas. O tecto da maternidade desabou devido à infestação de morcegos, excesso de escretos.

Em termos de infra-estrutura, o hospital está quase todo infestado de morcegos. A questão de morcegos no Hospital Distrital da Maganja da Costa é uma questão de saúde pública. Dada a quantidade de morcegos o tecto da maternidade desabou e neste momento os pacientes e os recém-nascidos dividem o mesmo espaço com os morcegos e os seus escretos.

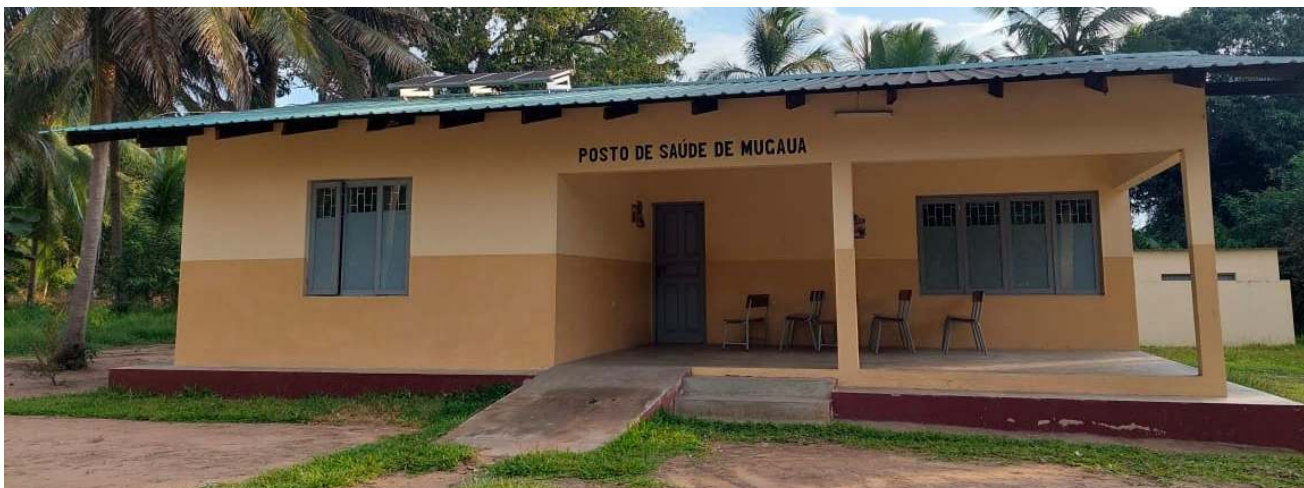
Imagem 60: Parte frontal do Posto de saúde de Mugaua

Esta US tem apenas uma entrada. De tal forma que todos os utentes ficam aglomerados na porta durante o dia devido ao limitado espaço. Esta situação leva a várias desistências por parte das mulheres grávidas para aceder a esta US, por falta de espaço na própria US, falta de privacidade, falta de casas de banho no interior da US, falta de água e falta de energia eléctrica. Esta situação já foi reportada a quem de direito sem soluções conhecidas à vista.

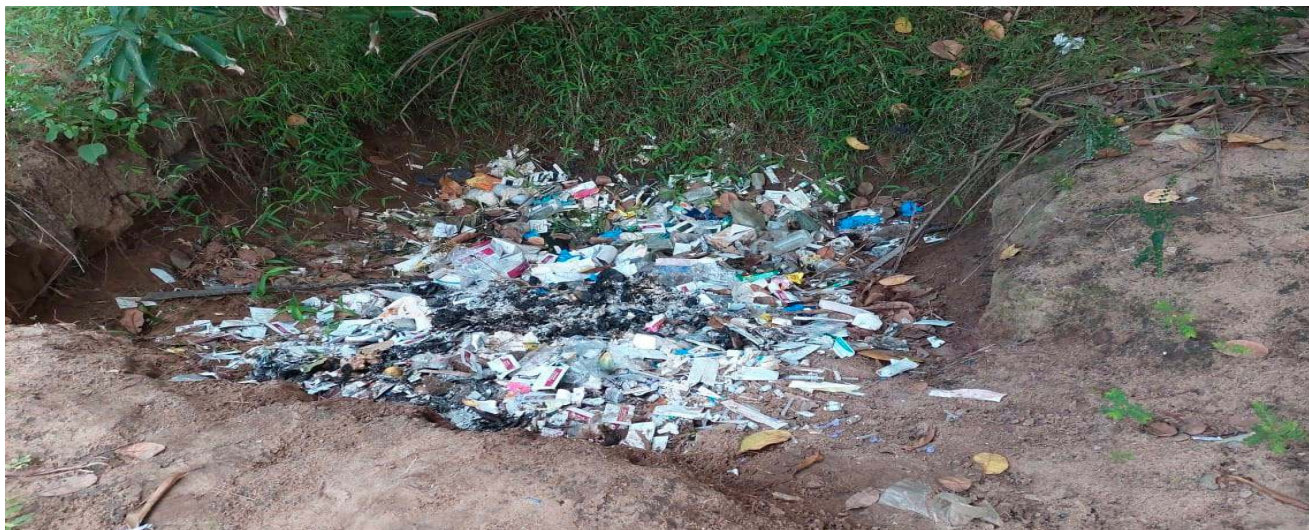
Imagem 61: Local onde é depositado e incinerado o lixo hospitalar

A US não tem aterro biológico. As parturientes levam para as suas residências as placentas e os fetos em casos de abortos. A incineração é feita ao ar livre e durante o dia numa área próxima das residências e próxima a uma escola primária, facto que pode pôr em causa a saúde das crianças.

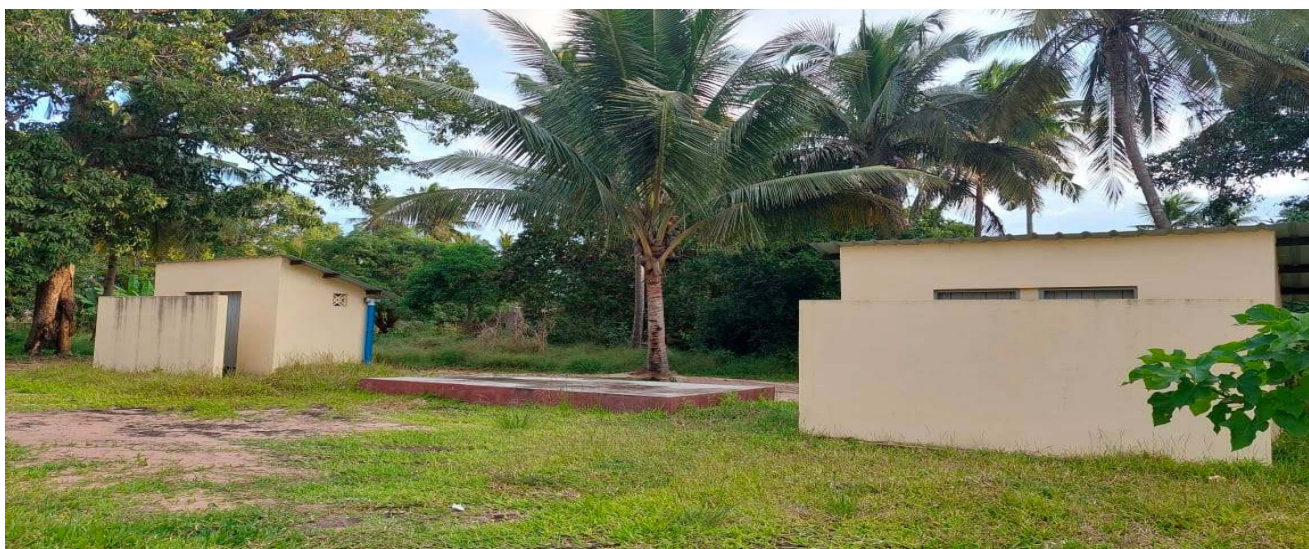
Imagem 62: Sanitários do posto de saúde de Magaua

A US foi inaugurada a 8 de outubro de 2021 e em menos de 6 meses os sanitários ficaram entupidos. Neste momento os pacientes fazem as suas necessidades biológicas ao ar livre nas proximidades dos sanitários construídos.

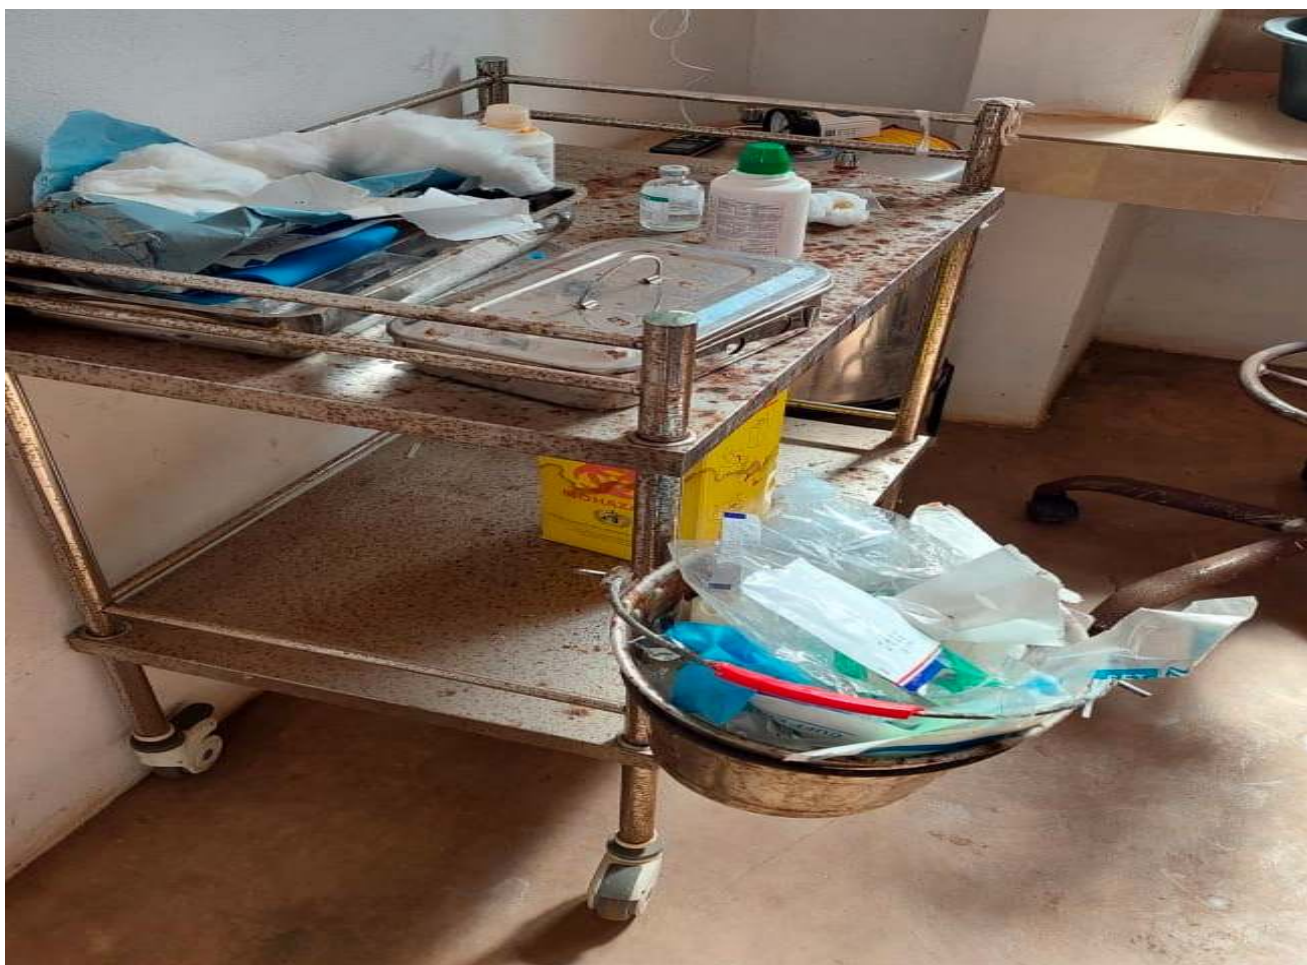
Imagem 66: Sala de tratamento

A sala de tratamento apresenta materiais enferrujados colocando em risco a saúde dos pacientes.

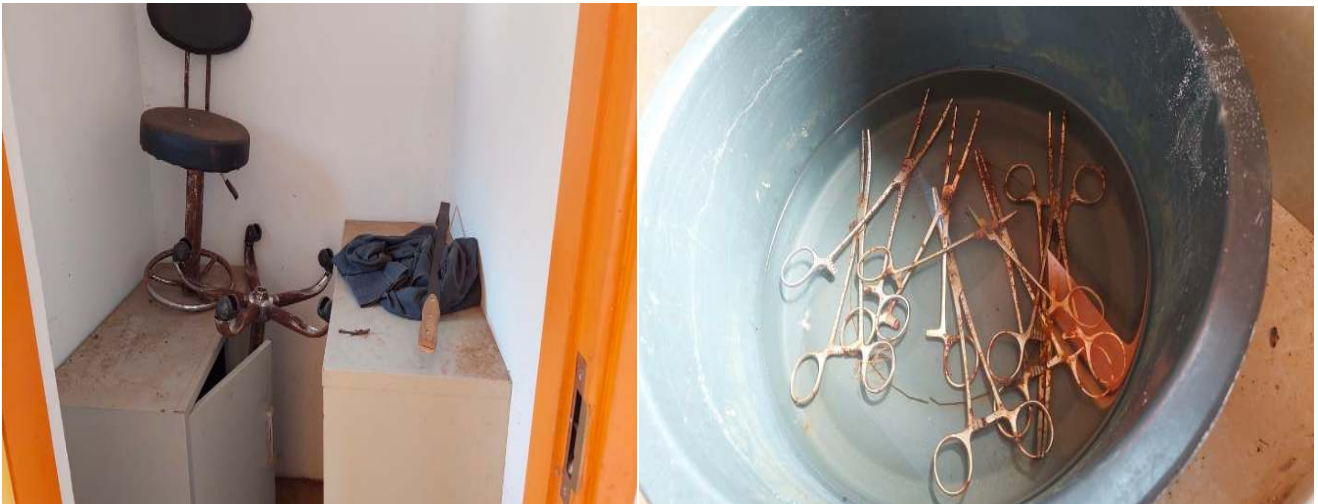
Imagem 67: Equipamento enferrujado do CS

Apesar de recém-inaugurado, o CS apresenta materiais já obsoletos e alguns totalmente enferrujados sem condições para o seu uso. A imagem 67 mostra alguns equipamentos e materiais usados na US.

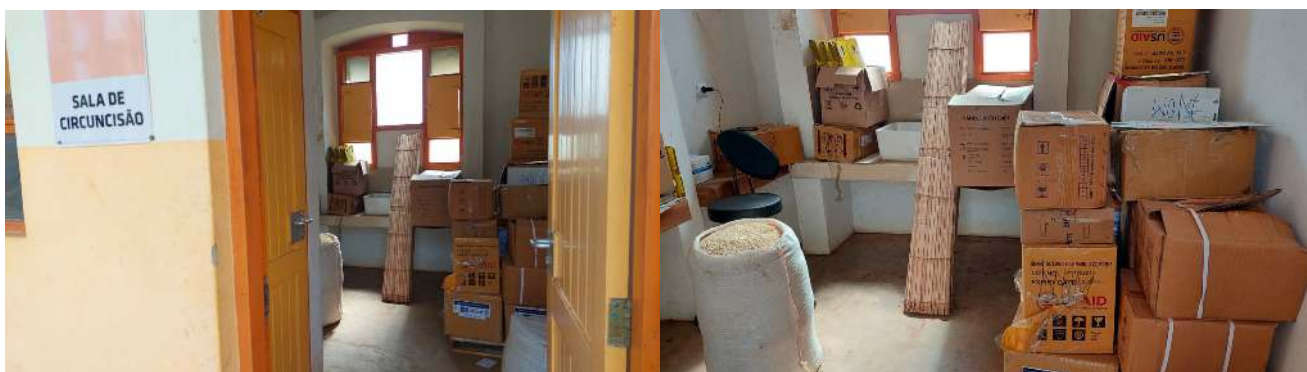
Imagem 70: salas de circuncisão usada como armazém

O CS beneficiou da construção de uma sala de circuncisão que nunca funcionou. Neste momento serve de armazém. Nunca receberam, nem material e nem RH para a circuncisão.

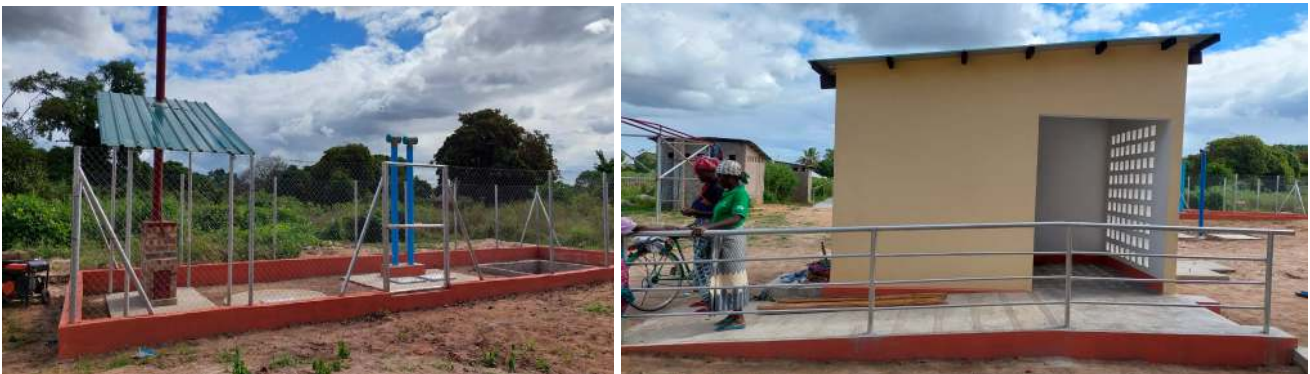
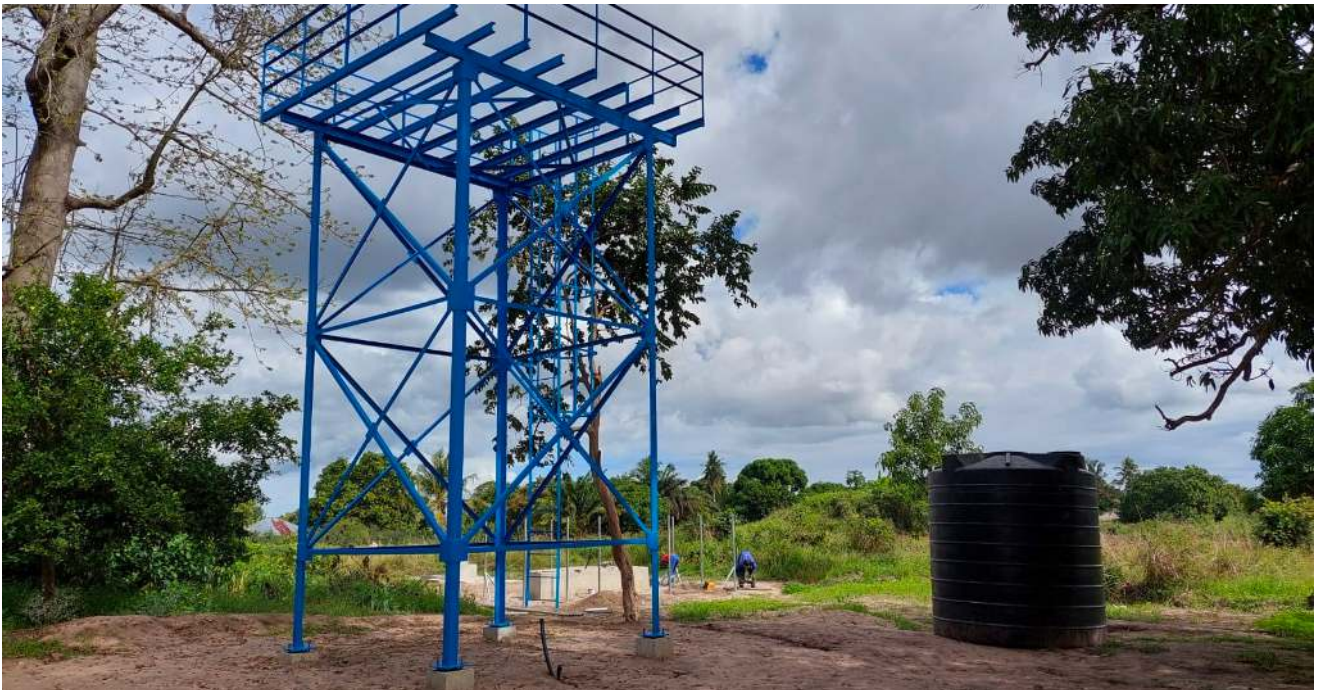
Imagem 71: Incinerador e sanitários em construção

A US beneficiou, recentemente, da construção de incinerador, sanitários e de um sistema de abastecimento de água. Todos ainda estão em construção, mas na fase de acabamentos, conforme mostra a imagem 71.

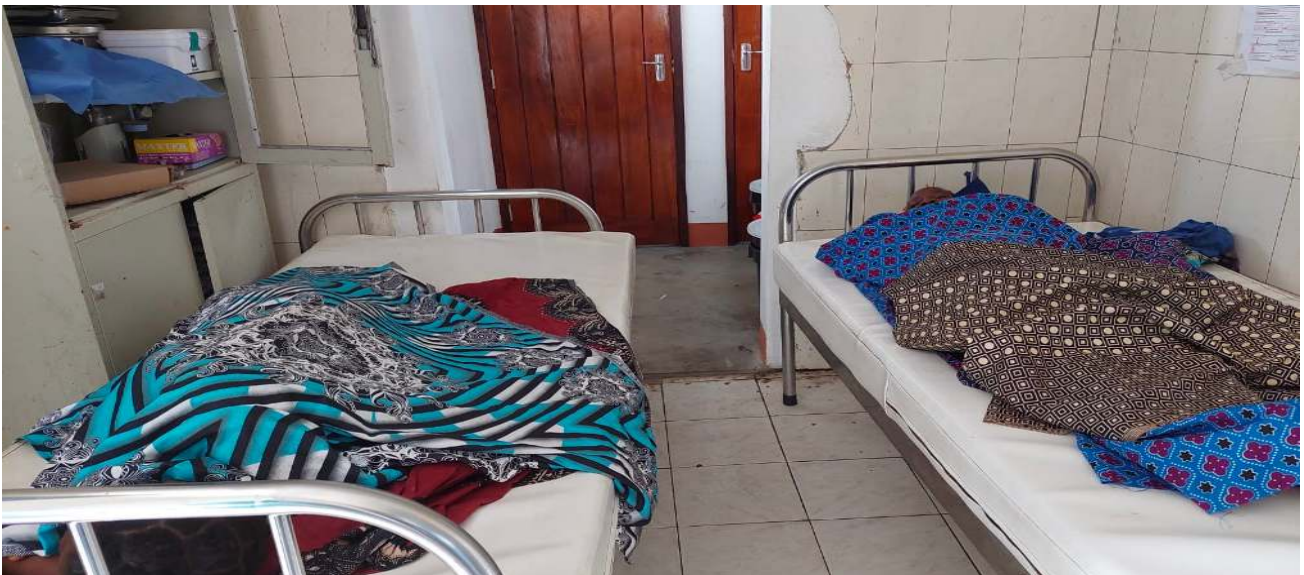
Imagem 72: enfermaria da maternidade com apenas 2 camas

A maternidade tem apenas 2 camas. Realiza cerca de 7 partos por dia. O puerpério serve também para consultas pré-natal. Não tem lençóis. Tem apenas 1 kit de parto, sem bisturi, sem tesouras e não tem casa para as funcionárias.

Tem um espaço muito pequeno, muitas pacientes dormem no chão, debaixo da cama e os acompanhantes também ficam na maternidade ou ao relento, dificultando o trabalho. Relato de uma enfermeira entrevistada.

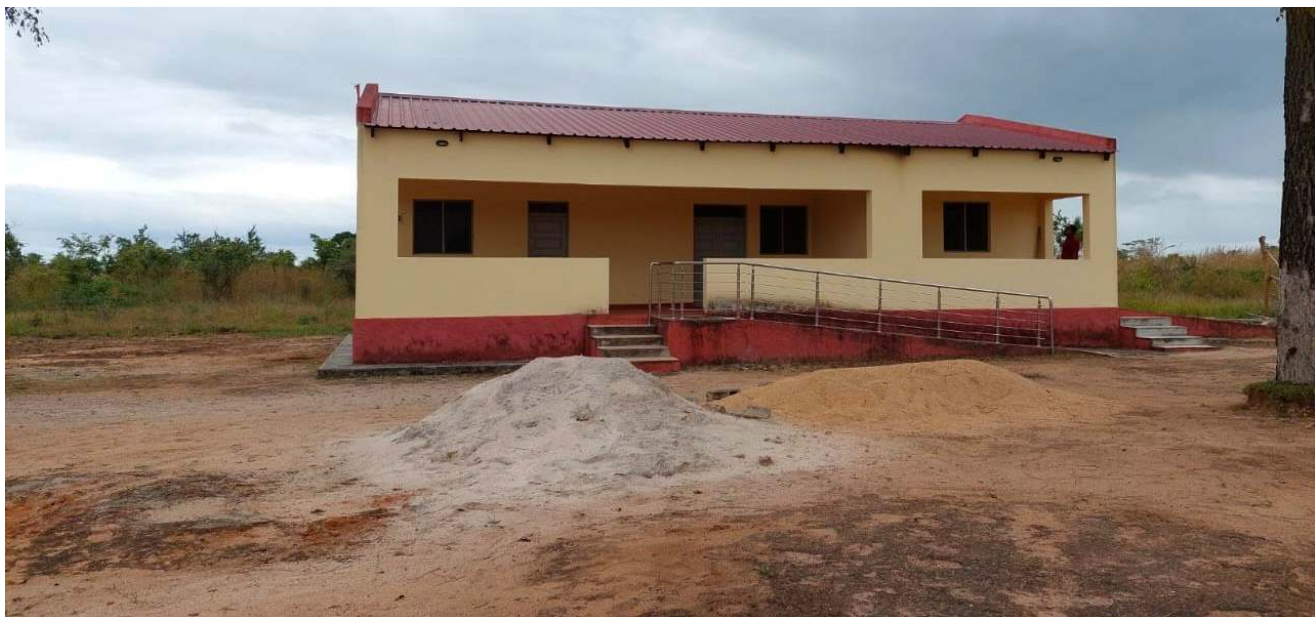
Imagem 78: Parte externa do Centro de Saúde de Modo

O Centro de Saúde de Modo foi construído na localidade de Malei. Está na fase de pintura, entretanto ainda não tem sanitários nem equipamento hospitalar. Espera-se que em 2023 esta unidade tenha condições para o início do atendimento à população, que neste momento deve percorrer cerca de 20km para a unidade sanitária mais próxima.
